# PM Miljöteknisk markundersökning kvarteret Underofficeren

# Kvarteret Underofficeren och Sten Sture förskola

Miljöteknisk undersökning

Datum	2023-10-27
Uppdragsnummer	1320067559
Utgåva/Status	Slutrapport

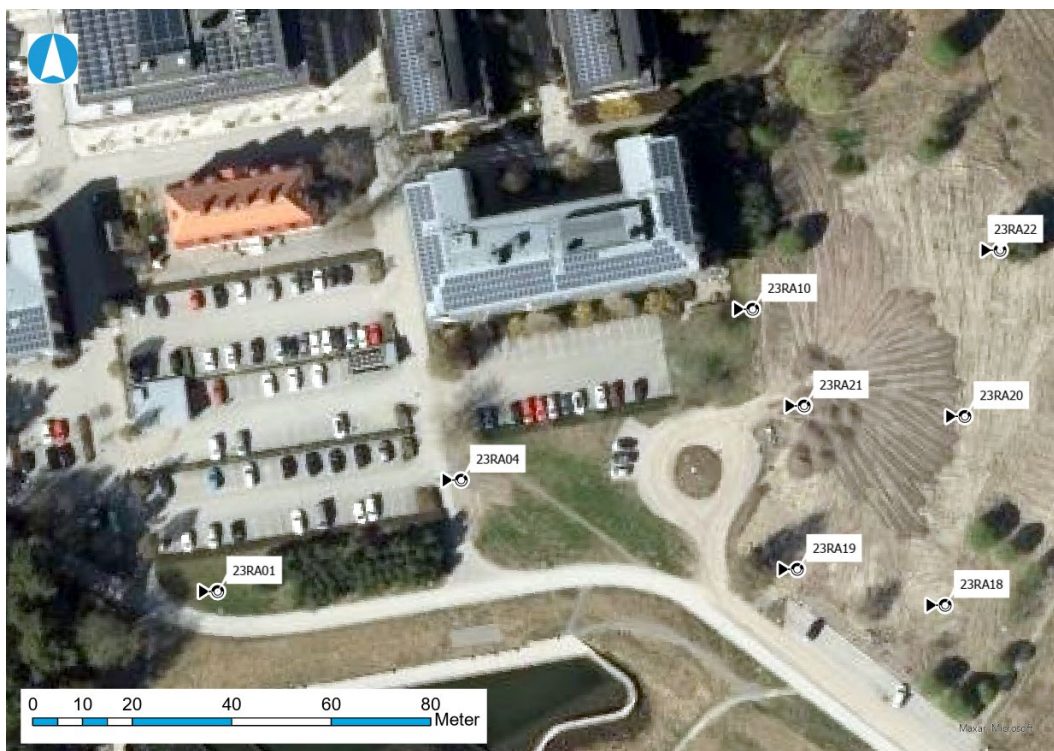
Figur 1. Provtagningsområde med provtagningspunkter utmarkerade med SGF:s standardsymboler. Baskartan är hämtad från lantmäteriets tjänst Min Karta.

Östra området där förskolebyggnad planeras (figur 1) är utfylld med vägmassor som har legat under och i anslutning till en väg. Dessa massor har provtagits av Tyréns AB (Tyréns) under december månad 2022 och påvisades inertia, men innehållandes kobolt kring KM-riktvärdet. Resterande parametrar underskred KM-riktvärdet i alla analyser.

Rambolls bedömning är att för att påbörja exploatering av området bör ISM-provtagning utföras på fyllnadsmassorna i den östra delen där förskola planeras, för att kunna ta fram en representativ halt på massorna. I samband med det rekommenderas även att platsspecifika riktvärden tas fram för att kunna riskbedöma den representativa halten.
