STORVRETAGÅRDEN, STORVRETA 46:21 STORVRETA, UPPSALA KOMMUN

**ANTIKVARISK BYGGNAD SINVENTERING OCH
ÅTGÄRDSPROGRAM, 2021-12-02**

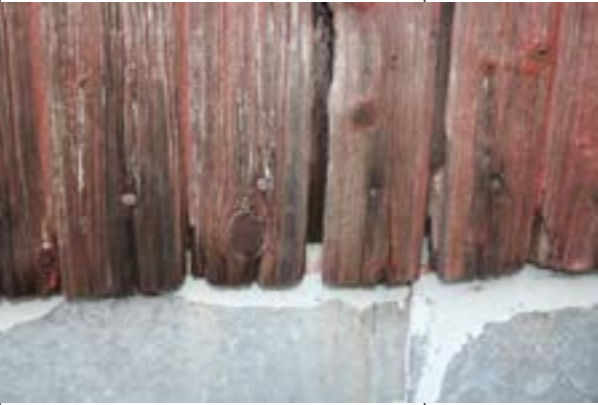
<p>Torkad panel som blottar stommen förekommer i mindre utsträckning.</p>

Byggnadsdel	Tillståndsbeskrivning	Åtgärdsförslag
<p>Stomme Plankstomme av trä.</p>	<p>Skadad stomme kan eventuellt förekomma lokalt vid skadad locklistpanel samt i läge vid skadad hängränna och vid saknad vattbräda på tak.</p>	<p>Stommen skyddas omgående från ytterligare skador genom åtgärd av felaktigt monterad hängränna för att undvika vatteninträngning. Lösa eller saknade taktegel justeras och kompletteras med taktegel lika befintligt för att skydda stomme mot inträngande vatten. Vid lokala skador i panel undersöks underliggande stomme för eventuella röt-skador.</p>
<p>Takstol Takstol av trä. Både ny råspont samt äldre undertak av okantad panel och stickspån.</p>	<p>Takstol har skador efter tidigare brand. Takstolarnas dimensioner har av konstruktör bedömts som bibehållna och dess kärna och bärande del intakt.</p>	-

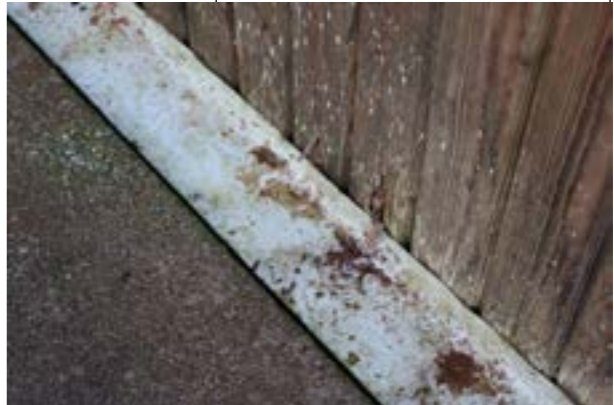
<p>Felaktig konstruktion vid gjuten trappa orsakar fukt som kan påverka stommen negativt.</p>

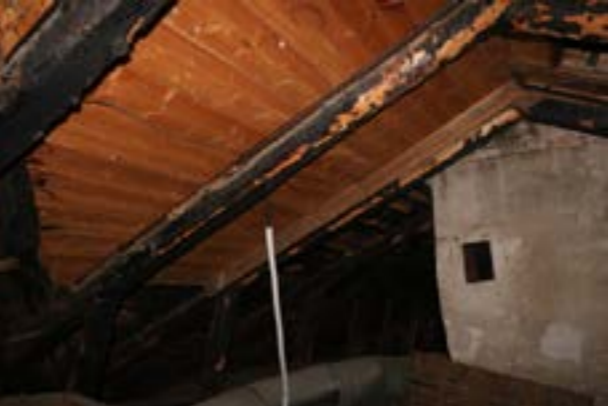
<p>Takstolen har skador efter en brand. Delvis ny undertakpanel.</p>

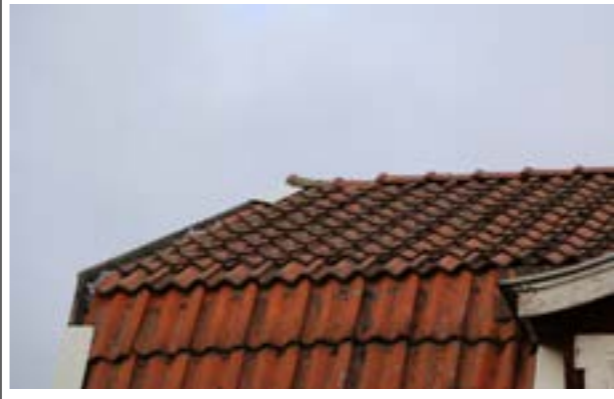
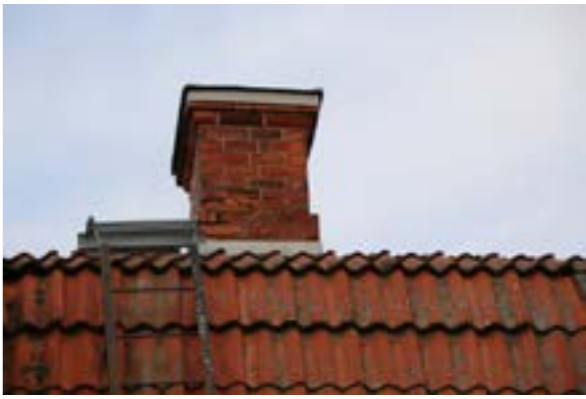
<p>Täckbräda saknas över takets södra gavel.</p>	<p>Skorsten med synligt tegel.</p>

Byggnadsdel	Tillståndsbeskrivning	Åtgärdsförslag
<p>Tak Tvåkupigt lertegel. Tegelnock. Täckbrädor av vit plåt.</p>	<p>Taket har troligen omläggningsbehov samt behov av översyn av undertak och papp. Lösa tegelpannor förekommer. Smärre påväxt av mossa och alger. Täckbräda saknas vid södra gaveln. Täckbrädor m.m. har ett modernt missprydande utförande.</p>	<p>Lösa och saknade tegelpannor bör justeras/kompletteras omgående. Täckbräda som saknas kompletteras omgående. Vid omläggning av tegeltak återanvänds befintliga tegelpannor. Eventuellt rötskadad råspont ersätts med ny. Ny takpapp av hög kvalitet används. Taktegel kan borstas av från påväxt. Vid omläggning av tak utförs nya täckbrädor med traditionellt utförande.</p>
<p>Skorsten Tegelmurad skorsten. Plåtöverbeslagning.</p>	<p>Vittrat tegel och fogning förekommer.</p>	<p>Skadat tegel kratsas ur. Svårt skadat tegel ersätts med ny sten lika befintligt. Skadade fogar kratsas ur och omfogas med kalkbruk.</p>

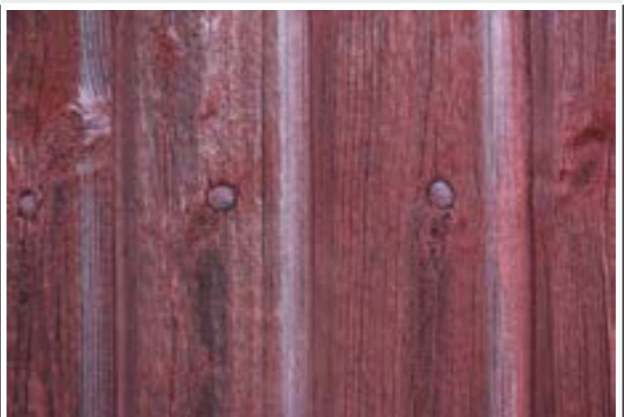
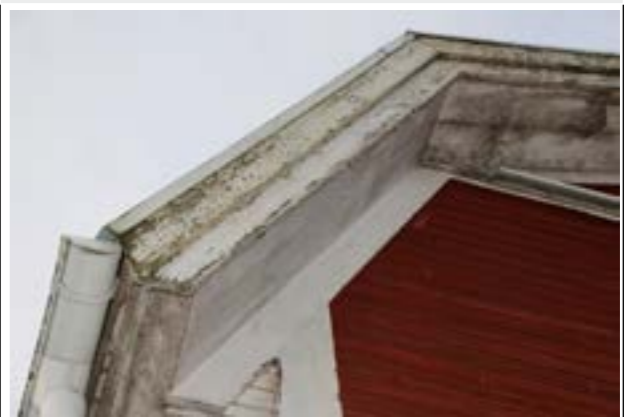
<p>Dubbelfasspontpanel spikad med klippspik.</p>	<p>Lister, omfattningar, vindskivor m.m. har målningsbehov.</p>

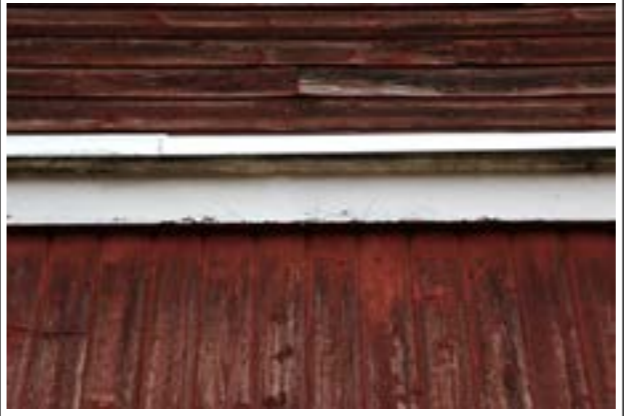
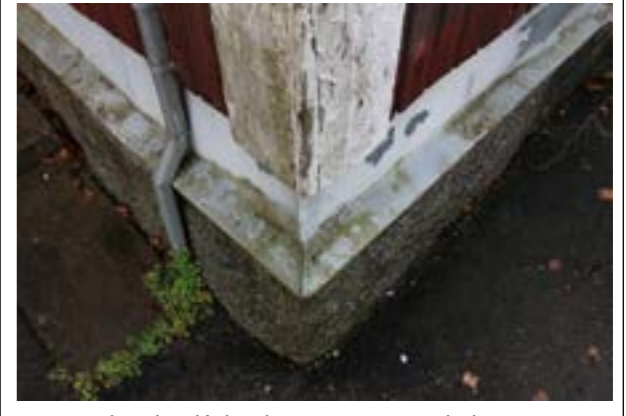
<p>Våningsband har plåtbeslagits på ett misspyrdande sätt.</p>	<p>Misspyrdande plåtbeslagning mot sockel.</p>

Byggnadsdel	Tillståndsbeskrivning	Åtgärdsförslag
<p>Fasad Fasad klädd med växlande stående och liggande faluröd dubbelfasspontpanel med vita lister och omfattningar. Stående dubbelfasspont i bottenvåning, liggande dubbelfasspont över våningsband och stående dubbelfasspont i gavelrösten. Äldre panel spikad med klippspik. Nyare utbytt panel spikad med modern spik. Vita lister och omfattningar av trä. Vindskivor av trä. Fotlist av av vitmålad plåt har ett misspyrdande utförande.</p>	<p>Fasadpanel, lister och omfattningar har stort målningsbehov. Mindre del panel är lös eller fuktskadad. Lister och omfattningar har krackelerande färg. Fasadens våningsband har klätts med plåtbeslagning som har ett misspyrdande utförande. Fotlist av plåt har skadade färgskikt.</p>	<p>Skadad fasadpanel skarvas, lagas och spikas till. Vid spikning används klippspik. Fasadpanel målas om. Panelen borstas ren och målas med äkta falurödfärg. Lister, omfattningar, vindskivor och takfotens underpanel målas om. Färg skrapas till fast underlag och målas med äkta linoljefärg. Eventuell röt-skadade lister ersätts med nytt trä av hög kvalitet med utförande lika befintligt. Överbeslagning av plåt på våningsband avlägsnas. Fotplåten avlägsnas och ersätts av trä med ett traditionellt utförande.</p>

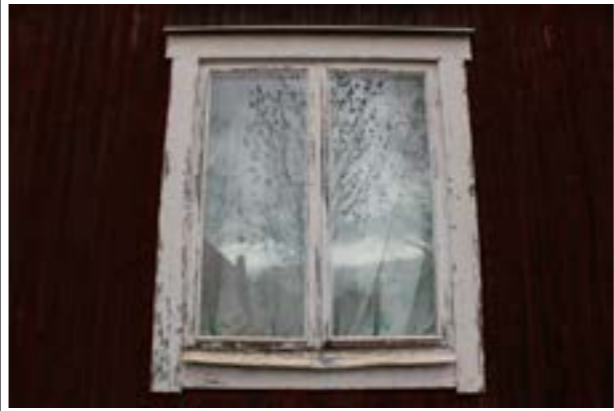
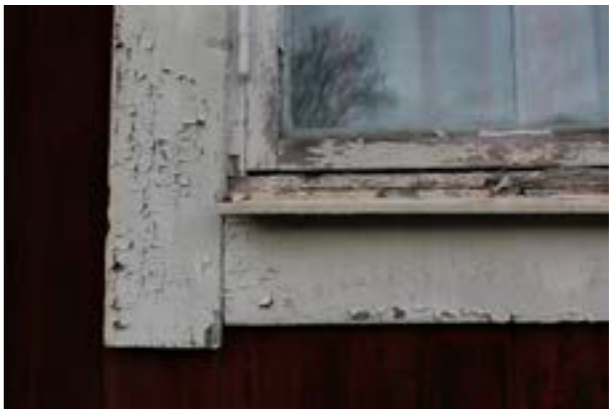
<p>Tvåluftsfönster av 1940-50-talskaraktär.</p>	<p>Samtliga fönster och omfattningar har renoverings- och målningsbehov.</p>

Byggnadsdel	Tillståndsbeskrivning	Åtgärdsförslag
<p>Fönster i gavelrösten Spetsbågiga småspröjsade ursprungliga enkla bågar.</p> <p>Fönster i våningsplan och takkupor Kopplade ospröjsade utåtgående tvåluftsfönster från omkring 1950-tal.</p> <p>Fönster i verandans övre våning Kopplade småspröjsade moderna fönster.</p> <p>Fönster i verandans botten-våning Kopplade moderna fyrluftsfönster.</p> <p>Fönster i verandans grund Småspröjsat fönster täckt med skiva.</p>	<p>Samtliga fönster har omkittnings- och ommålningensbehov. Rötskadade bottenstycken förekommer i mindre omfattning. Nya moderna fönster har låg kvalitet till material och utförande.</p>	<p>Fönster renoveras. Fönster rengörs från färg, kittas om med linoljekitt och målas med linoljefärg. Rötskadade delar skarvas/lagas. Småspröjsade ursprungliga fönster i gavelrösten ska bibehållas. Fönster i verandans grund återupptas och renoveras. Långsiktigt bör nya moderna fönster ersättas med nytillverkade av hög kvalitet till utförande avseende dimensioner, spröjsning och beslagning lika ursprungliga fönster med hänsyn till husets byggnadstid och karaktär.</p>

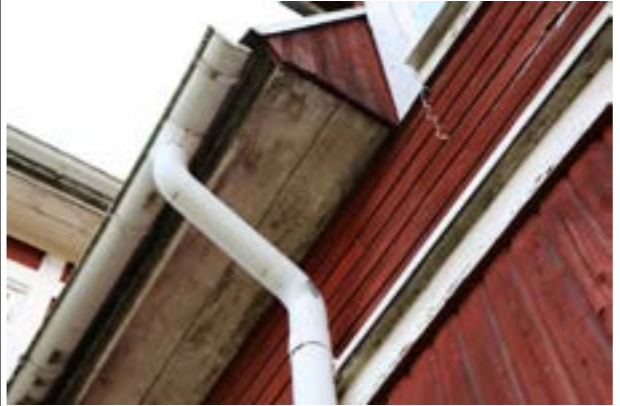
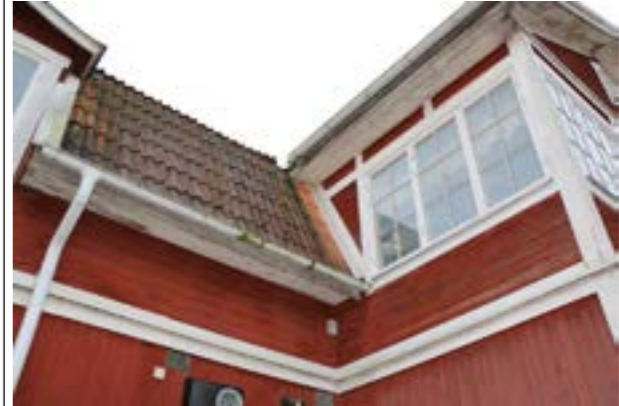
<p>Stuprör med rundade böjar.</p>	<p>Felaktigt monterad hängränna orsakar rinnande vatten på fasad.</p>

Byggnadsdel	Tillståndsbeskrivning	Åtgärdsförslag
<p>Hängrännor och stuprör Hängrännor och stuprör av vitmålad plåt. Stuprör med rundade böjar.</p>	<p>Skadade stuprör förekommer. Flagnande färg. Hängränna i vid husets sydästra sida felmonterad så att vatten rinner över fasad och orsakar fuktskador. Fågelbo i nordöstra sidans hängränna. Stuprör med runda böjar har ett otraditionellt utseende.</p>	<p>Skadade stuprör åtgärdas. Felaktigt monterad hängränna åtgärdas omgående. Fågelbo rensas (omplaceras?) från hängränna. Avvattning ommålas. Vid byte hängrännor och stuprör ska dessa utföras med ett traditionellt utförande med stuprör med skarpa böjar.</p>

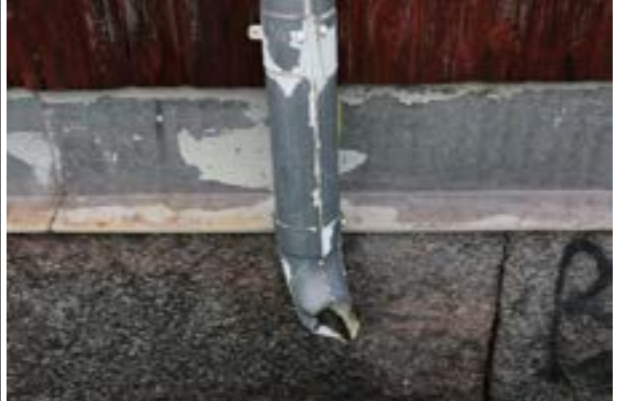
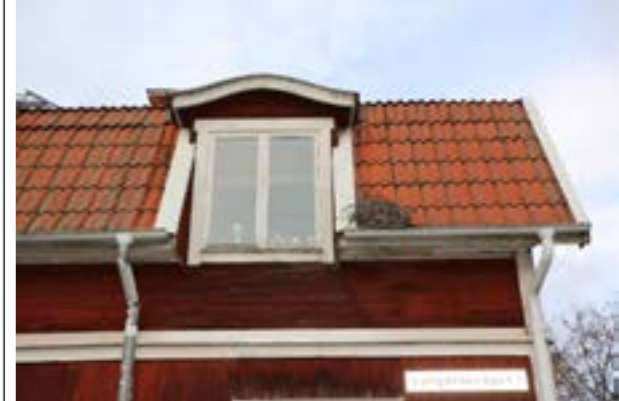
<p>Stuprör med påkörningsskada.</p>	<p>Fågelbo i hängränna.</p>

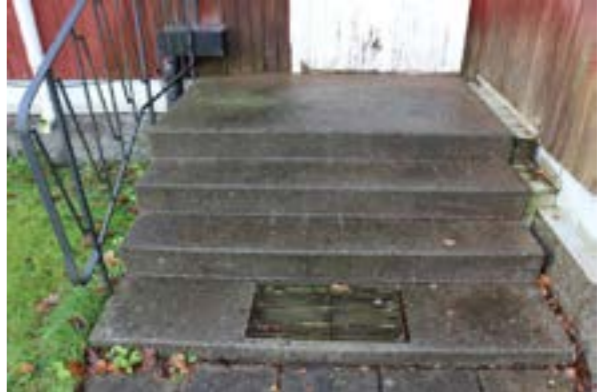
<p>Gjuten trappa från omkring 1900-talets mitt vid sekundär entré. Konstruktion mot fasadpanel orsakar fuktproblem.</p>

Byggnadsdel	Tillståndsbeskrivning	Åtgärdsförslag
<p>Trappa huvudentré Vilplan vid huvudentré av modern gallerdurk med stål-ramp för tillgänglighet.</p> <p>Trappa vid sekundär entré Trappa vid sekundär entré gjuten trappa med smides-räcke från omkring 1900-talets mitt.</p>	<p>Huvudentrés tillgänglighet-slösning med stålram vilplan har ett missprydande ut-seende och har inte anpassats till byggnadens karaktär. Trappans konstruktion mot verandan orsakar fuktskador i panel.</p>	<p>Stålram och vilplan av-lägsnas. Ny trappa tillverkas med anpassning till bygg-nadens karaktär. Trappans möte med fasa-dpanel ses över och åtgär-das. Räcke stålborstas och målas med linoljefärg.</p>

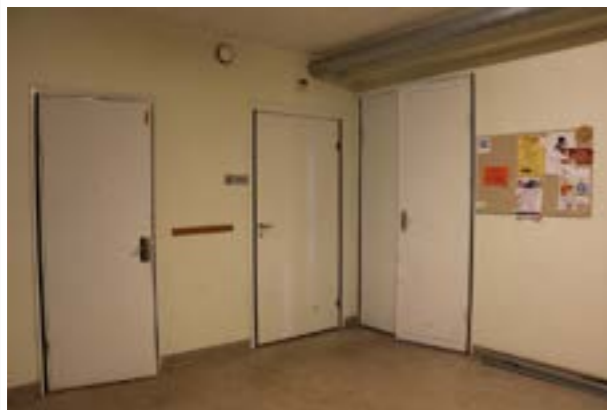
Hall i bottenvåningen med moderna släta dörrar samt en äldre fyllningsdörr täckt med slät skiva.

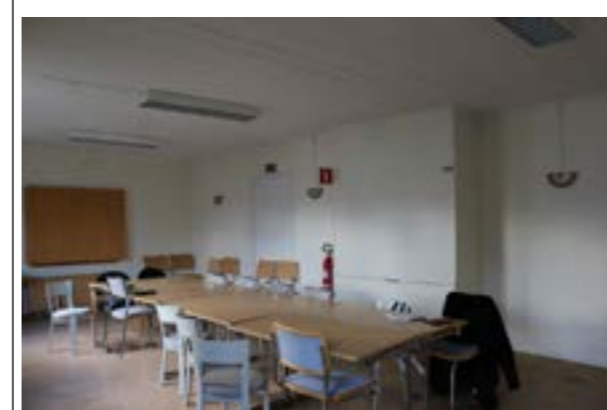
Bottenvåningens samlingsal är helt moderniserad.
