# Översiktlig inventering av förorenade områden

## Ultuna 2:1 & 2:23, Uppsala

**2017-05-23**

Datum	2017-05-23
Uppdragsnummer	1320019872-002
Utgåva/Status	Slutversion

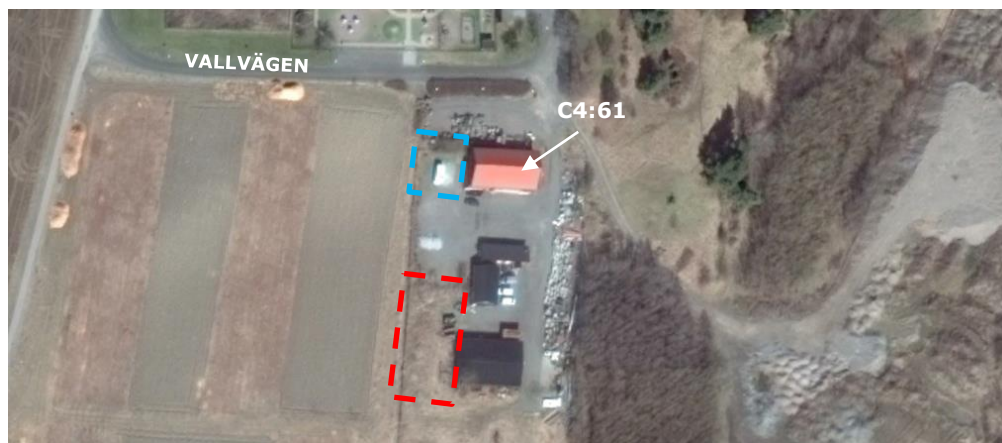
Figur 3 Pilotanläggning för träimpregnering, C4:61. Blå ruta markerar plats för lagring. Röd ruta markerar testområde. Bild: Google Earth

Olika uppgifter har framkommit vad gäller huruvida de impregnerade teststolparna förvarades utomhus innan de installerades i marken, och i förekommande fall – vart denna förvaring skedde. Uppgift har framkommit från en källa om att teststolparna kan ha lagrats liggandes utomhus, precis väster om anläggningen på

en avskild yta, se blå markering i Figur 3. Det är heller inte känt under hur lång tid som teststolparna lagrades utomhus, om lagring utomhus förekom. På MIFO-blanketten anges att mellanlagring skett, osäkerheter föreligger däremot om det är samma anläggning som avses. Enligt båda källorna är impregneringen i hus C4:61 den enda kända inom Ultunaområdet, det ska inte ha funnits någon annan anläggning. En källa menar även på att det enbart var kreosot som användes som impregneringsmedel, att arsenik, koppar och krom inte brukades på anläggningen i Ultuna. Osäkerheter föreligger därför runt riktigheten i MIFO-blankett.

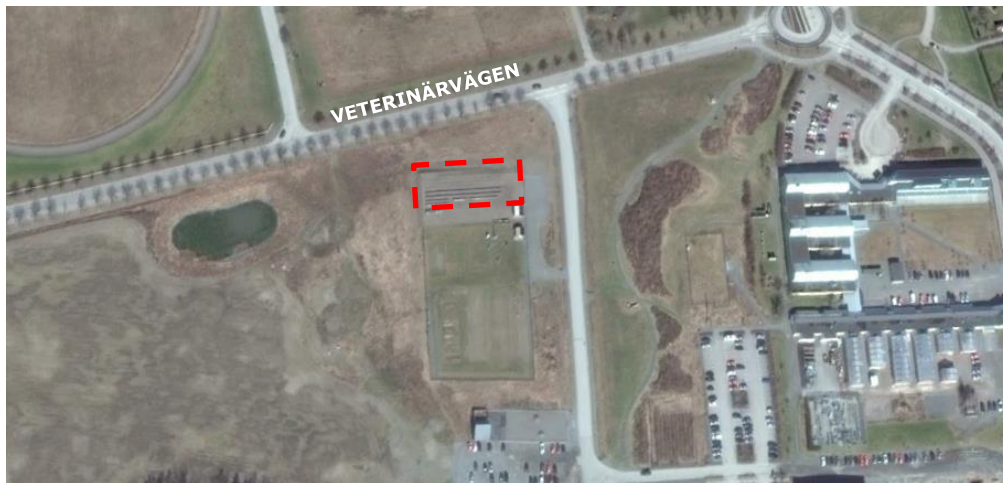
Stolparna sattes ner 20 % av längden i marken, 80 % stack därför upp ovan mark. Vid varje test användes omkring 80-100 kg kreosot per kubikmeter trä enligt källa. Från det att de sista proverna gjordes runt millennieskiftet satt ca 10-15 stycken teststolpar kvar i marken på anvisad plats på karta i Figur 3. Enligt källa flyttades dessa stolpar till en plats intill klimatstationen i Ultuna i maj 2016, se Figur 4, då kommunen börjar bygga i området och fältet behövde flyttas. Stolparna planeras att sitta kvar på den nya platsen på obestämd framtid och utvärderas en gång per år.

Figur 4 Röd ruta markerar område där teststolpar stått sen maj 2016. Bild: Google Earth

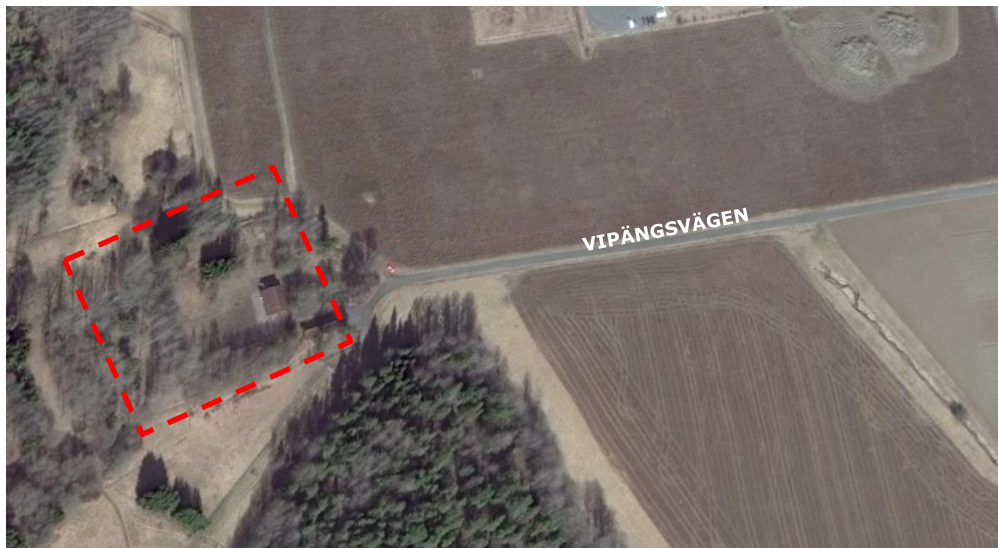
I Vipängen, i den sydvästra delen av det studerade området, bedrevs tidigare pälsdjursverksamhet, se verksamhetsområde markerat i Figur 5. Se även Figur 4 i Bilaga 4. Verksamheten påbörjades omkring 1947 (SLU, 2012) och pågick fram till 1972, då verksamheten flyttade till Funbo-Lövsta. På gården bedrevs avels- och utfodringsförsök.

Figur 5 Pälsdjursverksamheten i Vipången. Verksamhetsområdet är markerat inom röstreckmarkerat område. Bild: Google Earth

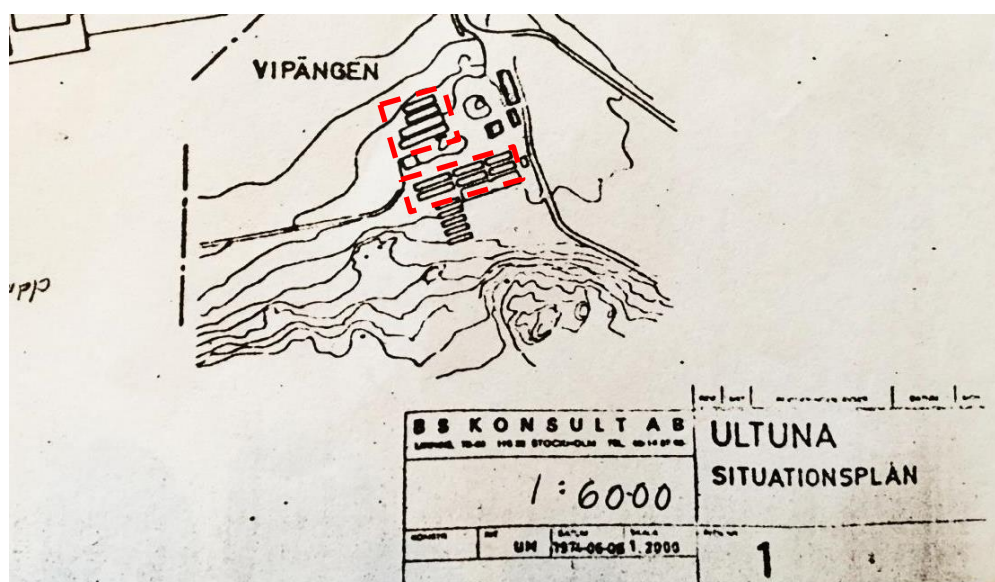
Minkarna huserade i burar i minkhus som var lokaliserade nordväst om själva gården, mot skogen som skiljde området från Gottsunda i nordväst. Se röd markering i Figur 6, som är en del av en äldre situationsplan<sup>2</sup> för Ultuna. Situationsplanen stämmer även överens med historiska foton tillgängliga via eniro.se, tagna mellan 1955 och 1967.

Figur 6 Del av äldre situationsplan för Ultuna. Minkhusen (elva stycken) är inom de två röstreckmarkerade områdena, de fem mindre husen nedanför markering var avsedda för blå- och silverräv. Norr är åt vänster i bilden.

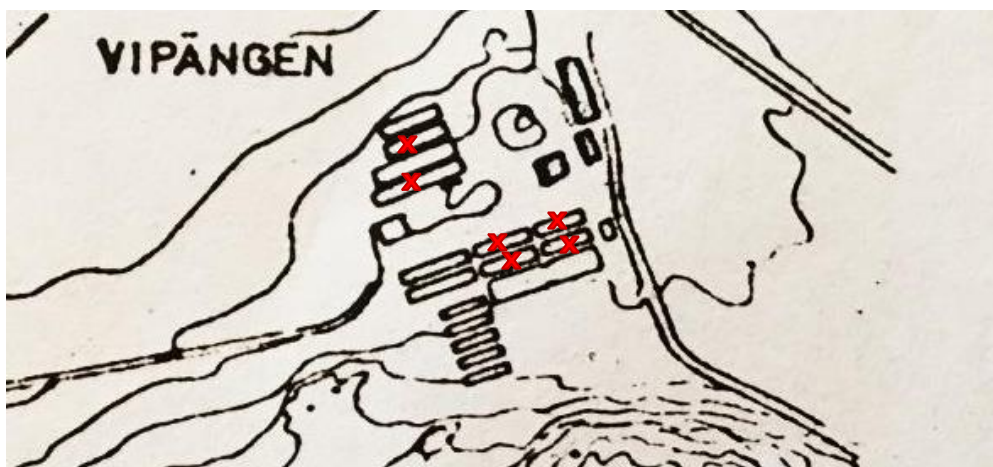
Minkhusen hade en öppen planlösning, det vill säga att det fanns gångar mellan burarna och de stod i grupper under gemensamma tak, dock utan golv och väggar. Det fanns elva stycken minkhus, varav sex av dem var avsedda för enbart avelsdjur. Under mitten av 1960-talet kom det in minkloppor med inköpta avelsdjur. Under ett antal år hade minkfarmen problem med dessa loppor varpå personalen därför pudrade minkarna med Etotal Puder. Enligt källa var det enbart de sex husen med avelsdjur som pudrades med Etotal, se Figur 7 för lokalisering av de minkhus som pudrades.

Figur 7 Del av äldre situationsplan för Ultuna. Minkhusen med avelsdjur är markerade med röda kryss. Norr är åt vänster i bilden.

Enligt uppgift utfördes pudring med medel mot ohyra inuti minkhusen, och inte någon annanstans än i/på burarna. Medlet för ohyra ska ha spridits över hela burarna, och minkarna ska inte ha behandlats en och en. Behandling med medel för ohyra ska inte ha pågått under alla år som verksamheten bedrevs i Vipängen, troligtvis var det runt 1966 som lopporna kom och då som pudringen påbörjades. Behandling ska inte ha utförts dagligen utan det gjordes när det upptäcktes att minkarna började klija sig på grund av loppor, främst på sensommaren. Under vintertid ska inte behandling ha utförts enligt källa.

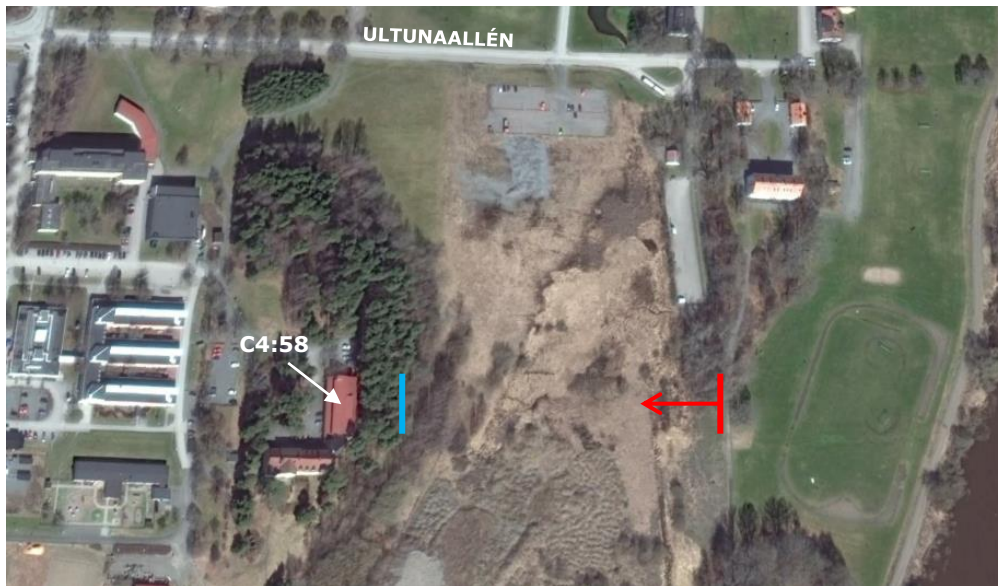
Denna skjutbana för långhållsskytte sträcker sig således över ett område där det enligt uppgift senare kan ha deponerats radioaktivt avfall. Se Figur 8 för områdesbeskrivande karta och avsnitt 4.5 för detaljer om deponin för radioaktivt avfall.

*Figur 8 Ungefärlig lokalisering av skjutvall (röd markering) och blinding (blå markering) vid den gamla skjutbanan mellan Tyskbacken och Alholmen. Bild: Google Earth*

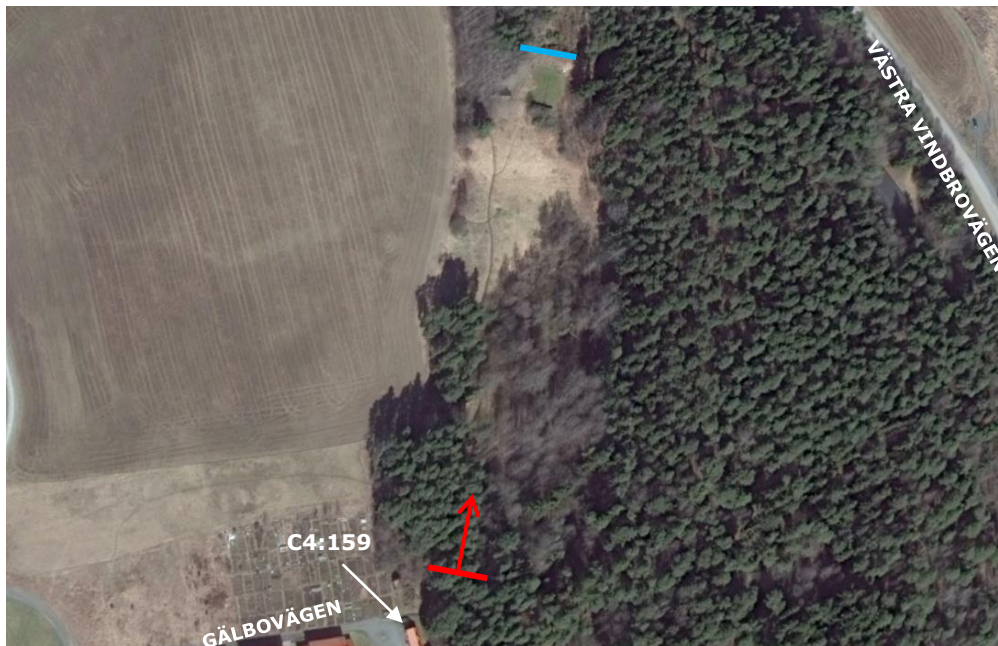
Blinderingen byggdes i norra änden och skjutvallen anlades på avståndet 300 m söder, strax nedanför Gälbatorpet, hus C4:159. En korthållsbana för pistolskytte anlades omkring 1965 i den norra delen av långhållsbanan. Främre delen av blinderingen används som kulfång för pistolskyttet, se Figur 9 för områdesbeskrivande karta. Då långhållsskytte med gevär förbjöds runt 1970-talet används skjutbanan idag endast för korthållsskytte.

Figur 9 Ungefärlig lokalisering av långhållsskjutvall (rödmarkering) och blinding (blå markering) vid skjutbanan i åsgraven nedanför Gälbatorpet, hus C4:159.  
Bild: Google Earth

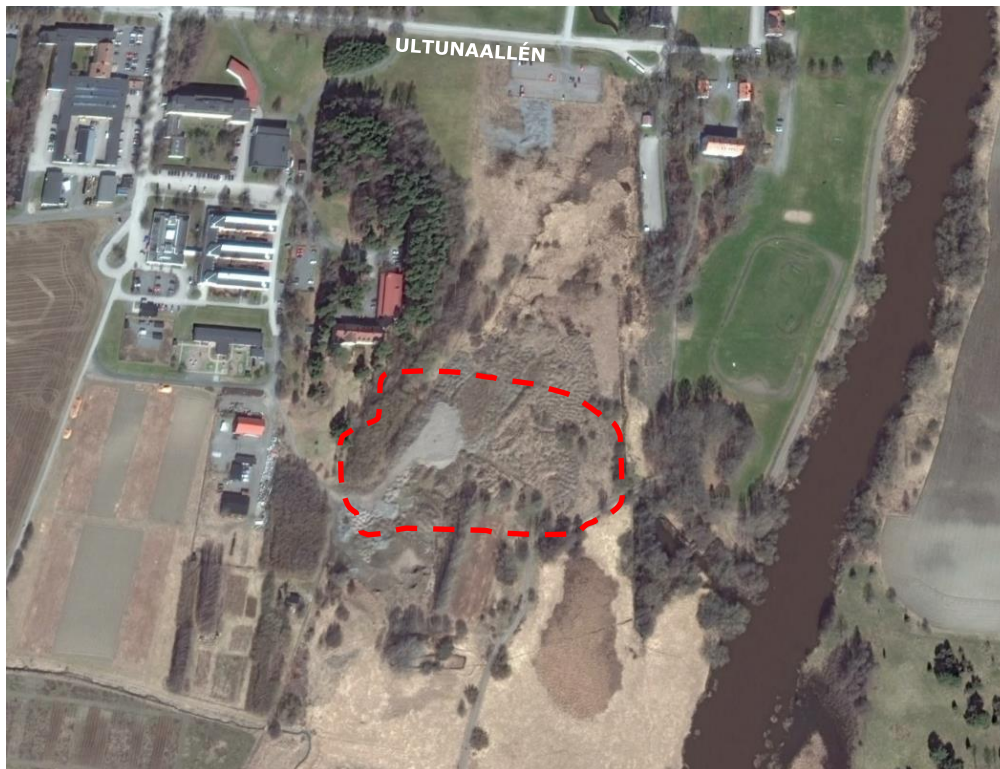
Figur 10 Ungefärlig utbredning av den allmänna deponin visas inom det rödstreckmarkerade området. Bild: Google Earth

Det finns inga exakta uppgifter om mängd eller typ av avfall som den allmänna deponin har fyllts ut med, det är också svårt att försöka uppskatta detta. Tippade massor bedöms till stor del utgöras av jordmassor som har schaktats ur från olika delar av Ultunaområdet, vilka av källa inte bedöms ha en hög grad av allvarligt föroreningsinnehåll.

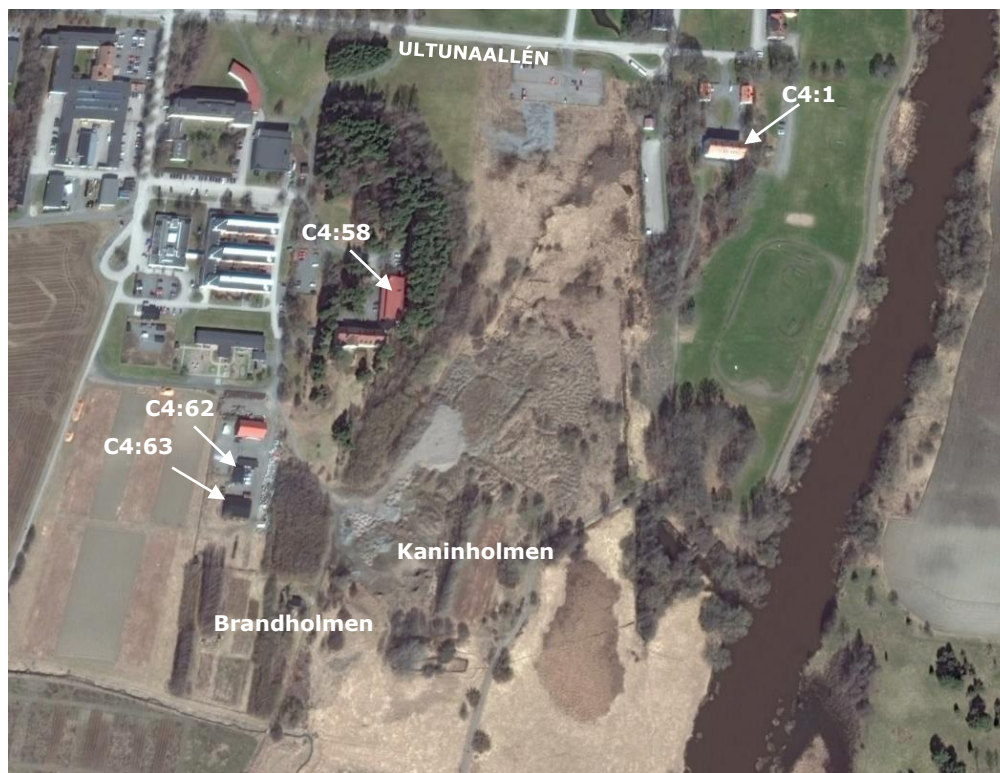
nedgrävning på hösten 1961) menar på att det var strax ostsydost om Institutionen för skogens produkter. Området har aldrig blivit ordenligt undersökt och kartlagt. Se Figur 11 för dåvarande verksamhetsområde för radiologen (hus C4:62 och C4:63) samt Brandholmen och Kaninholmens lokalisering.

Figur 11 Lokalisering av radioekologen (C4:62,63) fram till 1976, Institutionen för skogens produkter (C4:58), Ultuna Herrgård (C4:1) samt Brandholmen och Kaninholmen. Bild: Google Earth

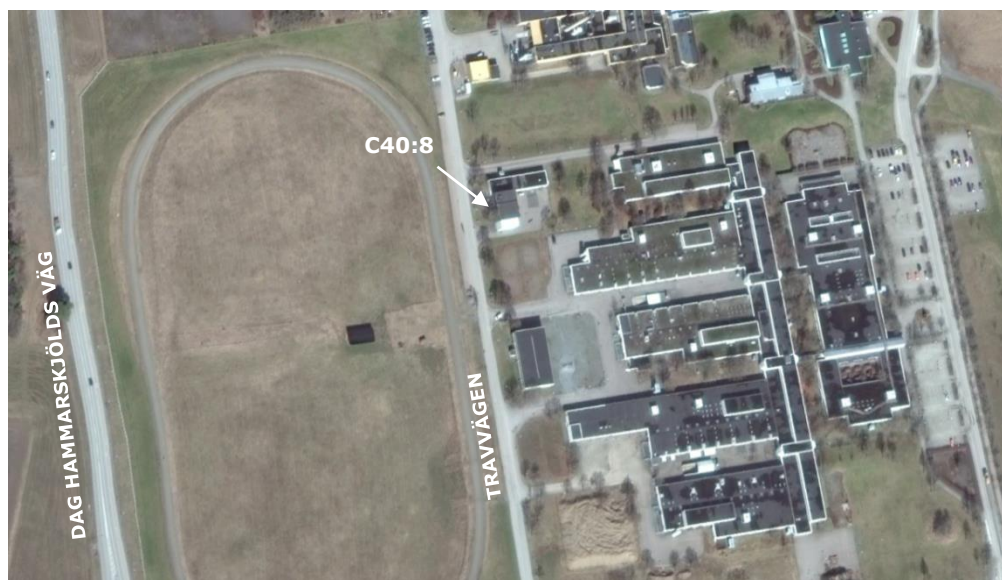
Radiologen flyttade till sin nuvarande verksamhetsplats 1976. Väster om radiologen var en isolerad betongbyggnad lokaliserad, C40:8, som var omkring 20x20 m stor och utan fönster, se lokalisering i Figur 12. Denna kallades för "bunkern" och var egentligen byggd för andra ändamål, men enligt två källor förvarades det radioaktiva avfallet i källaren här efter att försök utförts och innan det transporterades vidare för hantering. Omkring år 2000 sanerades bunkern och byggnaden står fortfarande kvar och användas för andra ändamål.

Figur 12 Lokalisering för "bunkern", C40:8. Bild: Google Earth

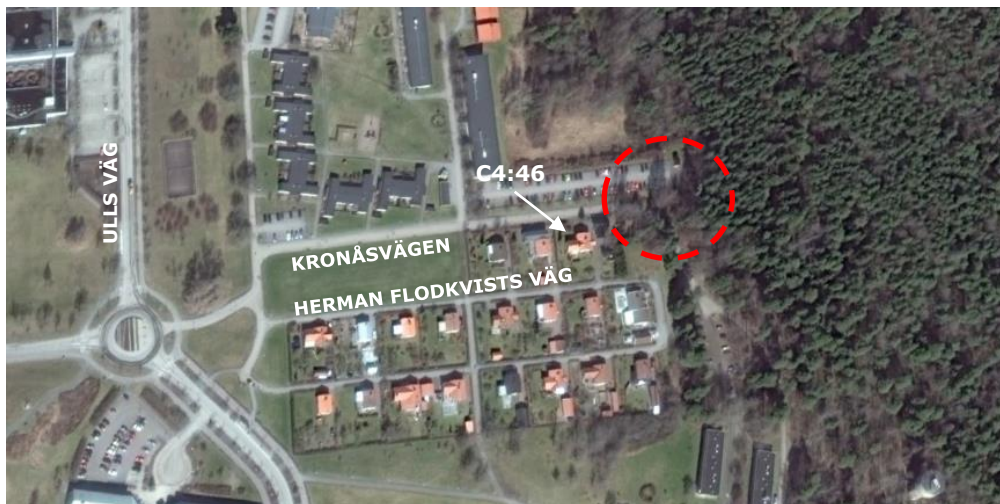
I början på 1900-talet bedöms enligt källa ett tippområde ha använts första gången, lokaliserad strax nordöst om en av de personalbostäder, hus C4:46, som idag står på Herman Flodkvists väg och Kronåsvägen, se Figur 13 för ungefärlig lokalisering. Inom området för aktuell tipp ska framförallt hushållsavfall från Ultunaområdet och innehållet i dasstunnor ha lagts, åtminstone under den tiden på året då det inte istället brukades för att gödsla åkermarken.

Figur 13 Ungefärlig lokalisering av gammal personalbostadstipp. Bild: Google Earth

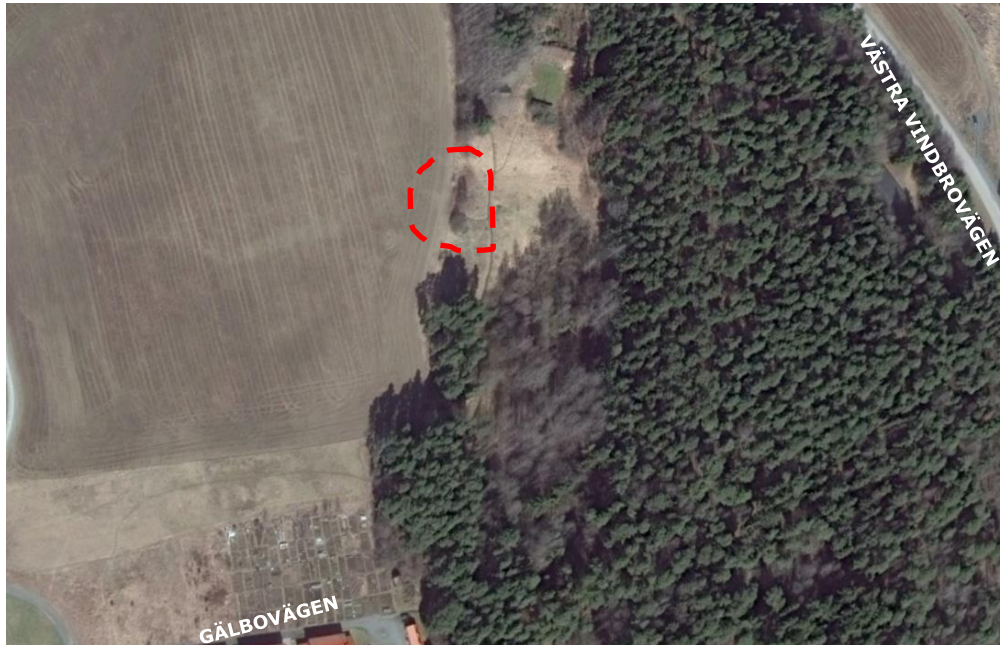
Efter det att personalbostadstippen flyttades till åsgraven i Gälbo (se Figur 14 för ungefärlig lokalisering) användes området där ungefär fram till slutet av 1950-talet.

Figur 14 Ungefärlig lokalisering av skjutbanetippen. Bild: Google Earth

Skjutbanetippen var således i bruk under samma tid som skjutbanan. Varningsskyltar brukades för att undvika olyckor. Enligt uppgift sågs inga större spår av tippen under 1960-talet men den tros inte ha täckts över, snarare har den fyllts på med en del fyllnadsmassor i slutet av dess användning. Enligt uppgift kan man än idag se bitar av järn och skrot sticka upp ur marken, särskilt omkring stigen som leder från Gälbatorpet och ner förbi långhållsskjutvallen (se Figur 9) och vidare norrut. Rikligt med brännässlor i slänten tyder på kvarvarande näringsrikt material från tippningen. Vilken typ av material som tippats på området är svårt att få uppgift om, källa menar dock på att det troligtvis var blandat avfall.

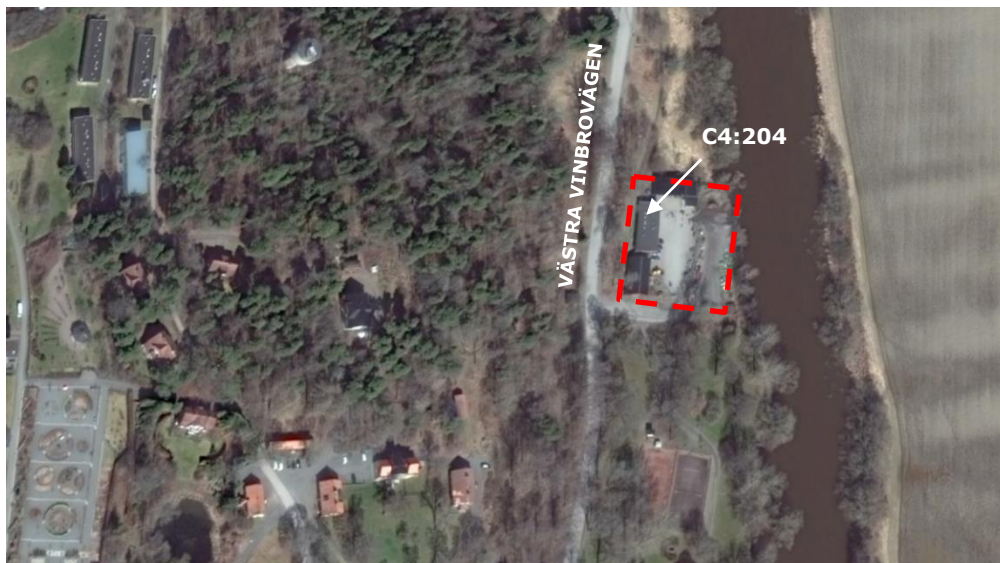
I den östra delen av Ultunaområdet, mellan Västra Vindbrovägen och Fyrisån, var tidigare en station för mottagning och mellanlagring av farligt avfall lokaliserad, hus C4:204, se Figur 15. Se även Figur 3 i Bilaga 4. Kemiskt avfall från hela

Uppsala kommun togs emot på stationen. Det avfall som hanterades på anläggningen var bland annat olja, lösningsmedel, bekämpningsmedel, batterier, lysrör, färg och laboratoriekemikalier (Uppsala kommun, 2005). Anläggningen byggdes och verksamheten startade, enligt källor, runt 1978. Inledningsvis ansvarade SLU för verksamheten medan kommunen övertog verksamheten på 1980-talet. Verksamheten avslutades i slutet av 2004 på grund av dess olämpliga placering (Uppsala kommun, 2005). När verksamheten avslutades i Ultuna flyttades verksamheten till Fyrislund, där verksamheten även idag bedrivs av Uppsala Vatten och Avfall AB. Byggnaderna står idag kvar och hyrs ut till NCC.

Figur 15 Station för kemiskt avfall. Bild: Google Earth

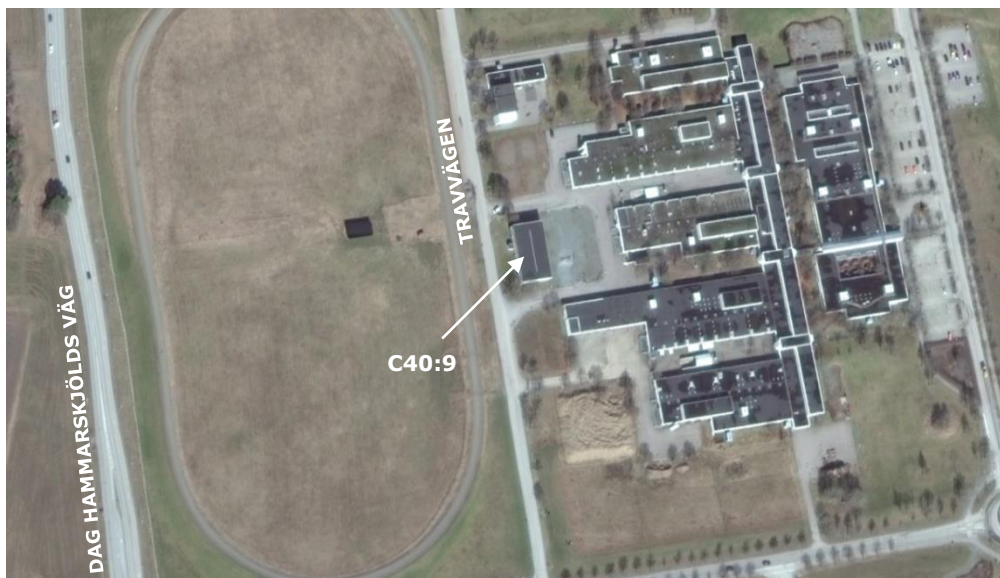
Foderladan, hus C40:9, är belägen mellan Klinikcentrum och travträningsbanan, se Figur 16 för byggnadens lokalisering. I foderladan, som är en murad byggnad, förvarades hö och foder för boskapen tillhörande Klinikcentrum från det att byggnaden uppfördes i mitten på 1970-talet. Under mitten av 1990-talet brann byggnaden. Det finns motstridiga uppgifter om brandsläckningsskum användes eller ej vid släckningsarbetet av branden. Efter branden användes byggnaden i väldigt liten omfattning vad gäller förvaring av hö och foder, och enligt uppgift används den idag inte för förvaring av den typen.

Figur 16 Lokalisering av foderladan, hus C40:9. Bild: Google Earth
