Rapport Markradonundersökning

Norra Sunnersta DP
Sunnersta 51:22, Uppsala kommun

2024-01-19, 23U1654

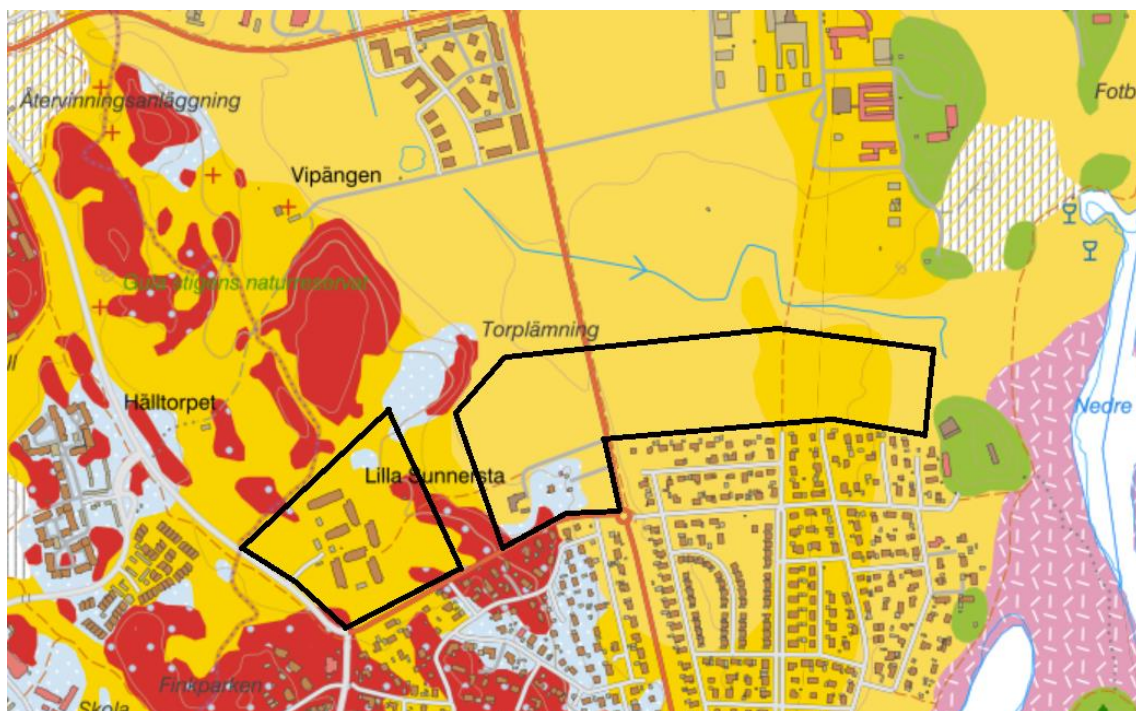
Enligt SGU:s jordartskarta utgörs marken inom undersökningsområdet främst av glacial lera (mörkgul) och postglacial lera (ljusgul). Sandig morän (ljusblå med vita prickar) förekommer på

en höjd i de södra delarna, på västra sidan av Dag Hammarskjölds väg. På västra sidan av Dag Hammarskjölds väg underlagras marken även av urberg (röd), se Figur 2.

Figur 2. Jordartskarta med aktuellt undersökningsområde markerat med svarta begränsningslinjer. Modifierad bild hämtad från SGU.se 2024-01-13.

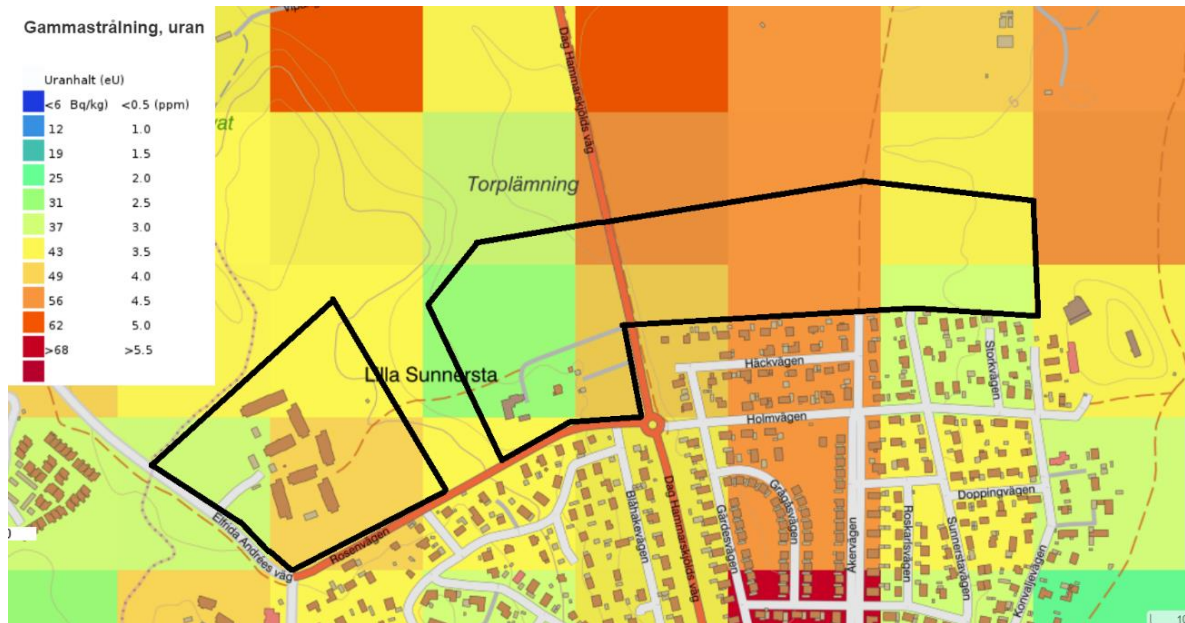
Enligt SGU:s karta avseende gammastrålning från uran, se Figur 3, så skiljer sig uranhalten åt inom undersökningsområdet och varierar mellan 31–56 ppm, vilket är att betrakta som lågradonmark.

Figur 3. Enligt gammalstrålningskartan för uran är marken att betrakta som lågradonmark. Aktuell undersökningsområde markerad med svart begränsningslinje, modifierad bild hämtad från SGU.se 2024-01-13.
