Inbjudan till samråd i förstudieskedet för trafikplats Husbyborg, Uppsala län, Uppsala kommun

Trafiksäkerhetsåtgärder Husbyborg

Uppsala kommun, Uppsala län

Förslagshandling 2011-12-22

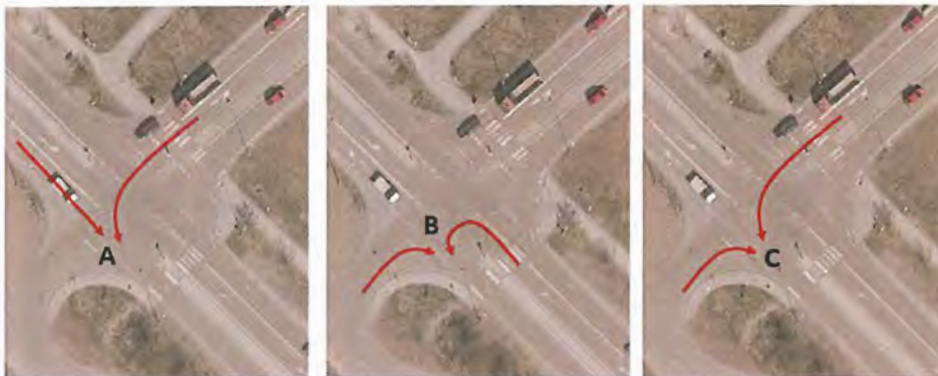
Ett problem som uppmärksammats med svårigheter för cyklister att passera korsningen visade sig även utmynna i en allvarlig konflikt. En cyklist från Gamla Börjevägen som korsar Börjegatan hamnade i en konflikt med en bil norrifrån.

Figur 15. Vanliga konflikter vid Börjegatan - Gamla Börjevägen

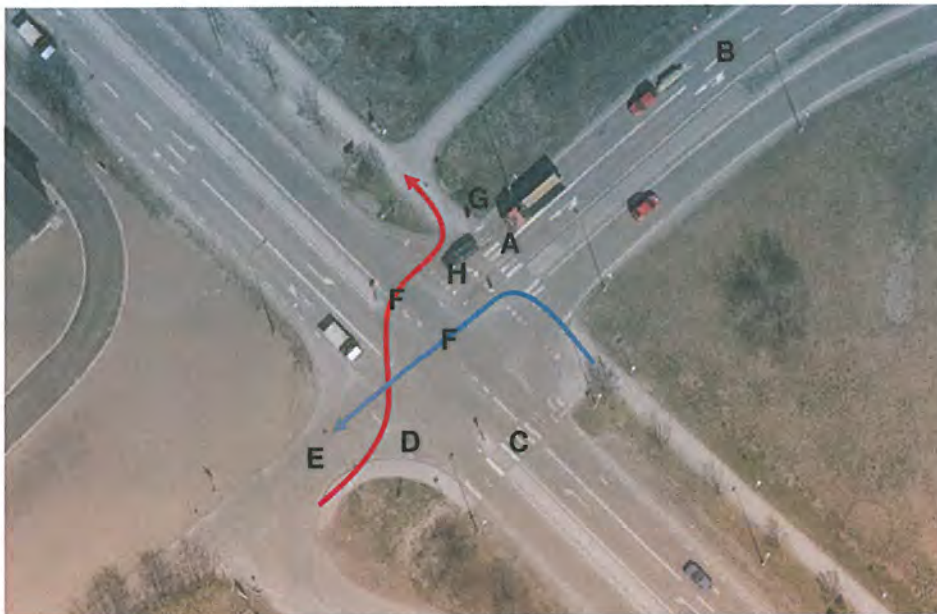
Figur 16. Övriga observationer Gamla Börjevägen- Börjegatan

- A. Två körfält ut från rampen innebär att bl.a. lastbilar ofta skymmer sikten för fordonet i det andra körfältet. Farliga situationer kan uppstå när fordonet kör ut i korsningen och missar korsande trafik eller när oskyddade trafikanter passerar övergångsstället. Lastbilar blockerar ibland passagen också som innebär att det är svårt att ta sig förbi.

- D. Vid denna punkt är beläggningen så dålig att det påverkar fordonen som kör ut från korsningen.
- E. Brant backe ner mot korsningen. Vid halka kan det vara svårt att få stopp på fordonet. För lastbilar noterades det att det var svårigheter även att ta sig upp för backen vid frost.

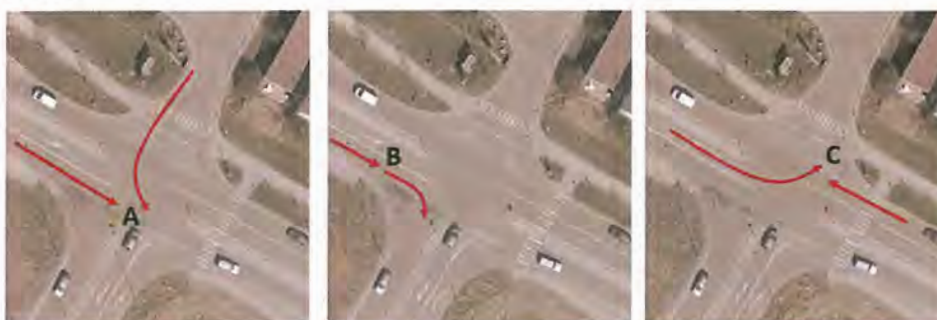
I den västra korsningen inträffar fler konflikter i höga hastigheter jämfört med denna. Det stora antalet visar ändå på att det finns säkerhetsproblem i korsningen.

Figur 17. Vanligaste konflikterna i korsningen Börjegatan - Skebogatan.

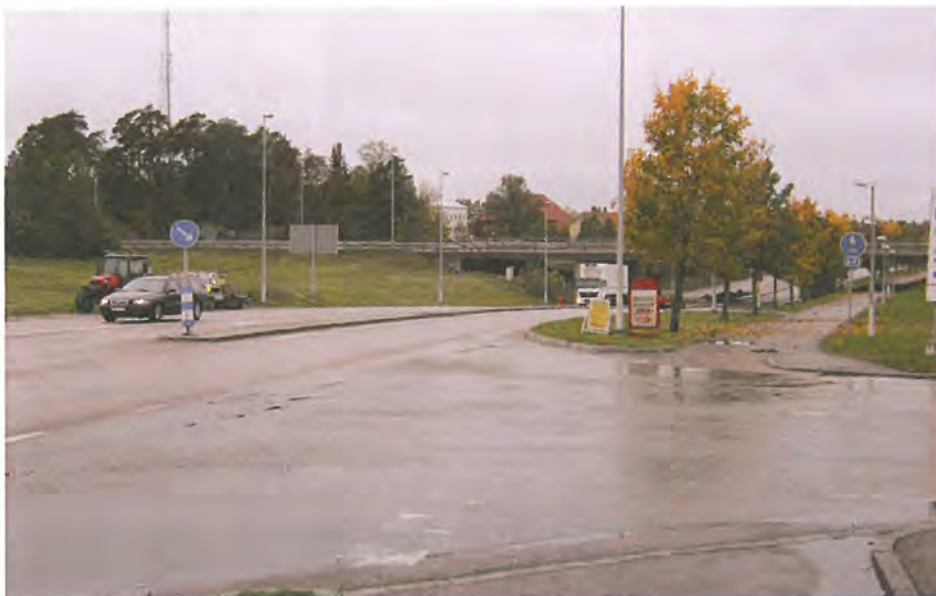
Figur 18. Passagen över Skebogatan, övergångsställe borttaget.

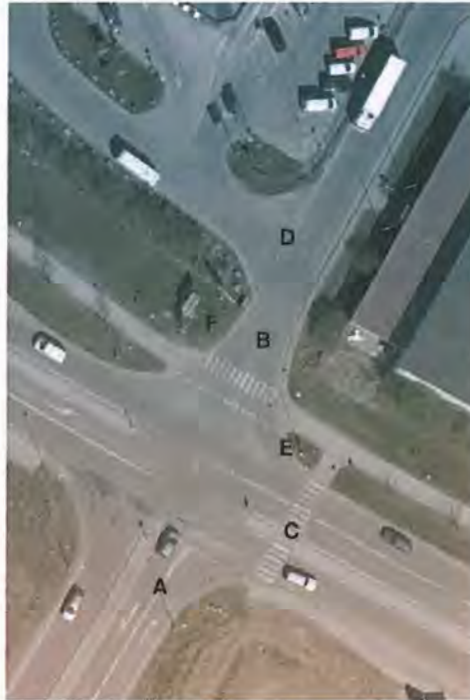
F. I denna korsning fanns det mycket otillåten reklam. I komplexa miljöer är detta extra olämpligt. På väjningspliktsskylten satt en två meter hög reklamskylt monterad direkt på stolpen som kunde skymma sikten till viss del.

Figur 19. Övriga observationer i korsningen Skebogatan-Börjegatan

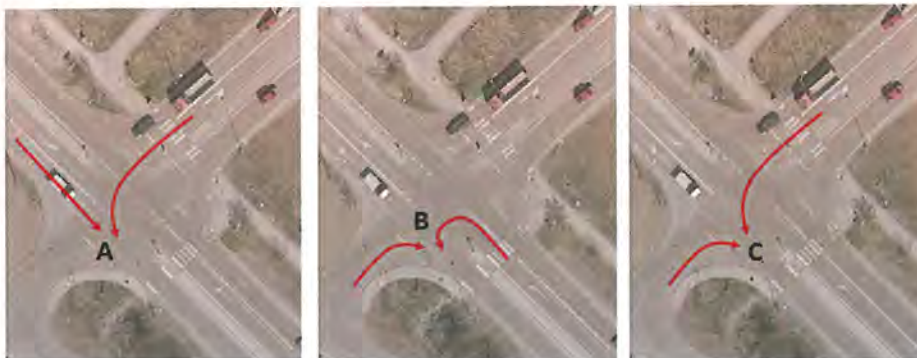
I denna korsning är det en konflikttyp som är utmärkande som både den vanligaste typen och den allvarligaste varianten. Det är vänstersvängande från rampen som hamnar i konflikt med fordon västerifrån i riktning mot Uppsala. Se bild nedan, konflikt typ A. Konflikt typ B och C var näst vanligast men inte bland de allvarligaste. Båda fordonen genomför en svängningsrörelse och därmed blir inte hastigheterna så höga.

Bild 4. Vanligaste konflikterna i korsningen Börjegatan-Gamla Börjevägen

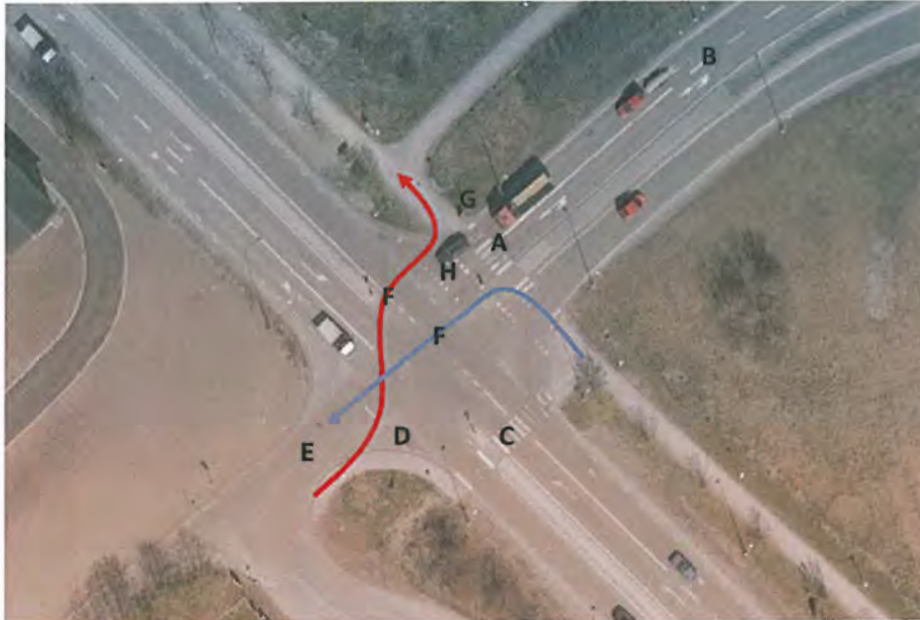
Bild 5. Övriga observationer i korsningen Börjegatan-Gamla Börjevägen

- E. Brant backe ner mot korsningen. Vid halka kan det vara svårt att få stopp på fordonet. För lastbilar noterades det att det var svårigheter även att ta sig upp för backen vid frost.
- F. Den röda och blå markeringen visar vanliga genvägar som cyklisterna tar i korsningen. Korsningen är inte anordnad för cyklister trots att det är ganska många som cyklar här. Gång- och cykelvägen löper längs Börjegatan på den östra sidan och många har sin målpunkt i området väster om Börjegatan. För cyklister saknas en säker och tydlig passage över Börjegatan. Vidare in i området sker sedan cykling i blandtrafik.
- G. Belysning trasig i armatur. Detta innebär att gående och cyklister syns sämre.
- H. Avståndet mellan väjningslinjen och cykelöverfarten rymmer inte en bil.

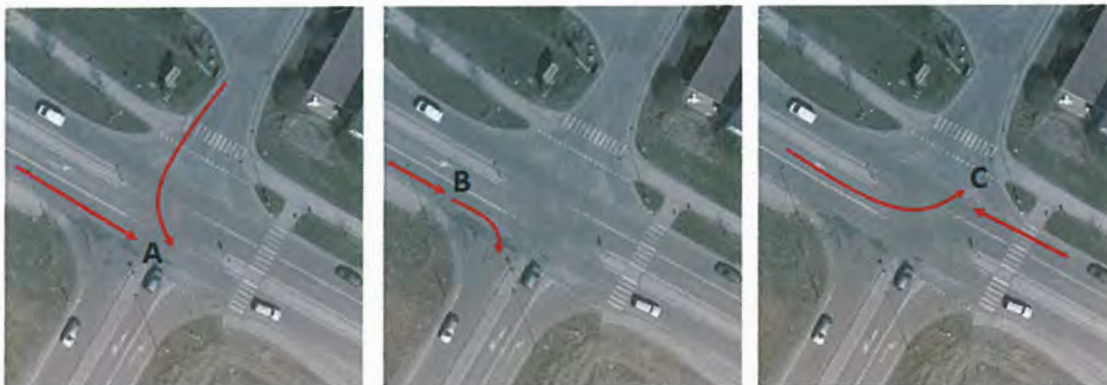
Bild 6. Vanligaste konflikterna i korsningen Börjegatan-Skebogatan

Den konflikt som var allvarligast var en bil från rampen som körde rakt som kom i konflikt med en annan bil österifrån som också körde rakt. När inget fordon svänger blir hastigheterna höga och i rusningstrafik och mörker var även siktförhållandena dåliga.

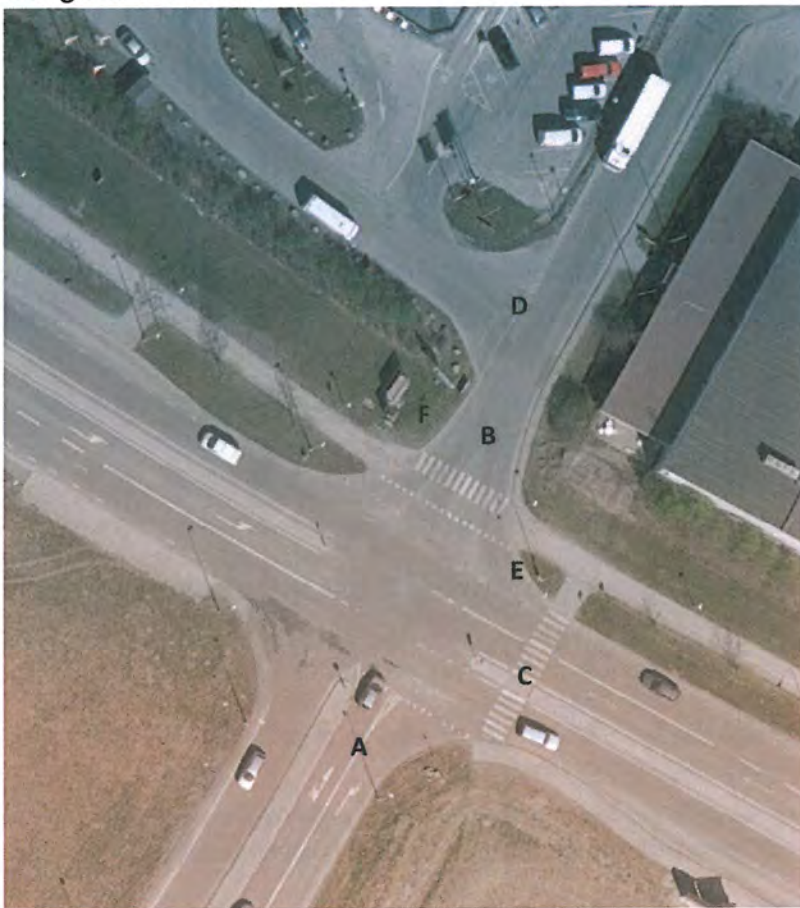
Bild 7. Övriga observationer i korsningen Börjegatan-Skebogatan
