Uppsala Skolfastigheter AB

2024-02-02

## Rapport

Översiktlig miljöteknisk markundersökning,  
Gamla Uppsala skola, fastighet Gamla Uppsala 27:1,  
Uppsala kommun

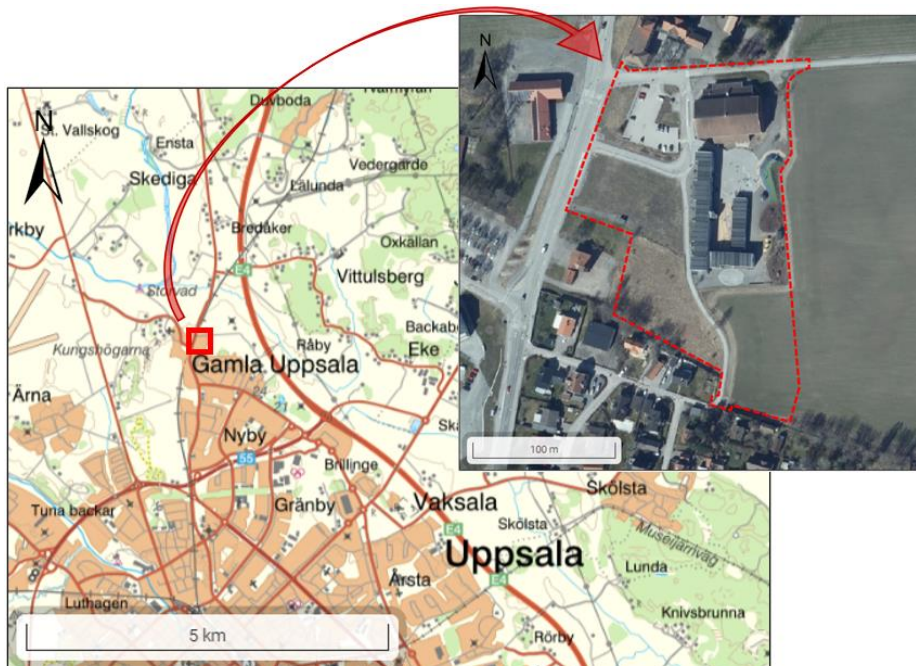
*Figur 2. Översiktskarta med planområdet ungefärligt markerat med röd linje. Källa: Lantmäteriet.*

Det aktuella planområdet ligger inom fastighet Gamla Uppsala 27:1 i Uppsala kommun, se Figur 2. Inom planområdets norra del finns en parkering och en idrottshall. I områdets östra del finns den nuvarande skolans modulbyggnader med tillhörande skolgård. Skolgården består av grus- och asfaltsytor. Södra delen av planområdet utgörs av åkermark och den västra delen utgörs av öppna gräsytor.

Norr om planområdet ligger bland annat skolbyggnader. Öster om området återfinns åkermark, i söder ligger ett bostadsområde och i väster sträcker sig Vattholmavägen. Under Vattholmavägen går även en järnvägstunnel.

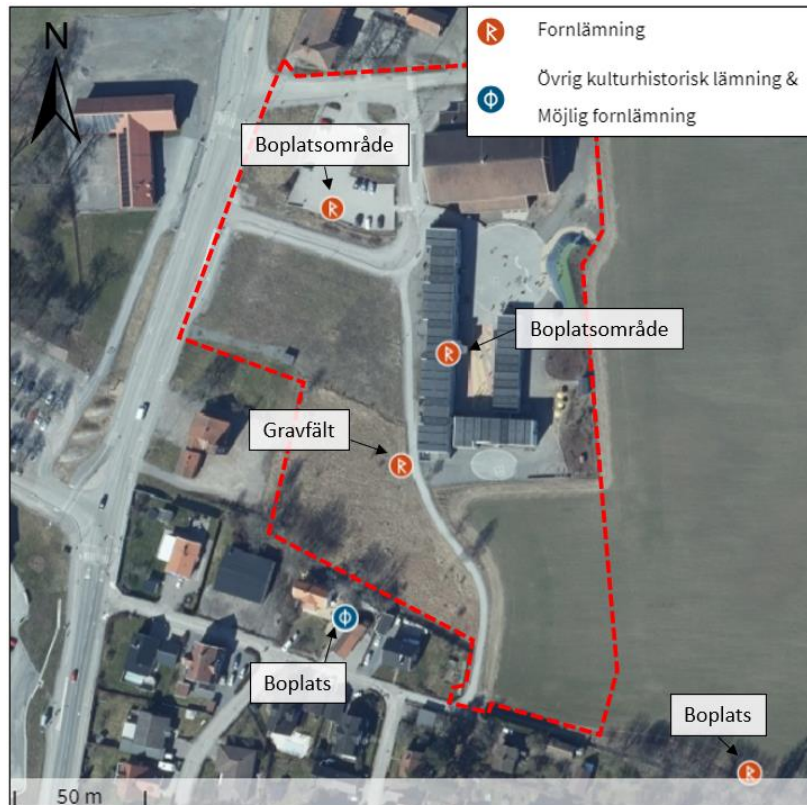
Figur 10. Översiktskarta över kulturlämningar inom och i närheten av planområdet (markerat med röd streckad linje). Källa: Riksantikvarieämbetet (Fornsök).

Enligt Riksantikvarieämbetet (Fornsök) finns flera kulturlämningar inom planområdet, se Figur 10. Tillstånd till ingrepp i fornlämningar erhöles av Länsstyrelsen innan markundersökningarna påbörjades.

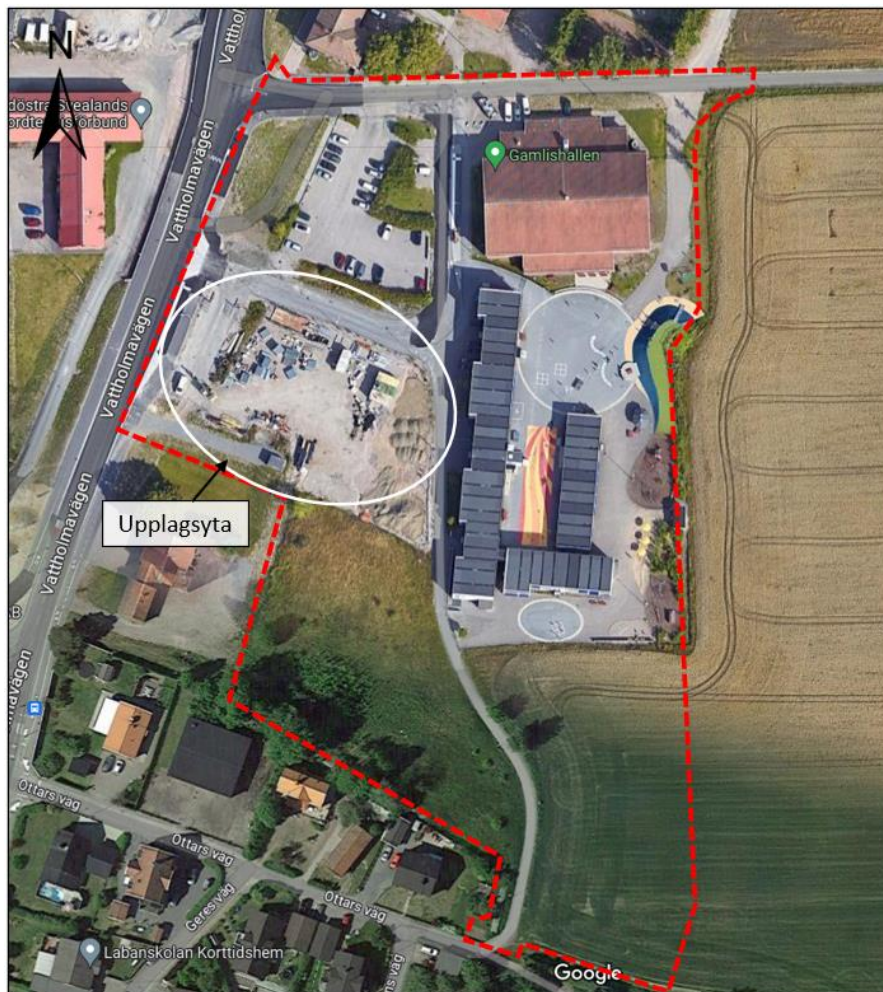
Den västra delen av planområdet har tidigare delvis utgjorts av en upplagsyta för byggnadsmaterial och jordmassor, se Figur 11.

Figur 11. Översiktskarta med planområdet markerat med rödsträckt linje. I figuren kan ses att den nordvästra delen av området har utgjorts av en upplagsyta. Källa: Google Maps.

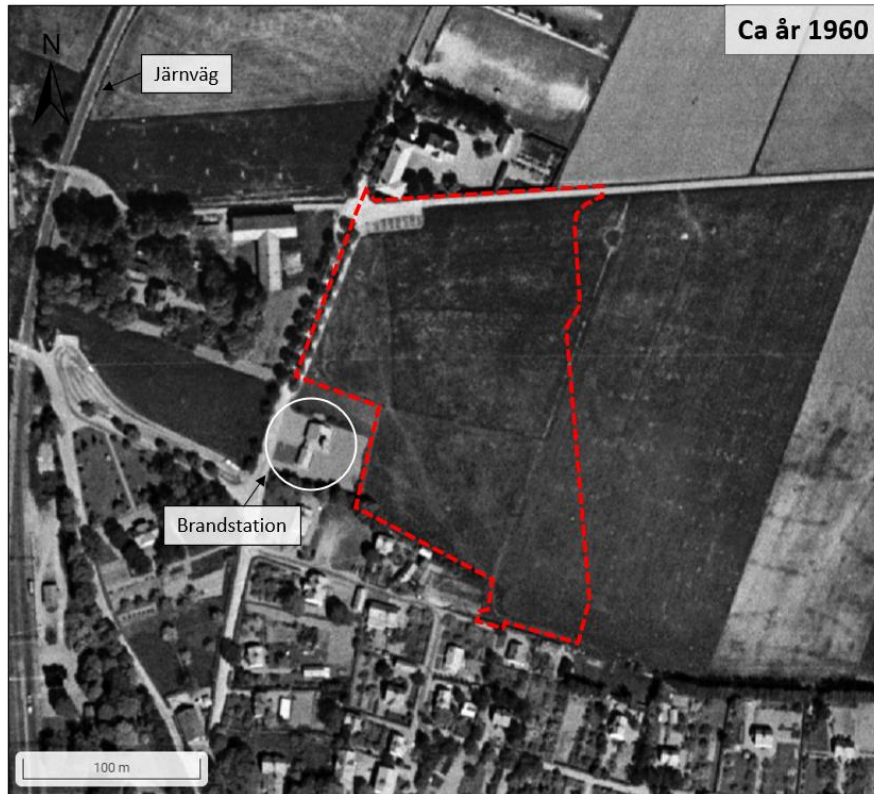
Historiska ortofoton visar att markanvändningen inom planområdet utgjordes av åkermark cirka år 1960 och 1975, se Figur 12 och Figur 13.

Strax väster om planområdet ligger Gamla Uppsala brandstation som idag är ett brandstationsmuseum. Enligt Gamla Uppsala Hembygdsförening uppfördes brandstationen år 1948 och år 1982 blev brandstationen ett museum. Brandstationen kan ses i de historiska ortofotona i Figur 12 och Figur 13.

*Figur 12. Flygbild från cirka år 1960 med planområdet markerat med röd streckad linje. Brandstationen är inringad i vitt. Källa: Lantmäteriet.*
