# Kvarngärdet 25:3, Uppsala

Kulturmiljöanalys, 2024-11-07

Kvarngärdet 23:5

Kulturmiljöanalys

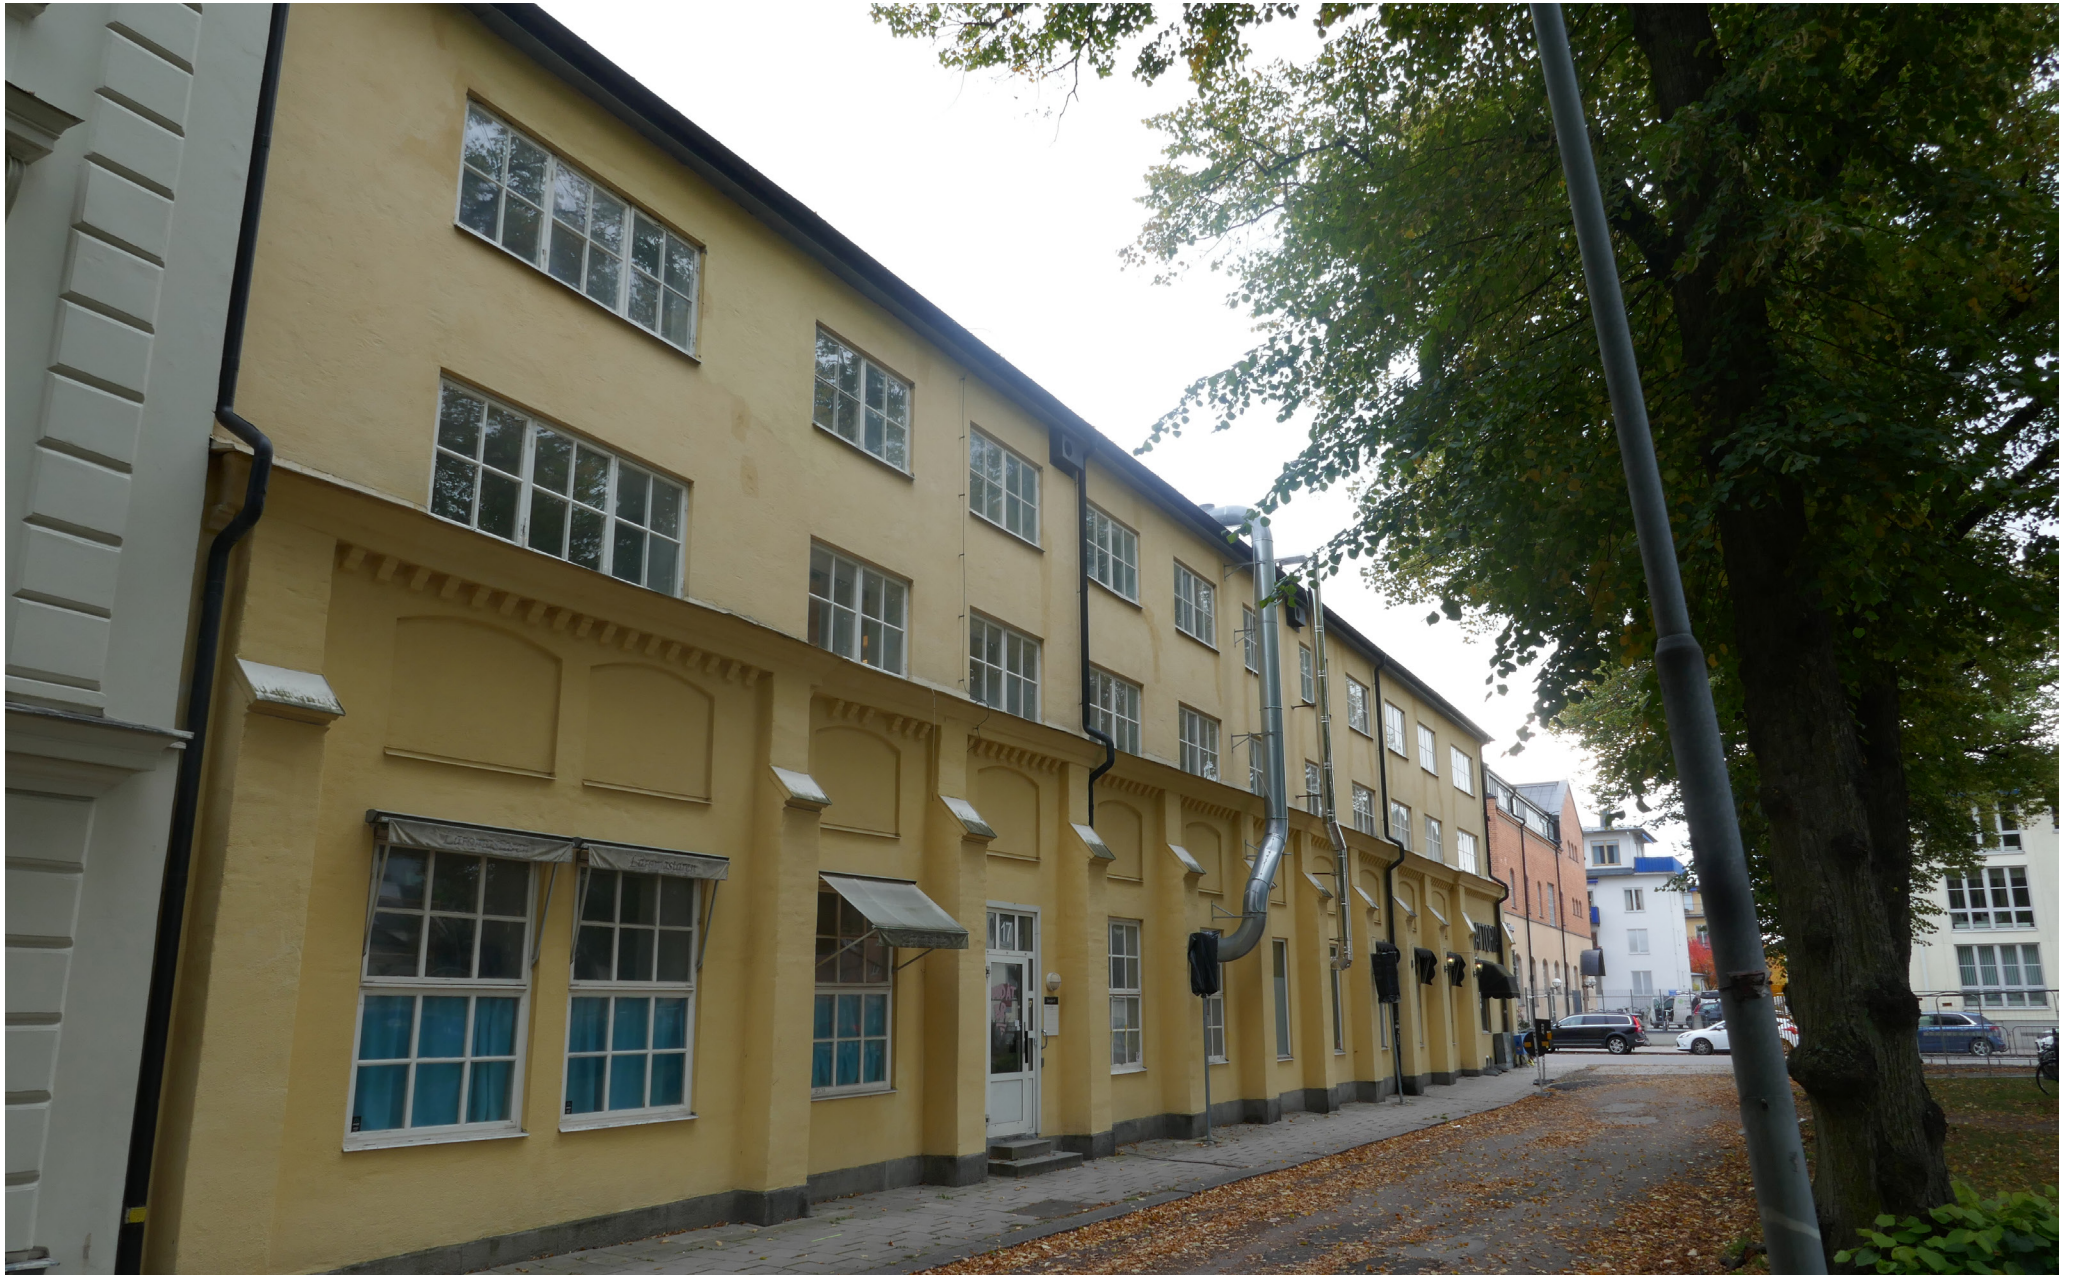
Byggnadens sydöstra fasad mot Österplan. Till höger i bild är en lindallé och en park.

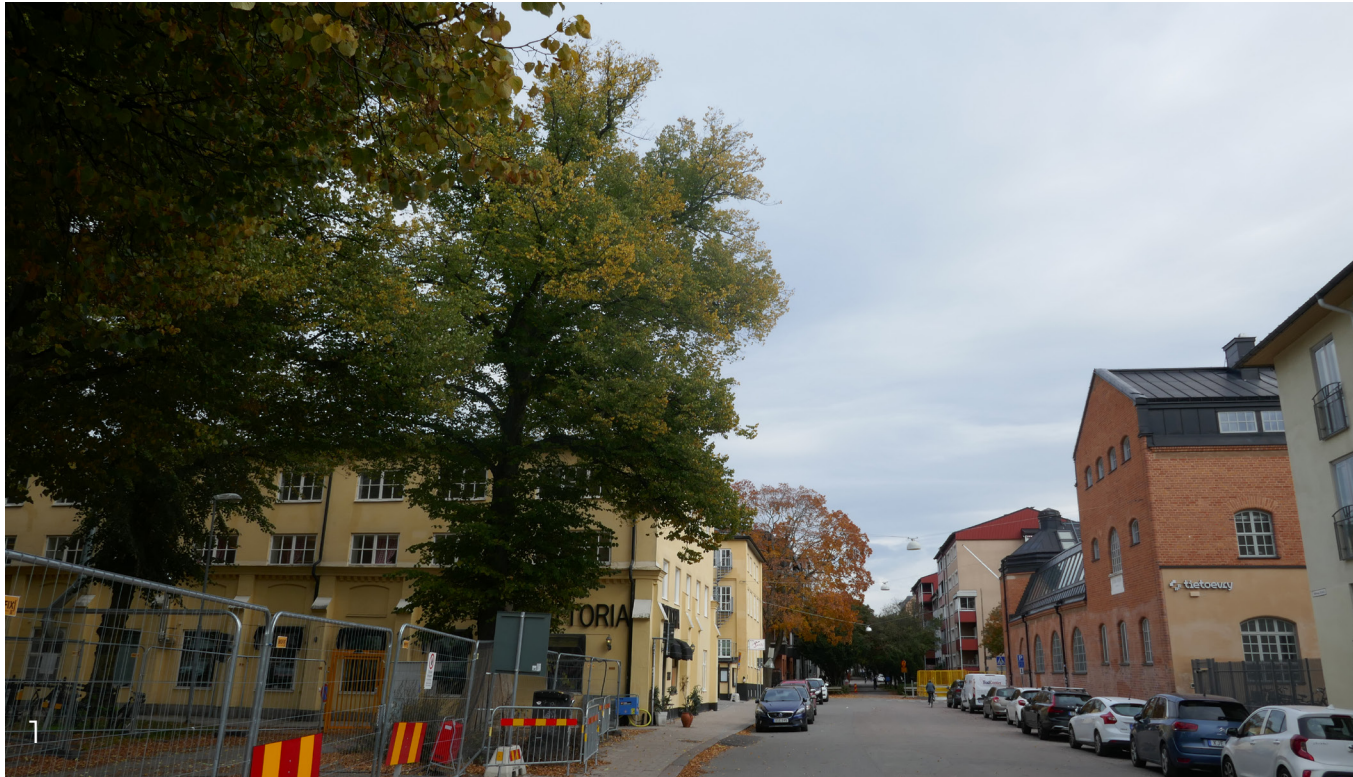
1. Vy från S:t Persgatan, mot öster. Till höger i bild syns gamla Uppsala mejeri i tegel. Till höger Framhuset.  
2. Framhusets östra fasad mot parken Österplan.

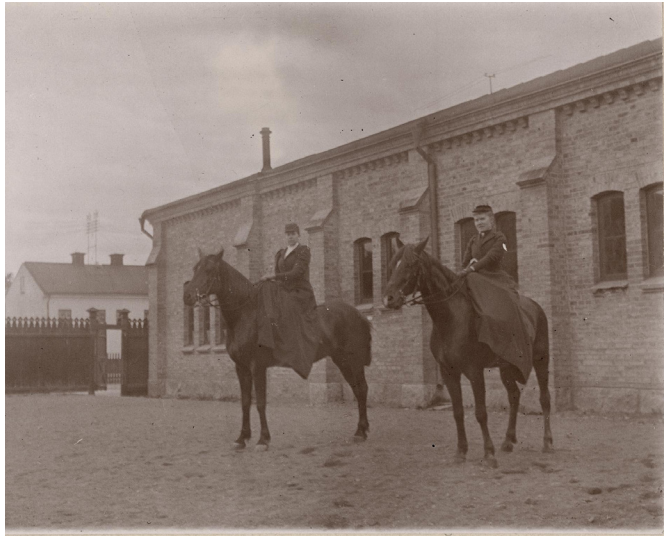
Ett historiskt foto på Torborg och Maria på varsin ridhäst utanför det akademiska ridhuset på S:t Persgatan 22, år 1893. Ryttarna står framför innergårdens västra fasad. Ridhuset hade tegelfasad med stickbågiga fönster och fasaddetaljer som strävpelare och profilerade listverk. Upplandsmuseet, okänd fotograf.

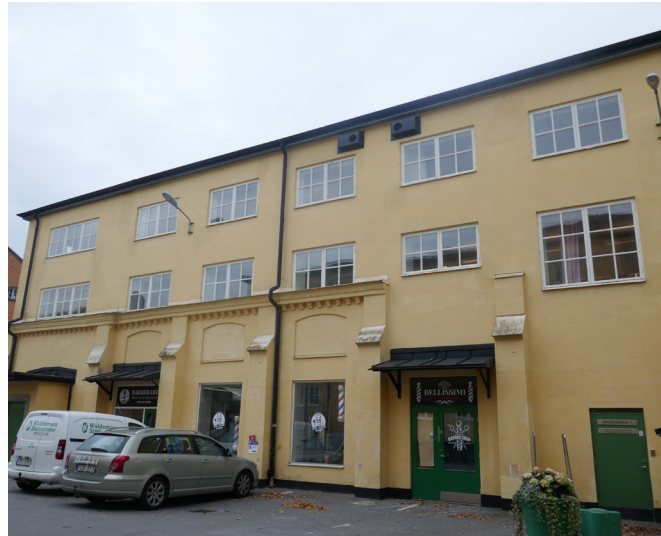
Framhusets västra fasad på innergården, bild tagen från öster. Dagens byggnad har kvar vissa detaljer från det gamla akademiska ridhuset så som strävpelare och listverk.

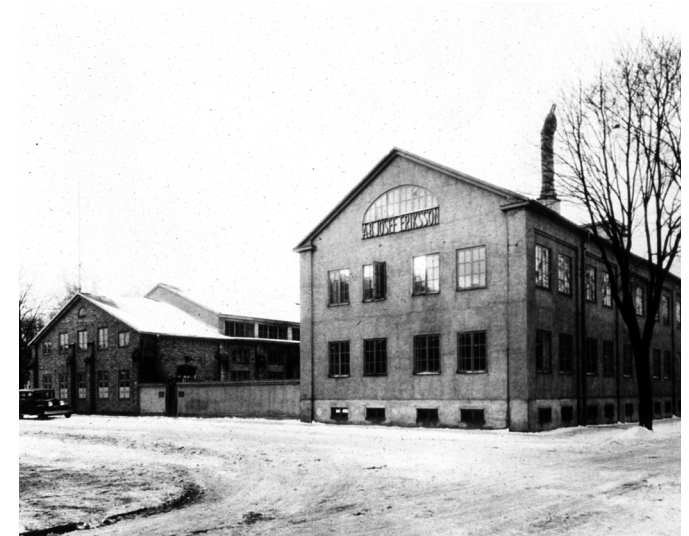
Framhuset mot S:t Persgatan och Storgatan. Bilden visar cykelfabriken efter branden och utbyggnaden på 1930-talet men innan fabriks huset till höger fick ytterligare en våning och nytt tak några år senare.

Den 14 december 1933 drabbades fabriken av en svår eldsvåda där stora delar av lokalerna skadades. Efter branden byggdes det gamla ridhuset på med två våningar och fick en delvis ny fasad mot Uppsala mejeri på S:t Persgatan. I samband med ombyggnationen efter branden uppfördes en till huskropp mot Storgatan. Den nya huskroppen mot Storgatan var i två våningar med sadeltak. På gaveln mot S:t Persgatan fanns ett stickbågigt fönster med AB JOSEF ERIKSSON skrivet i fönstret. Tillsammans med det gamla ridhuset bildades nu en innergård mellan båda byggnaderna.

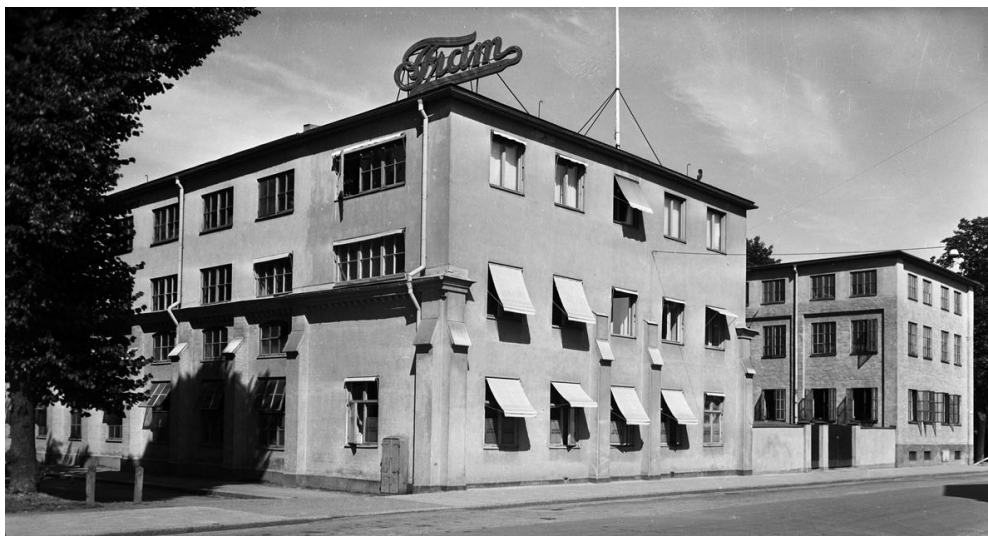
Cykelfabriken Fram. Den nya huskroppen mot Storgatan, vänster i bild, har nu fått ytterligare en våning och ett platt tak. Fotot är sannolikt taget efter 1955 eftersom fabriken bytte då till namn till Fram. Upplandsmuseet, fotograf Gunnar Sundgren, 1950-tal.

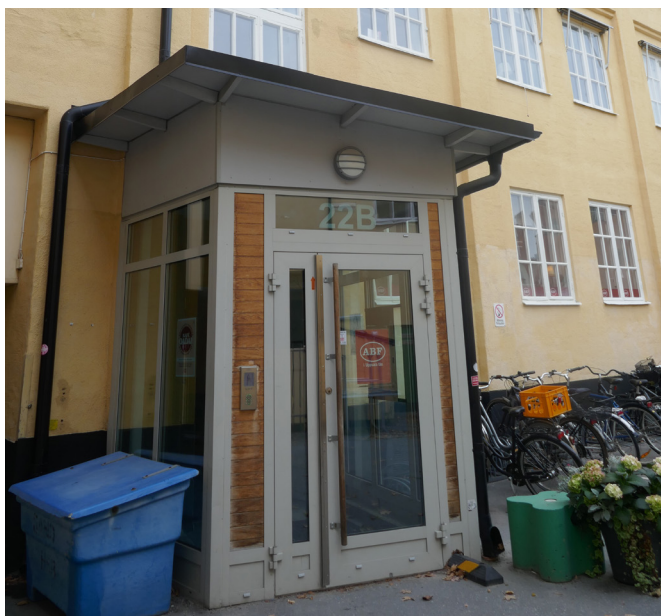
Nya portar från 2006. Bild tagen från fasadens östra sida mot innergården.

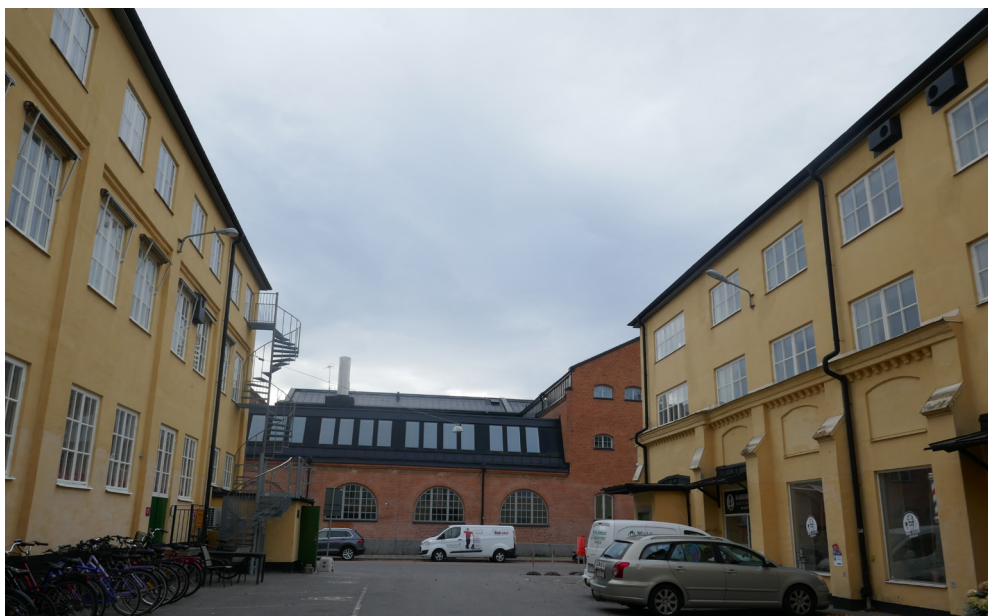
Den obebyggda innergården, bild tagen mot S:t Persgatan, och vy mot gamla Uppsala mejeri.

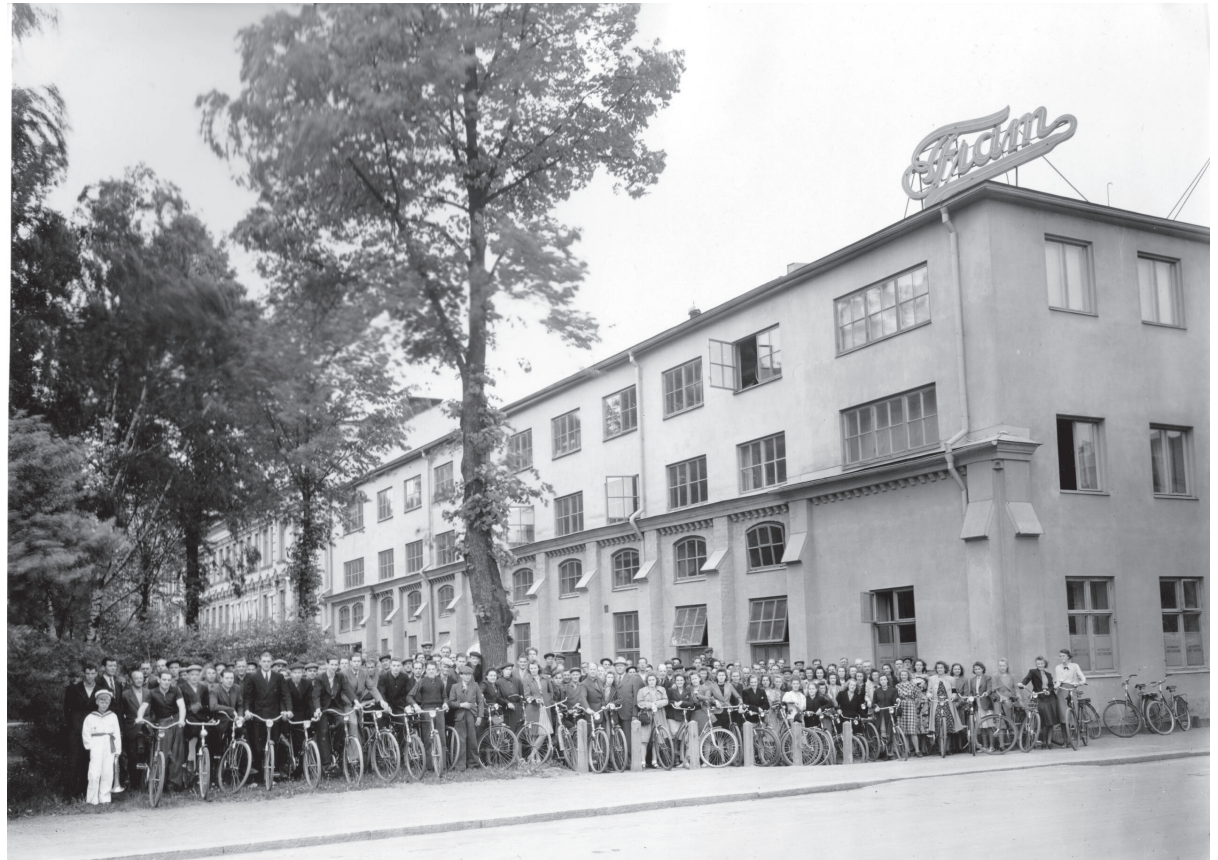
Cykelfabriken Fram. Bild tagen från S:t Persgatan mot Österplan. Fotot är sannolikt taget efter 1955 eftersom fabriken har bytt namn till Fram. På bilden syns de stickbågiga fönstren som idag är igensatta. Uppsala industriminnesförening, fotograf okänd.

Byggnaden genomgick sitt första utbyggnadsskede när lokalerna byggdes om till cykelfabrik under åren 1917-1919. Byggnaden fick nya, stickbågiga fönster och större, spröjsade fönster på byggnadens fasader mot innergården och Österplan. Troligen för att ge bättre ljusförhållanden i lokalen.

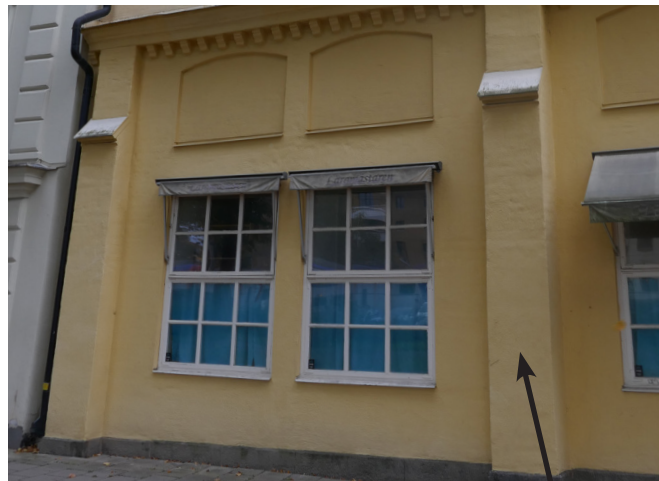
Strävpelare

Strävpelarna på fasadens västra sida mot Österplan är ett värdebärande uttryck för det gamla akademiska ridstallet.

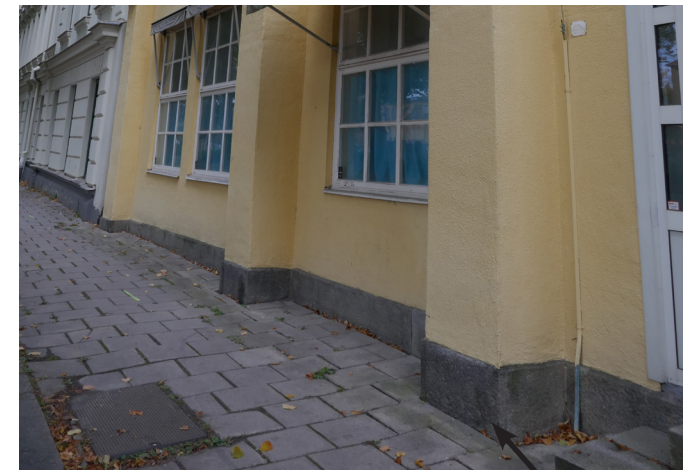
Sockel i granit

Sockel i granit. Bild på fasaden mot Österplan.

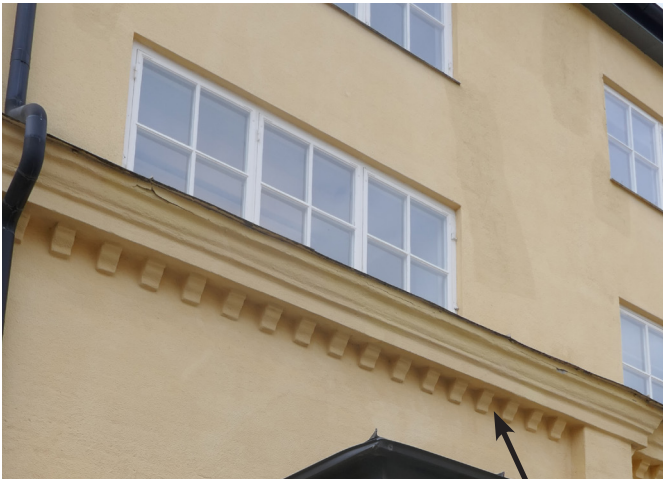
Takfoten på det gamla akademiska ridhuset har tandssnitt och ett profilerat listverk vilket är ett värdebärande uttryck för byggnaden.

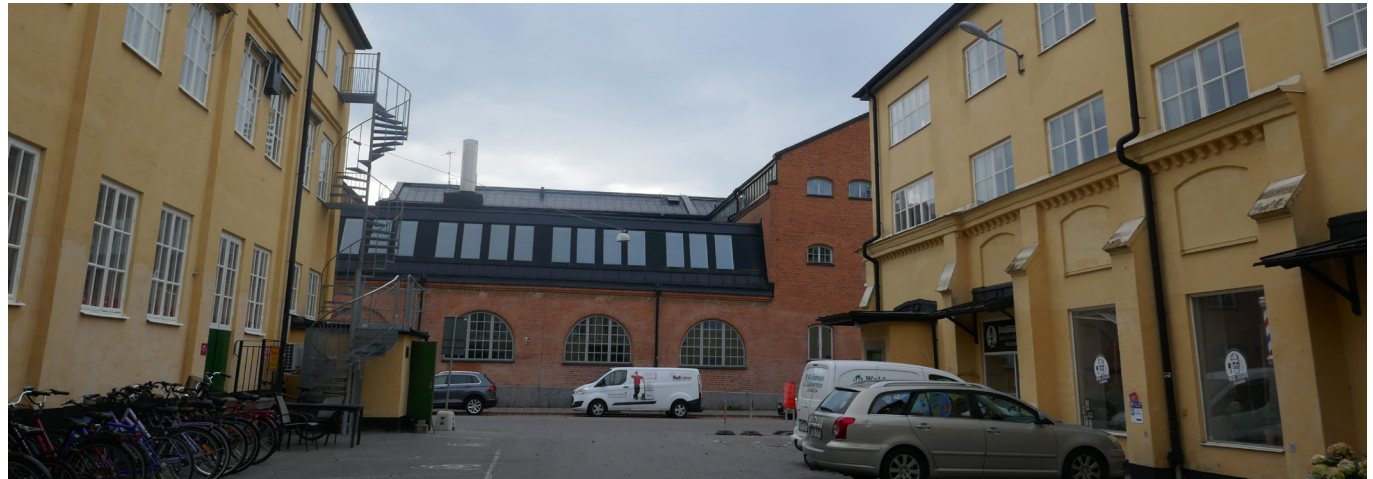
Innergården

Vy från innergården mot Sankt Persgatan. Till höger syns strävpelare och takfoten från det gamla akademiska ridstallet och längst fram i bild är Uppsala mejeri.

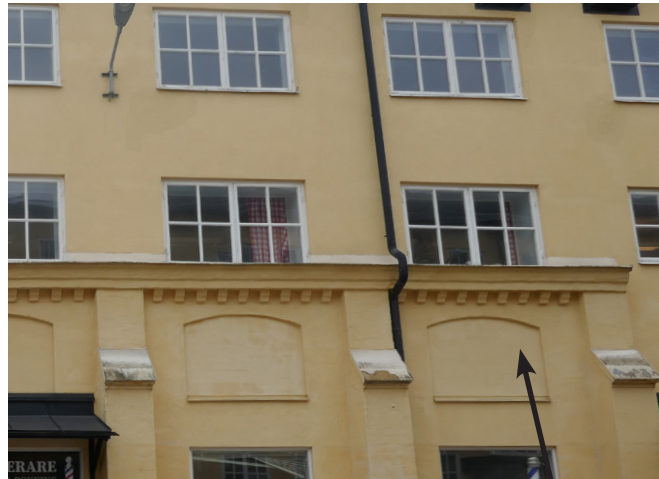
### Välvda fönsteröppningar

Välvda fönsteröppningar på fasadens västra sida mot innergården samt fasaden mot Österplan. Fönsterna tillkom under ombyggnationen 1917 när cykelfabriken flyttade in i ridhuset.

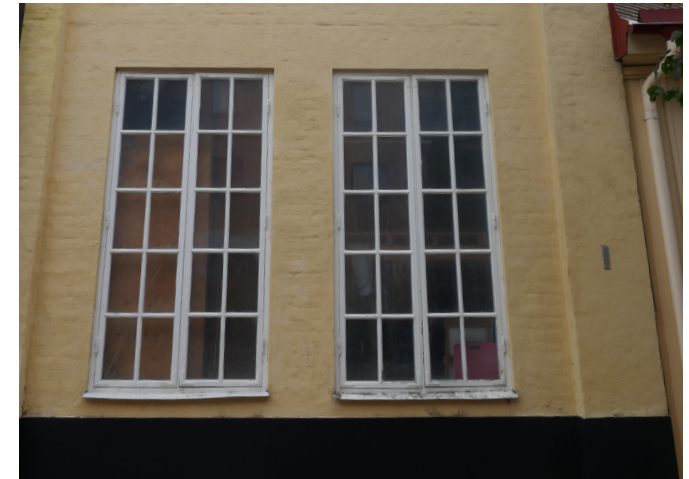
### Äldre spröjsade fönster

De äldre spröjsade fönsterna i olika storlekar är ett värdebärande uttryck för byggnaden. Ett flertal är bevarade sedan ombyggnationerna 1933 och 1940.

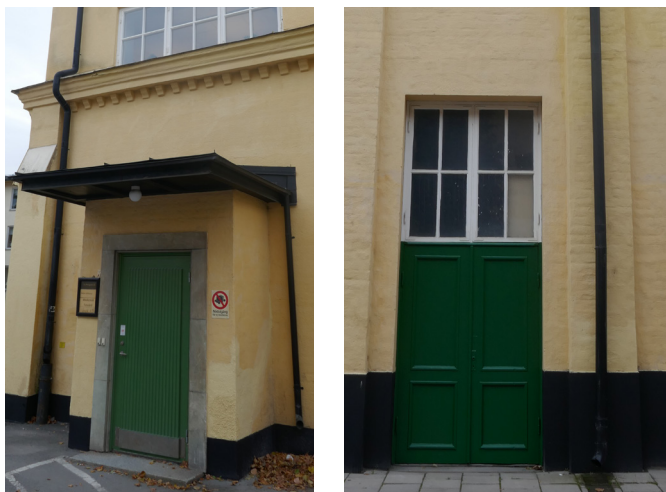
## Äldre dörrar

Byggnadens äldre dörrar från olika tidsperioder är värdebärande uttryck för byggnadens kulturhistoriska värde. Till höger: en äldre dörr på fasaden mot Storgatan med speglar och överljus som kan vara från 1917. Till vänster: Kontorsentré från 1940-talet i funktionalistisk stil, med omfattning av kalksten och ursprunglig panelklädd dörr.

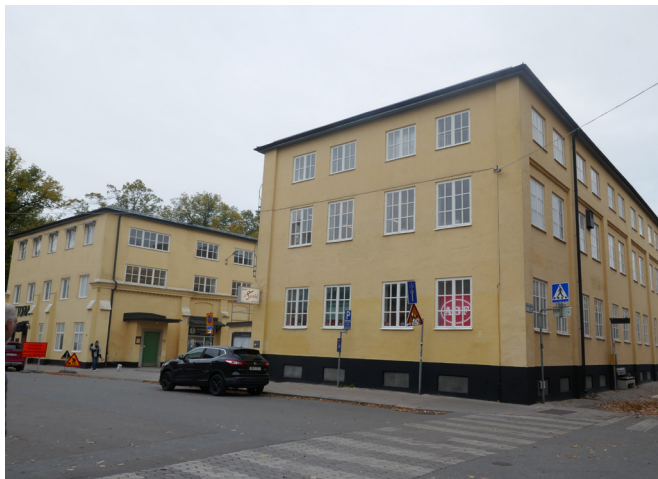
## Taket

Byggnadens platta tak är karaktäristiskt för funktionalismen och tillkom under ombyggnationerna på 1930- och 1940-talen. Ritade av Uppsala stadsarkitekt Gunnar Leche.

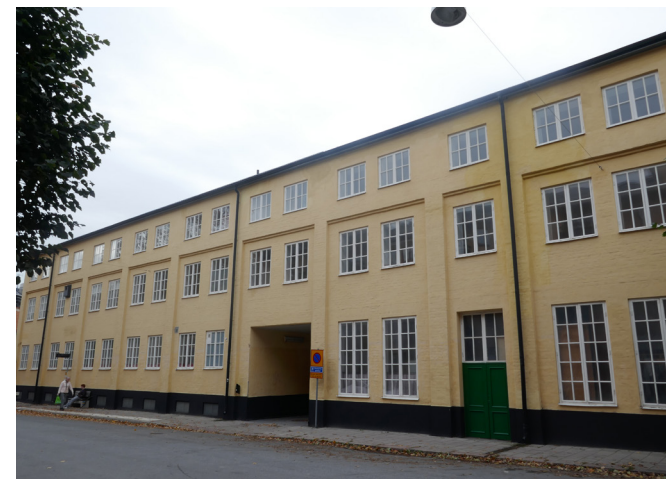
## Fasadens indelning

Fasadens indelning är ett värdebärande uttryck för byggnaden samt karaktäristiskt för den funktionalistiska stilen.

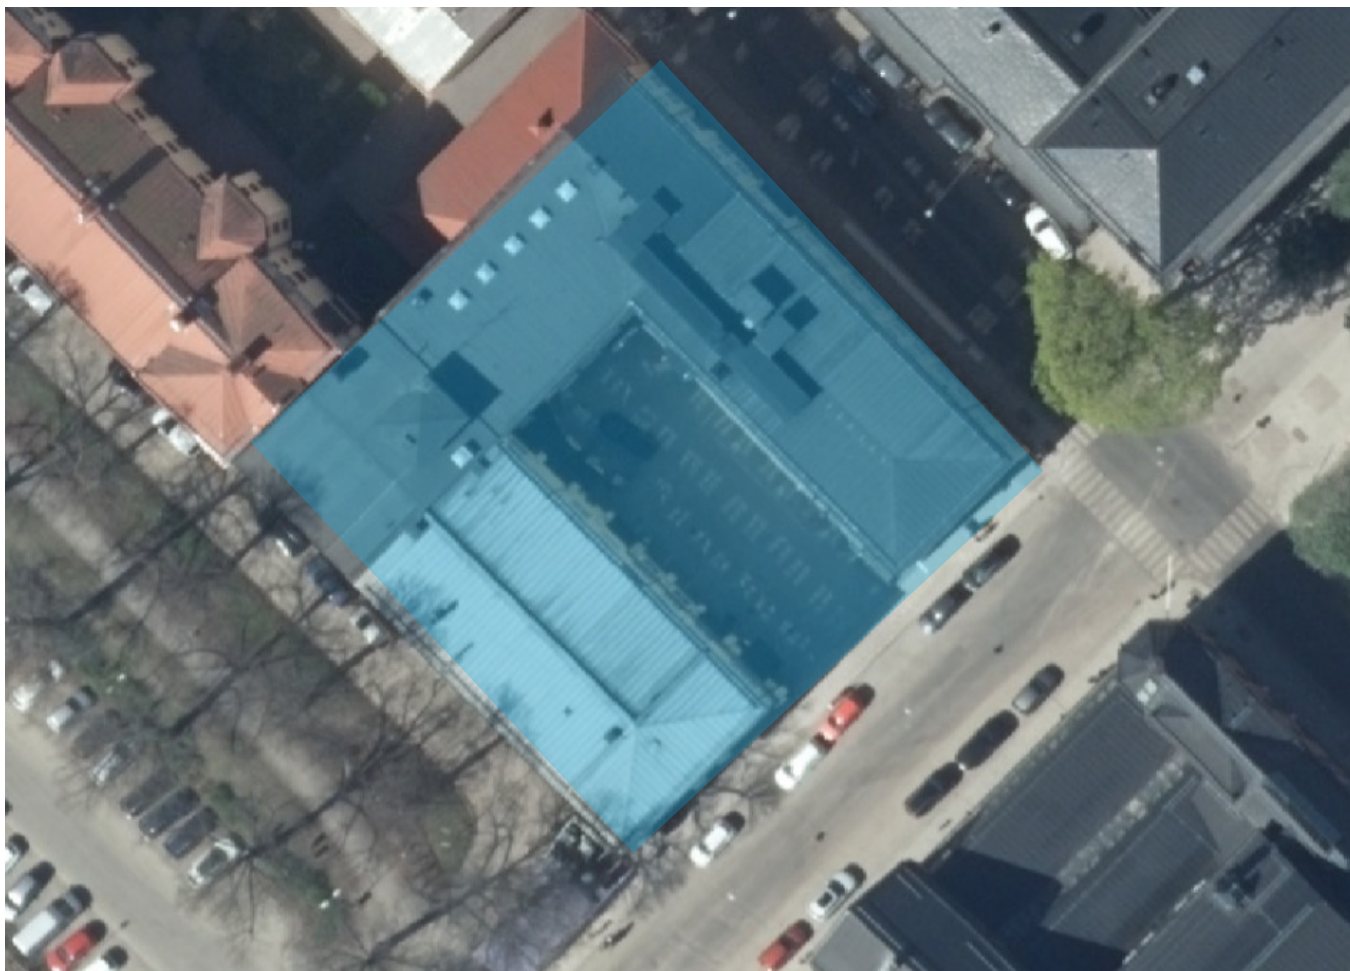
Byggnadsvolymen som helhet med sin innergård är känslig för förändringar som innebär att volymen byggs på eller ut eller fasadändringar som innebär att fasadens nuvarande fönstersättning eller fasadkomposition förändras.

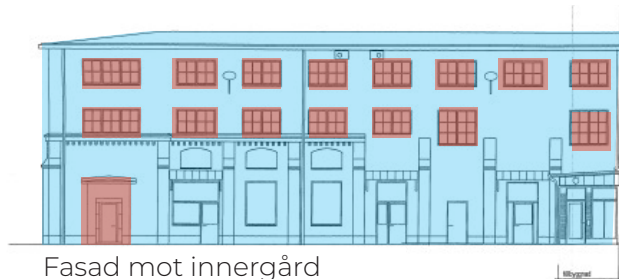
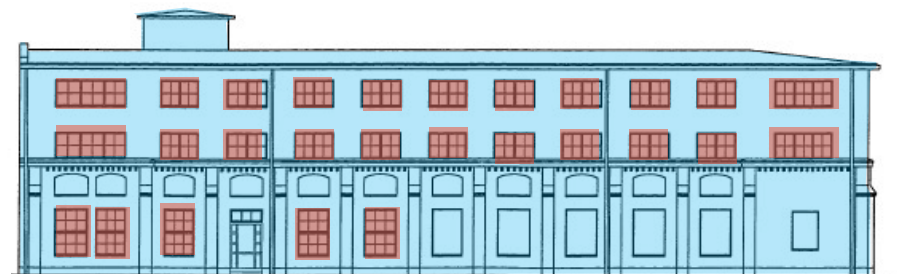
## Exteriör

### Hög känslighet för ändring

Delar med höga kulturhistoriska värden som helt eller delvis bevarar ursprunglig byggnadsdetaljer.

### Dörrar och fönster

Dörrar och fönster med höga kulturhistoriska värden som bör få skyddsbestämmelser i detaljplan.

- Fönster, dörrar listverk och andra ursprungliga byggnadsdetaljer ska värnas och bör inte täckas för eller skymmas.
- Undvik tekniska installationer och andra tillägg på byggnadens fasad.

- Värna byggnadens volym och takfall.
- Byggnaden bör vara ljusputsad.

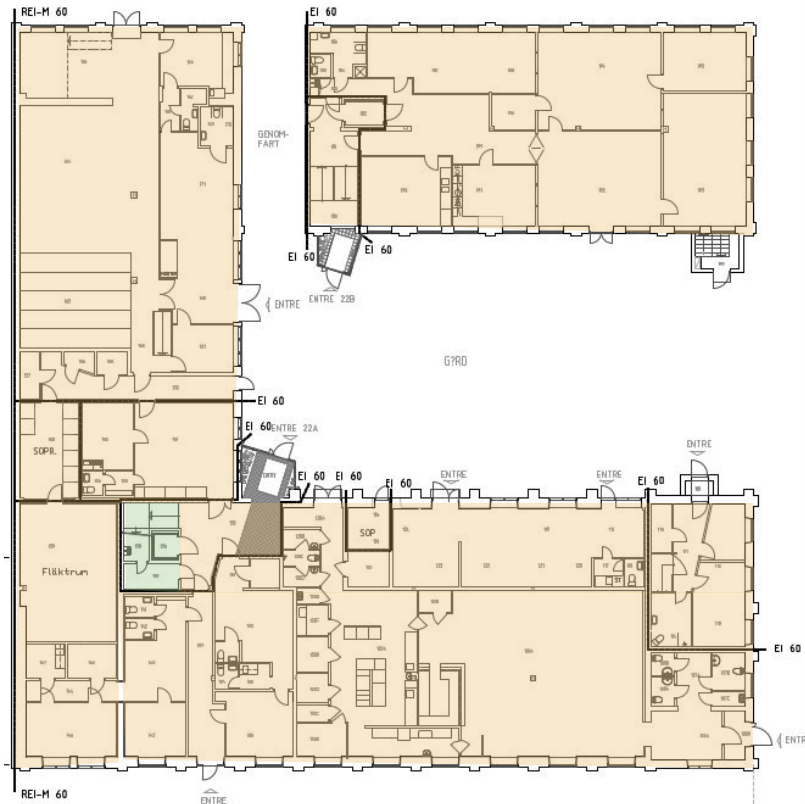
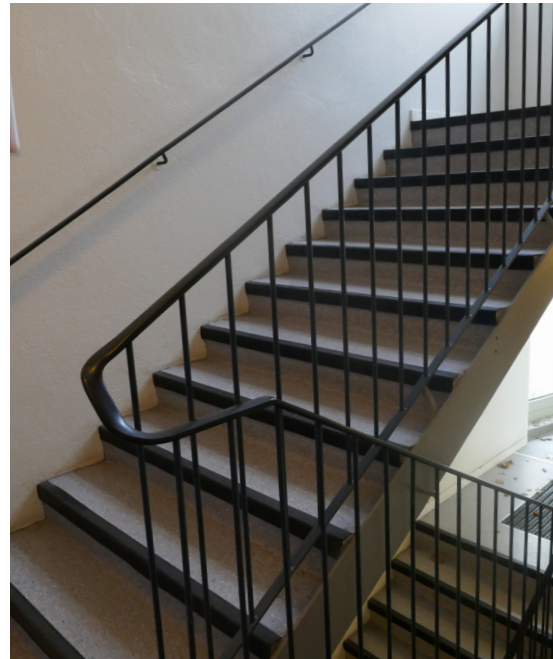
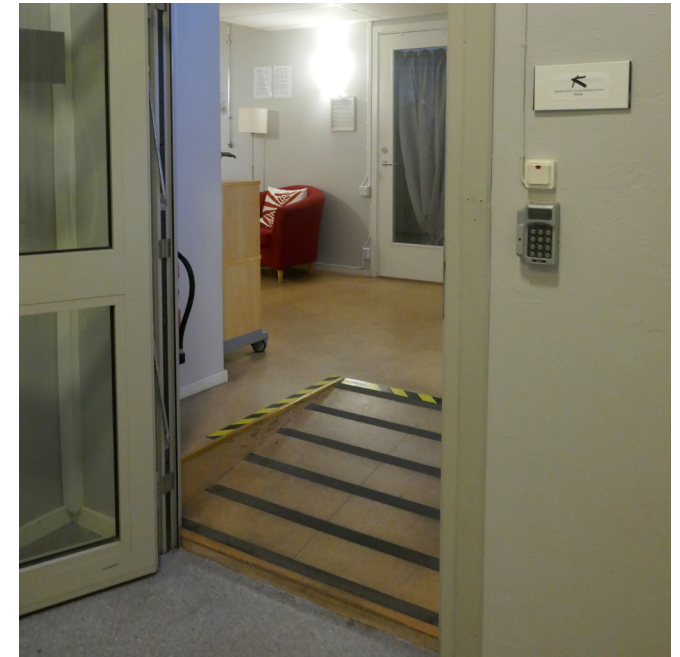
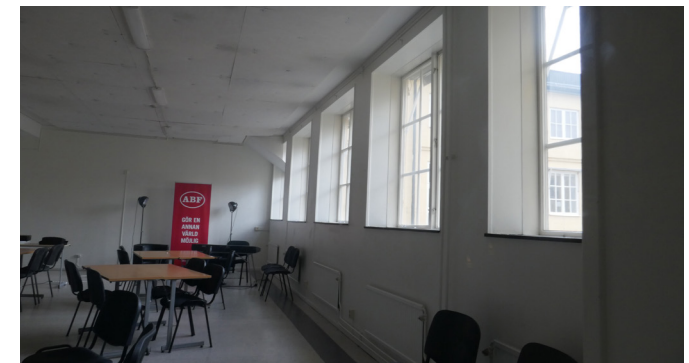
## Interiör - bottenplan

Trapphusen har en viss känslighet för förändring.

Interiört har byggnaden flera sekundära ytskikt med inga äldre spår bevarade varför det finns en tålighet för förändring.

**Viss känslighet för ändring**  
Trapphus med kulturhistoriska värden som bevarar ursprunglig funktion och planlösning samt ursprungliga detaljer i form av trappräcke, men som i övrigt har fått nya ytskikt.

**Tålig för ändring**  
Rum med förändrad funktion och/eller förändrad planlösning samt nya ytskikt.

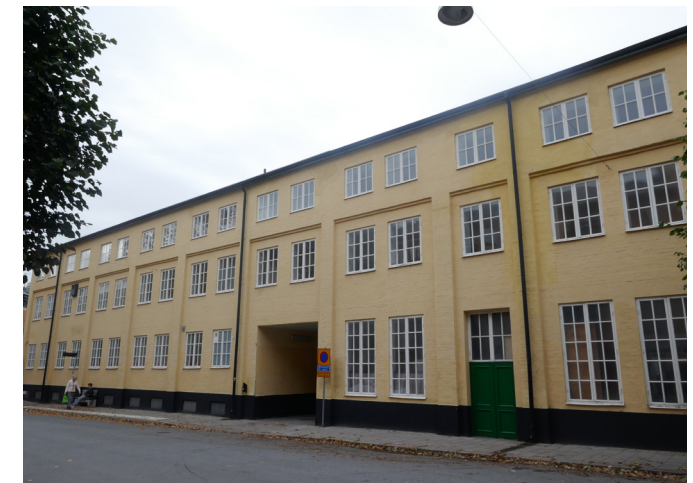
Bild tagen från Österplan och visar ventilationsrör på fasaden.

På byggnadens östra sida, mot Österplan finns ventilationsrör på fasaden. Dessa kan med fördel tas bort för att värna fasaden alternativt färga i samma kulör som fasaden. Alternativa lösningar för ventilation likt kombitorn bör undersökas.
