PM Geoteknik

Ulleråker Tallståket, stabilitetsutredning

Uppdrag:	Ulleråker Tallstråket, stabilitetsutredning
Uppdragsnummer:	30031681-001
Kund:	Uppsala kommun
Uppdragsledare:	Lars O Waltersson
Handläggare:	Viktoria Prah Blackby
Handläggare:	Olle Supponen
Granskare:	Magnus Strömhag
Datum:	2023-05-26
Dokumentreferens:	SO

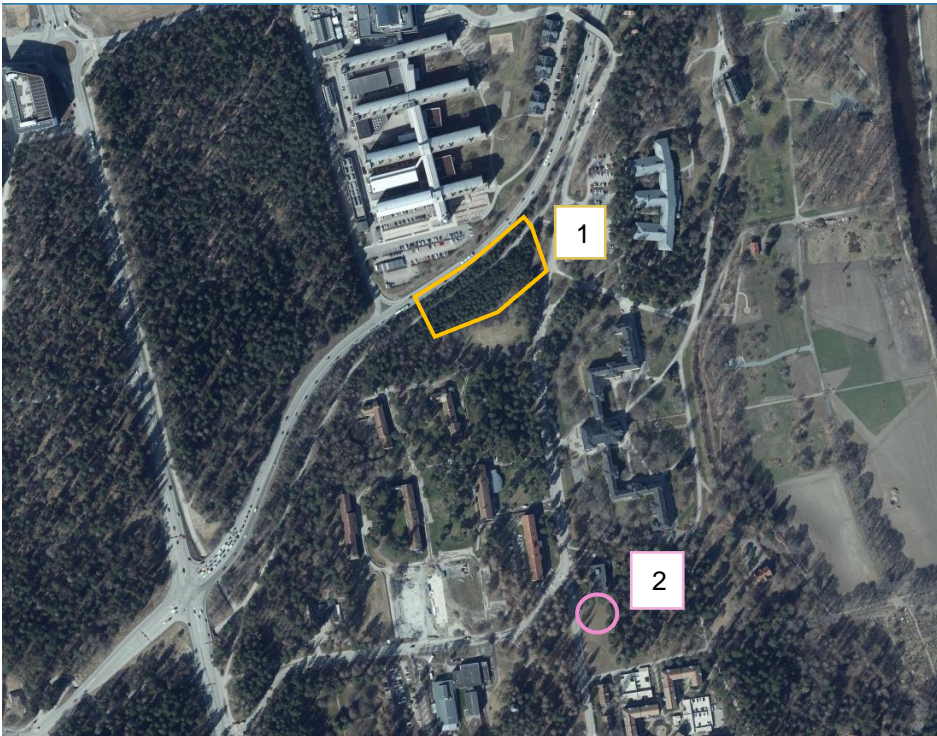
Figur 1. Flygbild från Lantmäteriet.se över undersökningsområden.

På uppdrag av Uppsala kommun har Sweco Sverige AB utfört en detaljerad stabilitetsutredning inför detaljplanläggning av kontor och flerfamiljshus, se område 1, orangea markeringen i Figur 1. Inom uppdraget genomförs även en undersökning av jordlager, se område 2, rosa markering Figur 1. Båda är inom fastigheten Uppsala Kronåsen 1:25.

Utredningen har utförts i syfte är att utreda rådande stabilitetsförhållanden längs med Kungsängsleden inför planläggning av det orangea området samt för att tydliggöra jordlagerföljden inom det rosa området.

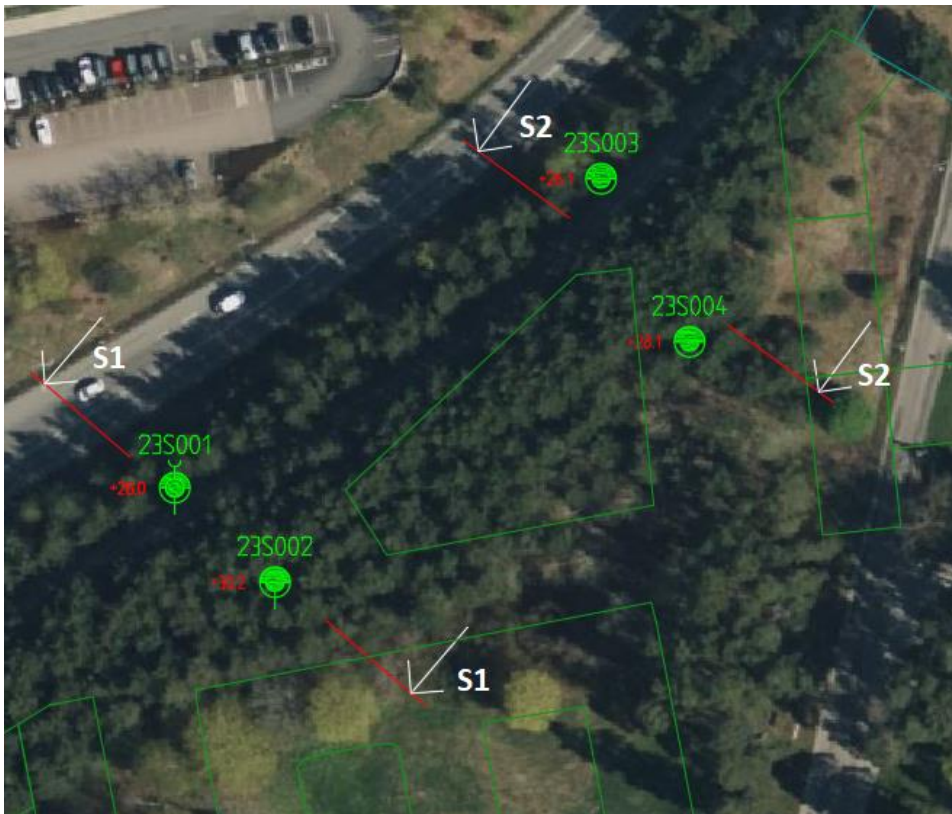
Figur 2. Plan över beräkningssektioner S1 och S2 inom område 1.

Stabilitetsanalys har utförts i två sektioner S1 och S2, se Figur 3.

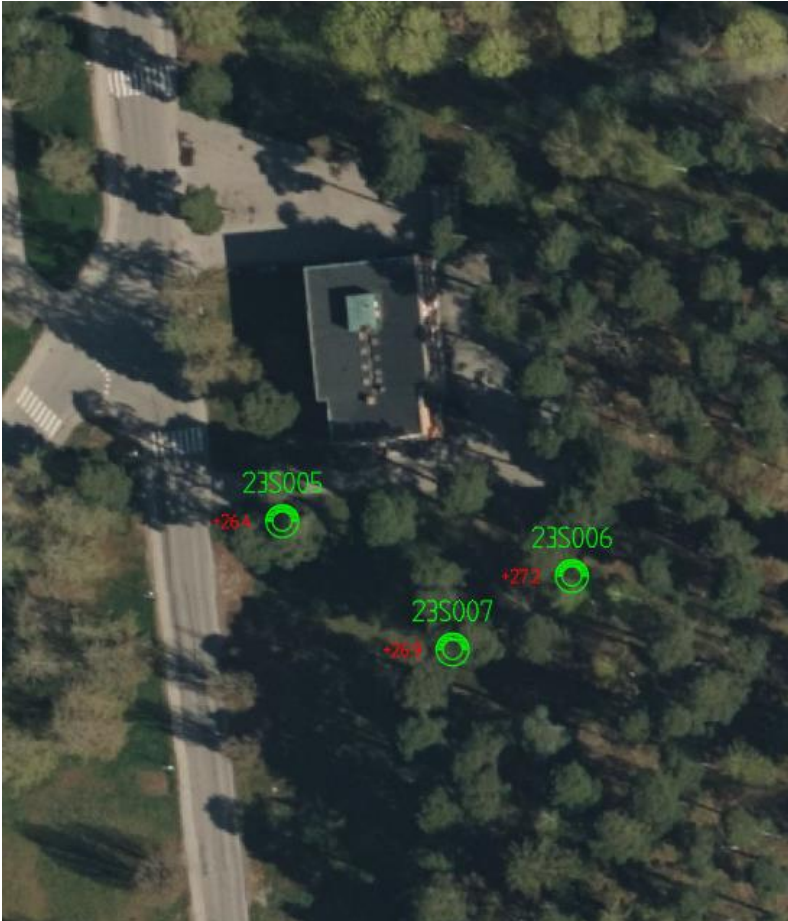
Figur 3. Plan över utförda skruvprovtagningar inom område 2.

Inom område 2, den rosa markeringen, har 3st skruvprovtagningar genomförts, se Figur 3. I alla punkter har en okulär bedömning av materialet genomförts i

fält sedan har prover punkt 23S006 och 23S007 från två nivåer skickats till siktanalys, för fullständigt resultat, se MUR bilaga 2.

Siktningen visar att punkt 23S006 består av 0,1-1,0 brun siltig SAND följt av 1,2-2,0 brun grusig siltig SAND moränliknande.

Siktningen visar att punkt 23S007 består av 0,4-1,1 brun sandig siltig LERA följt av 1,1-2,0 brun siltig SAND.

Utföra siktanalyser från område 2 visar att friktionsjord, troligtvis isälvsediment förekommer vid ytan i punkt 23S006. Likt punkt 23S006 förekommer friktionsjord i punkt 23S007 men överlagras av ca 1m lera.

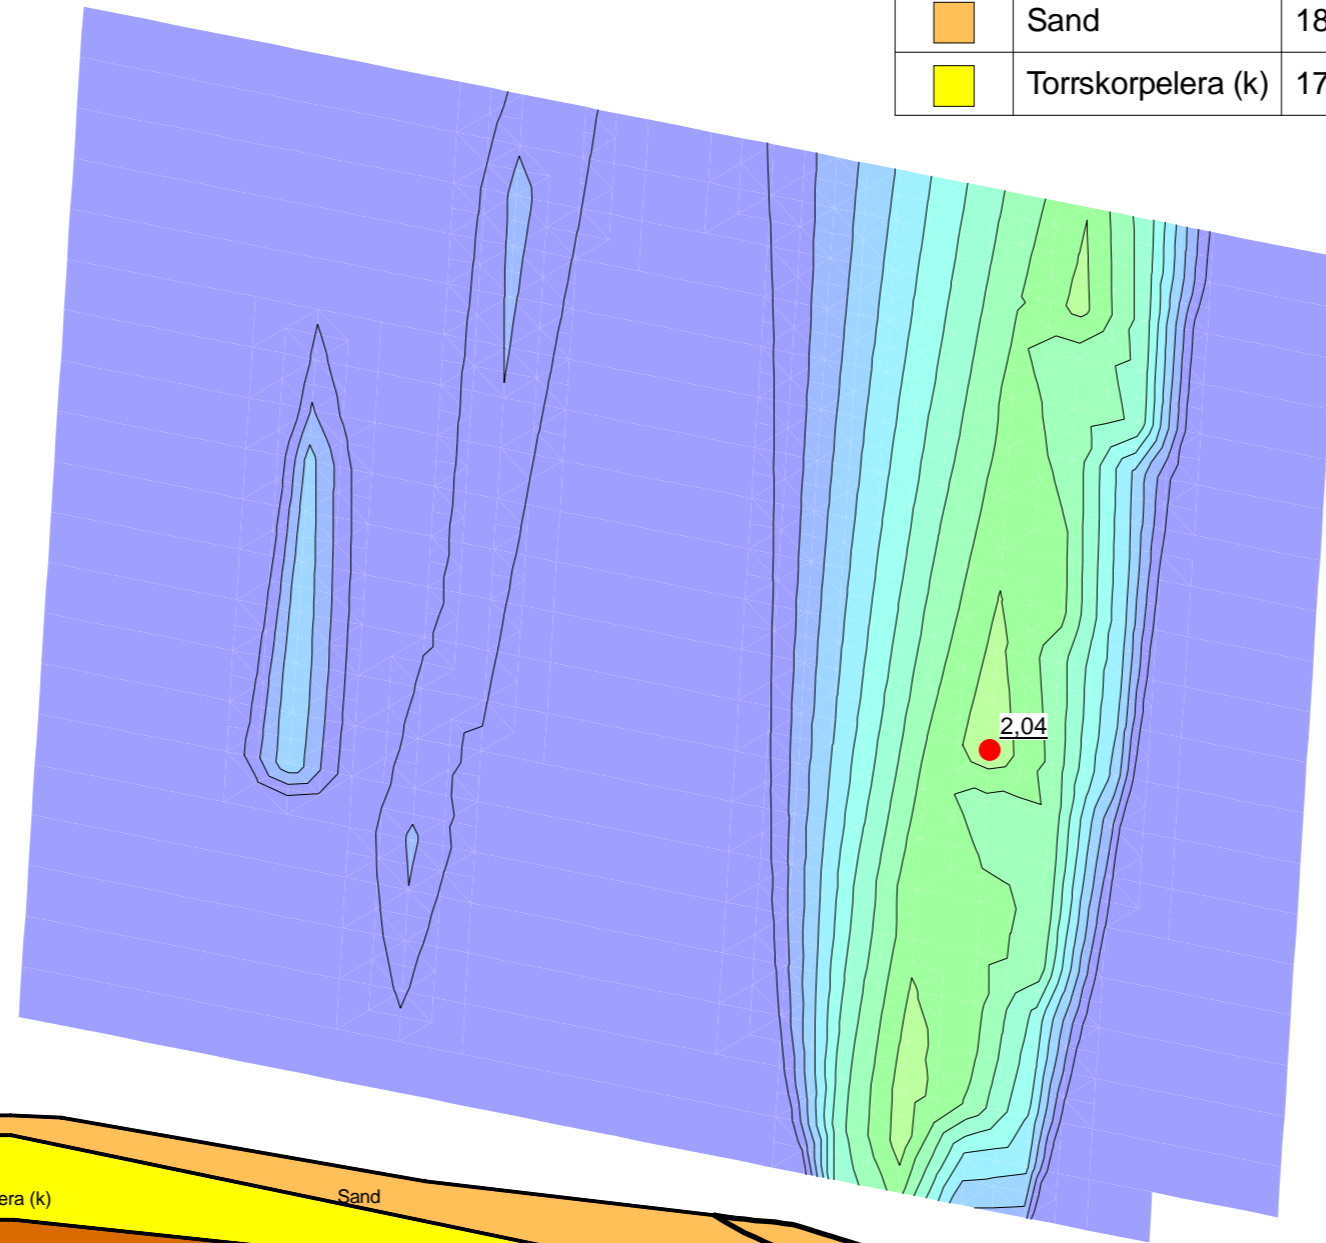
Ulleråker, geoteknisk utredning
Sektion S1
Befintigt
Kombinerad analys B

Analysmetod: Morgenstern-Price
 Glidytor: Grid and Radius (optimization: No)
 GW & portryck: (none)
 Filnamn: Sektion S1_2023_A3.gsz
 Senast sparad: 2023-05-25; 13:49:29

Color	Name	Unit Weight (kN/m ³)	Effective Cohesion (kPa)	Effective Friction Angle (°)	Cu-Top of Layer (kPa)	C/Cu Ratio	Constant Unit Wt. Above Water Table (kN/m ³)
	Fast friktionsjord	19	0	40			18
	Lös friktionsjord	19	0	33			18
	Sand	18	0	28			18
	Torrskorpelera (k)	17		30	30	0,1

Beräkningar har utförts för befintliga förhållanden. Sammanställning av beräkningsresultat redovisas i Tabell 11 och illustreras grafiskt i Bilaga 1.

Sektion	Kombinerad analys, F_{komb}	Odränerad analys, F_c	Dränerad analys, F_ϕ
S1	2,04	2,04	-
S2	-	-	2,59

Beräkningarna visar att befintliga förhållanden på slänter uppfyller krav på tillfredställande stabilitet med god marginal.

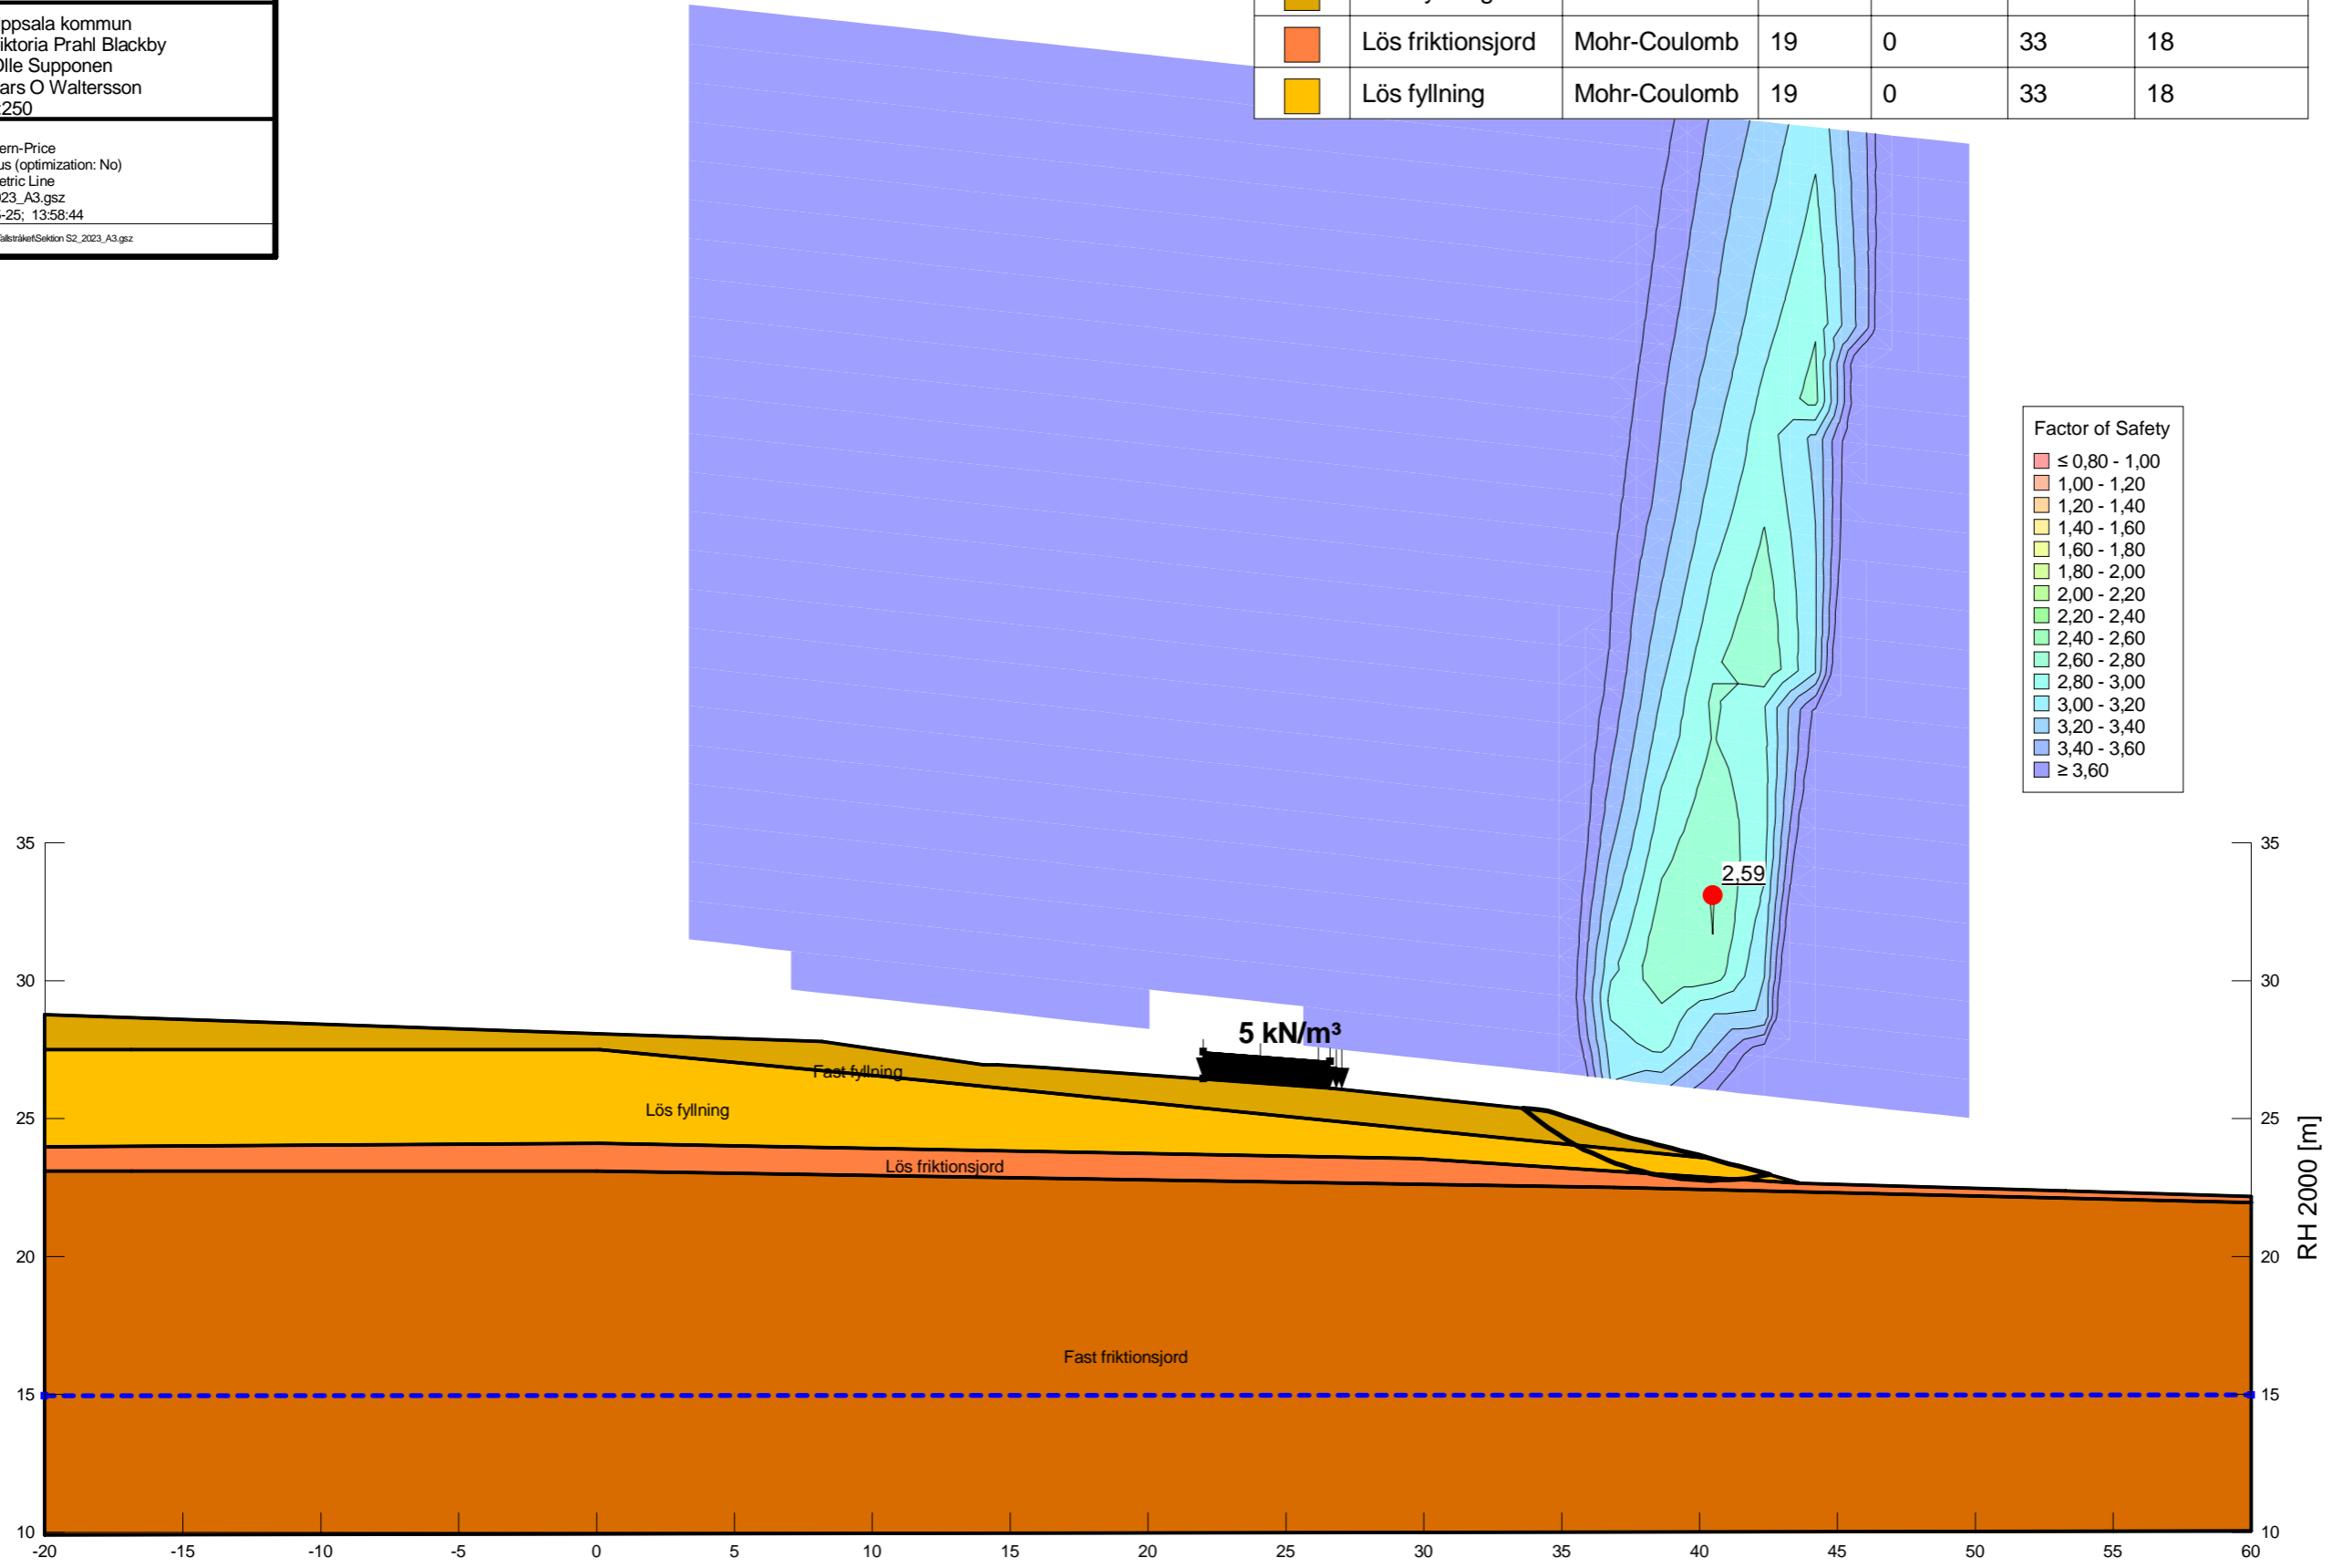
Ulleråker, geoteknisk utredning
Sektion S2
Befintliga förhållanden
Totalsäkerhetsmetoden
Trafiklast enligt TK Geo
Dränerad analys B

Analysmetod: Morgenstern-Price
 Glidytör: Grid and Radius (optimization: No)
 GW & portryck: Piezometric Line
 Filnamn: Sektion S2_2023_A3.gsz
 Senast sparad: 2023-05-25; 13:58:44

Color	Name	Material Model	Unit Weight (kN/m ³)	Effective Cohesion (kPa)	Effective Friction Angle (°)	Constant Unit Wt. Above Water Table (kN/m ³)

Fast friktionsjord	Mohr-Coulomb	19	0	40	18

Fast fyllning	Mohr-Coulomb	19	0	37	18

Lös friktionsjord	Mohr-Coulomb	19	0	33	18

Lös fyllning	Mohr-Coulomb	19	0	33	18

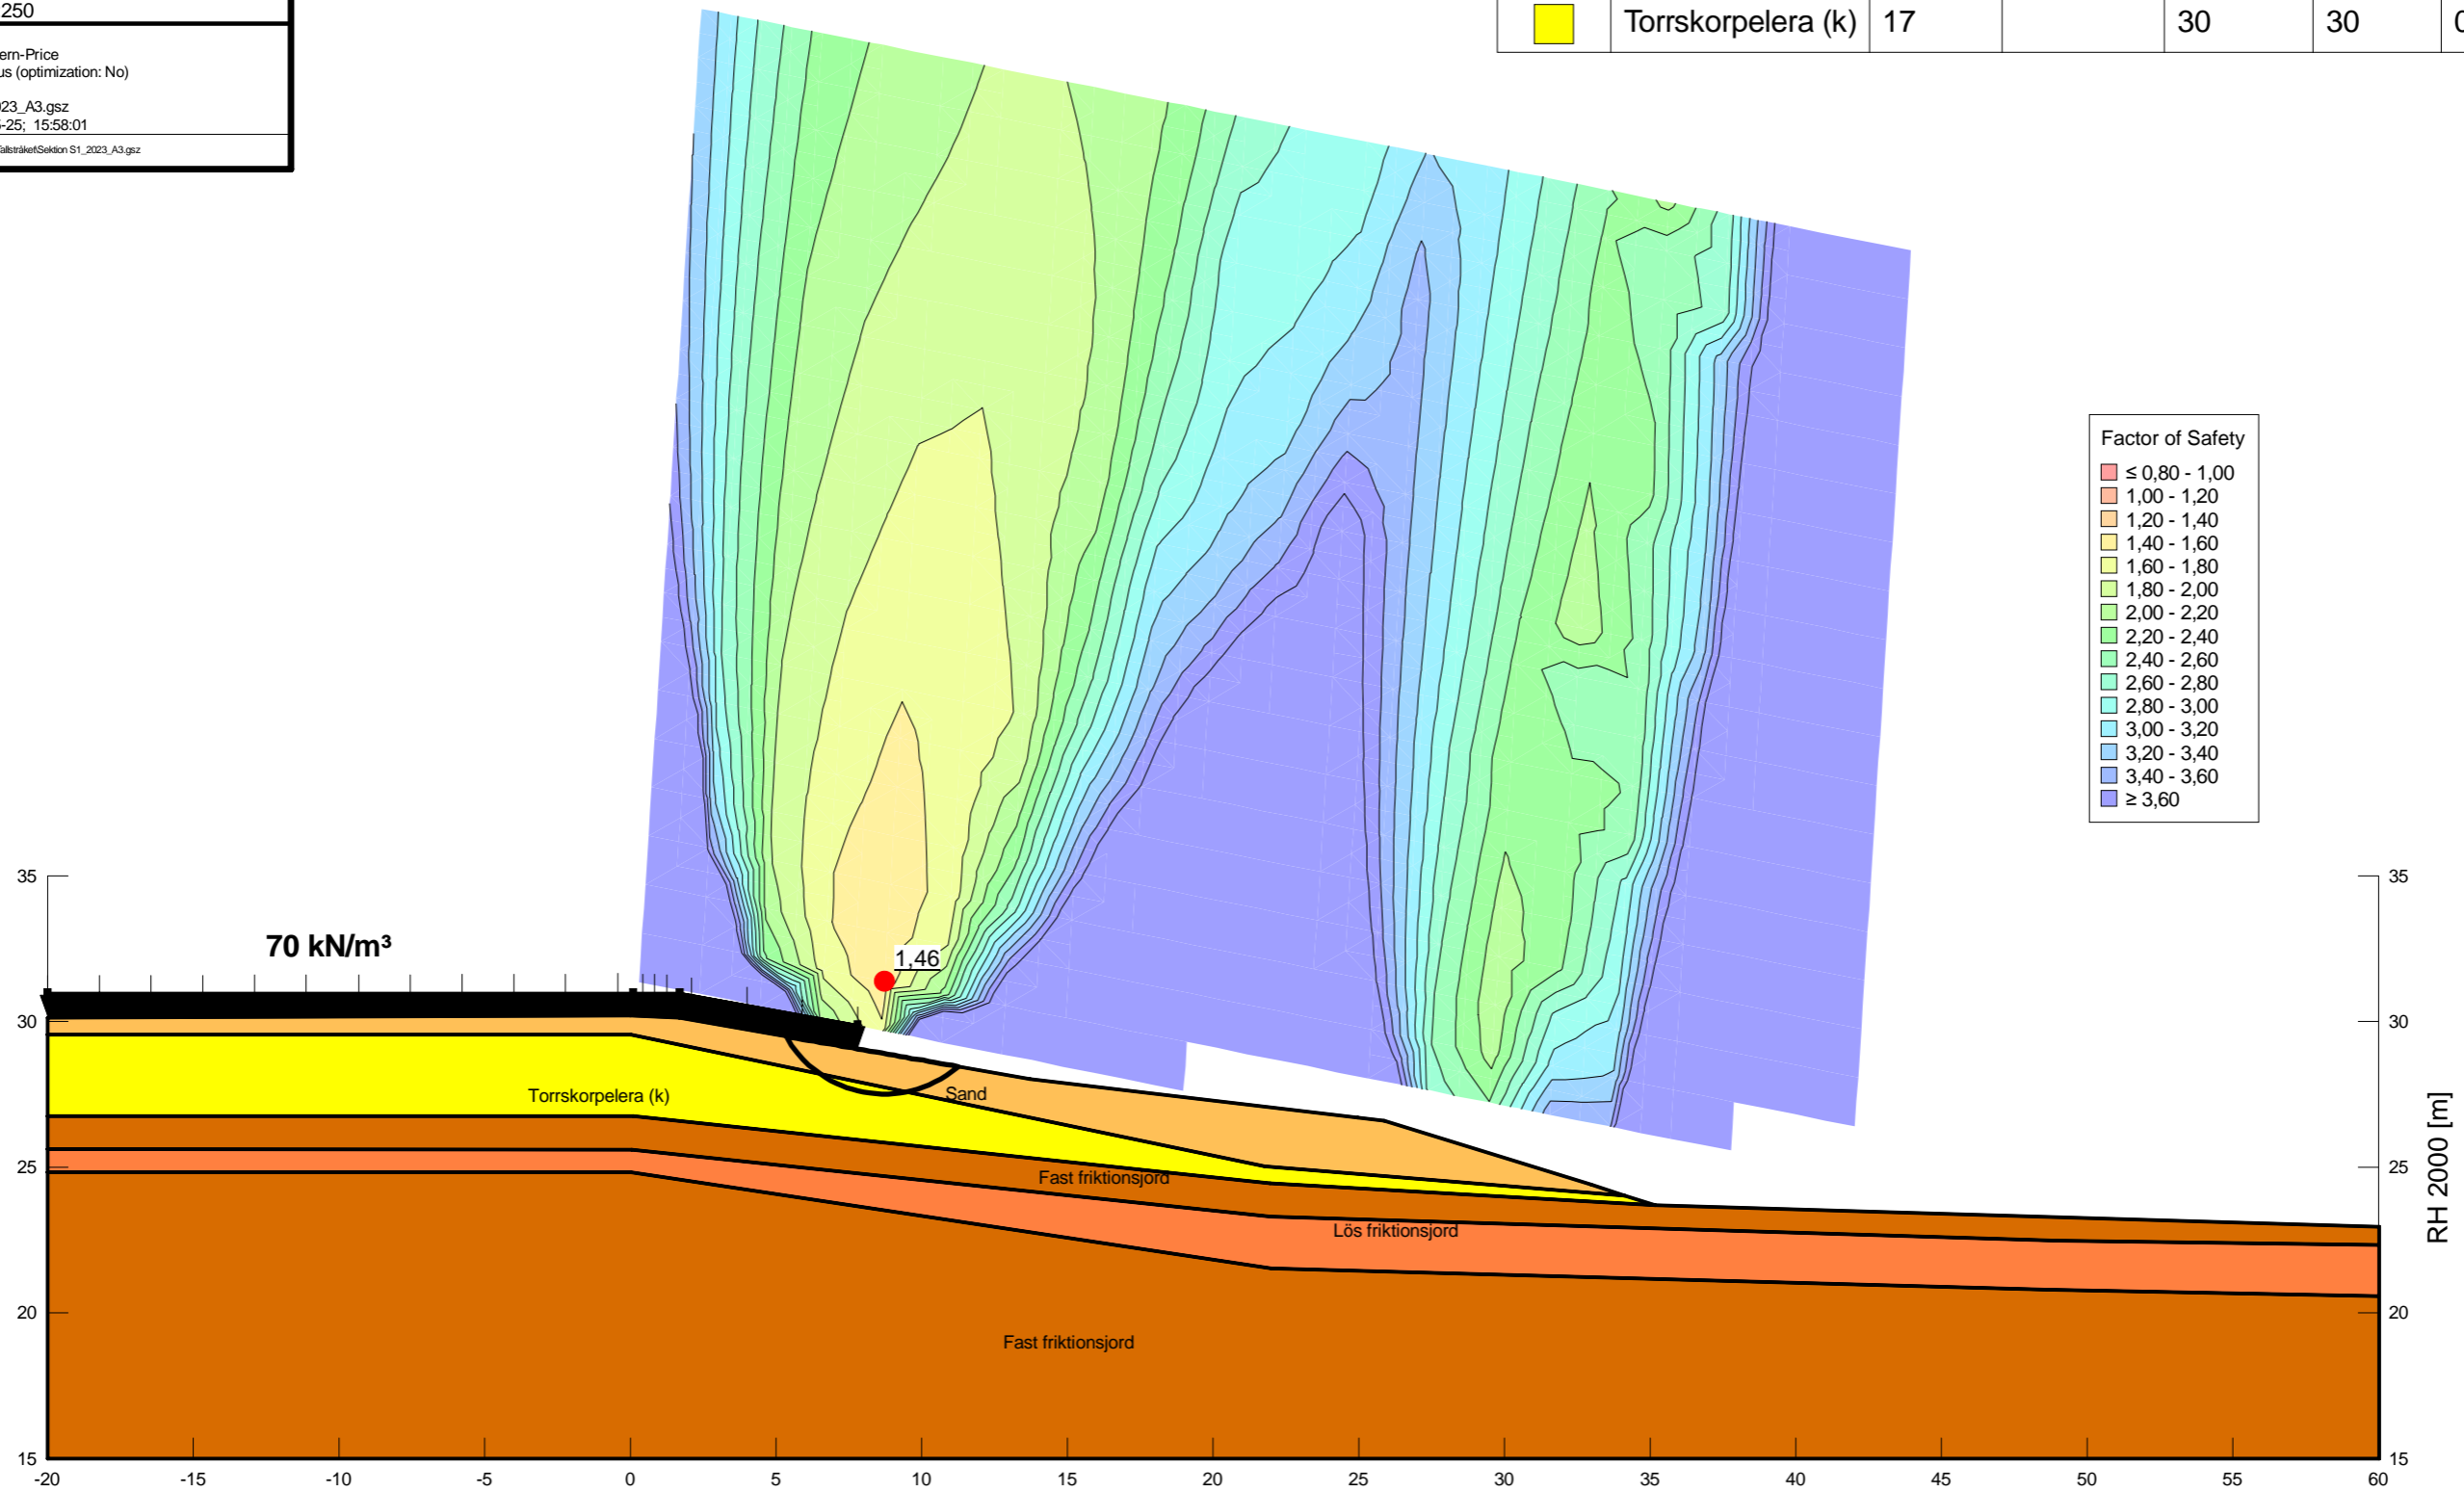
Ulleråker, geoteknisk utredning
Sektion S1
Lastökning
Kombinerad analys Ö

Analysmetod: Morgenstern-Price
 Glidytor: Grid and Radius (optimization: No)
 GW & portryck: (none)
 Filnamn: Sektion S1_2023_A3.gsz
 Senast sparad: 2023-05-25; 15:58:01

Color	Name	Unit Weight (kN/m ³)	Effective Cohesion (kPa)	Effective Friction Angle (°)	Cu-Top of Layer (kPa)	C/Cu Ratio	Constant Unit Wt. Above Water Table (kN/m ³)
	Fast friktionsjord	19	0	40			18
	Lös friktionsjord	19	0	33			18
	Sand	18	0	28			18
	Torrskorpelera (k)	17		30	30	0,1

Då lastsituationen i skrivandets stund inte är känd har en last representativ för ett 7 våningshus använts. I detta fall 70 kPa. Trafiklast från närliggande GC-väg är inte med under odränerade analyser då den har en mothållande verkan. Beräkningsresultat redovisas i Tabell 12 och Bilaga 2.

Sektion	Kombinerad analys, F_{komb}	Odränerad analys, F_c	Dränerad analys, F_ϕ
S1	1,45	1,58	-
S2	-	-	2,05

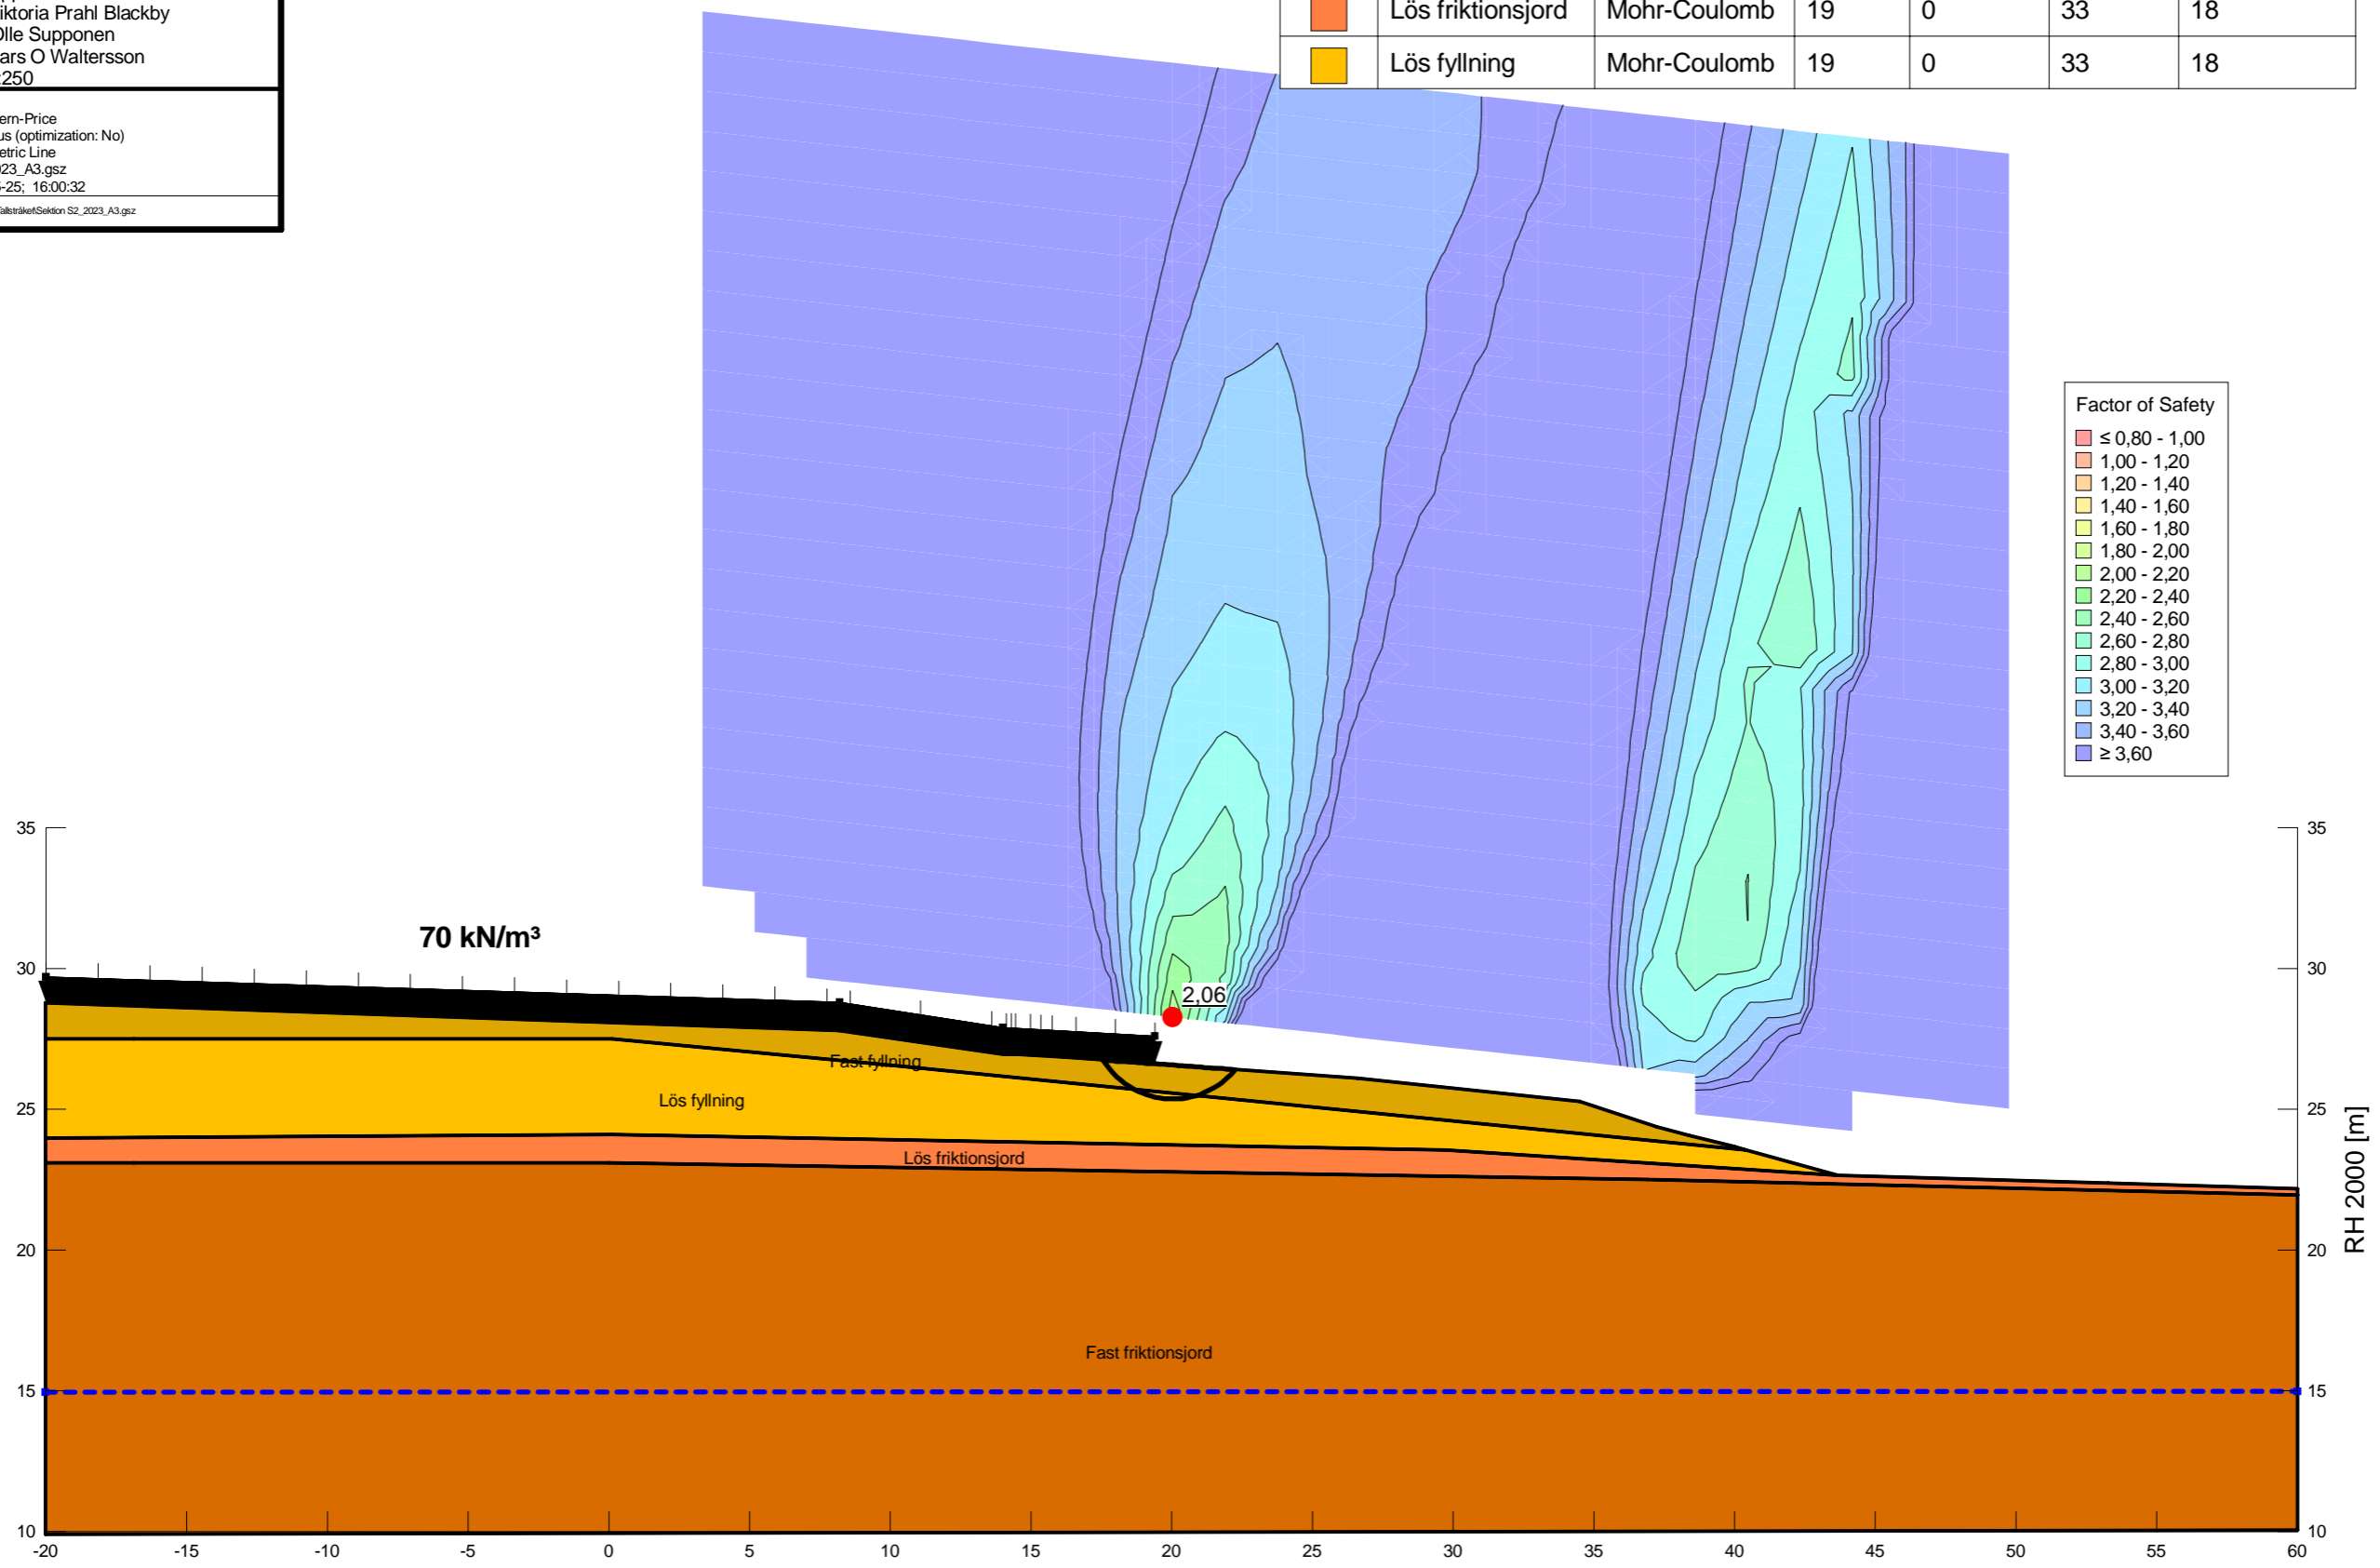
Ulleråker, geoteknisk utredning
Sektion S2
Lastökning
Dränerad analys Ö

Analysmetod: Morgenstern-Price
 Glidytör: Grid and Radius (optimization: No)
 GW & portryck: Piezometric Line
 Filnamn: Sektion S2_2023_A3.gsz
 Senast sparad: 2023-05-25; 16:00:32

Color	Name	Material Model	Unit Weight (kN/m ³)	Effective Cohesion (kPa)	Effective Friction Angle (°)	Constant Unit Wt. Above Water Table (kN/m ³)

Fast friktionsjord	Mohr-Coulomb	19	0	40	18

Fast fyllning	Mohr-Coulomb	19	0	37	18

Lös friktionsjord	Mohr-Coulomb	19	0	33	18

Lös fyllning	Mohr-Coulomb	19	0	33	18
