Ultuna

Projekt nr 20-167

# FÖRDJUPAD UTREDNING: Delområde "Allmänna deponin"

## Ultuna miljöteknisk markundersökning

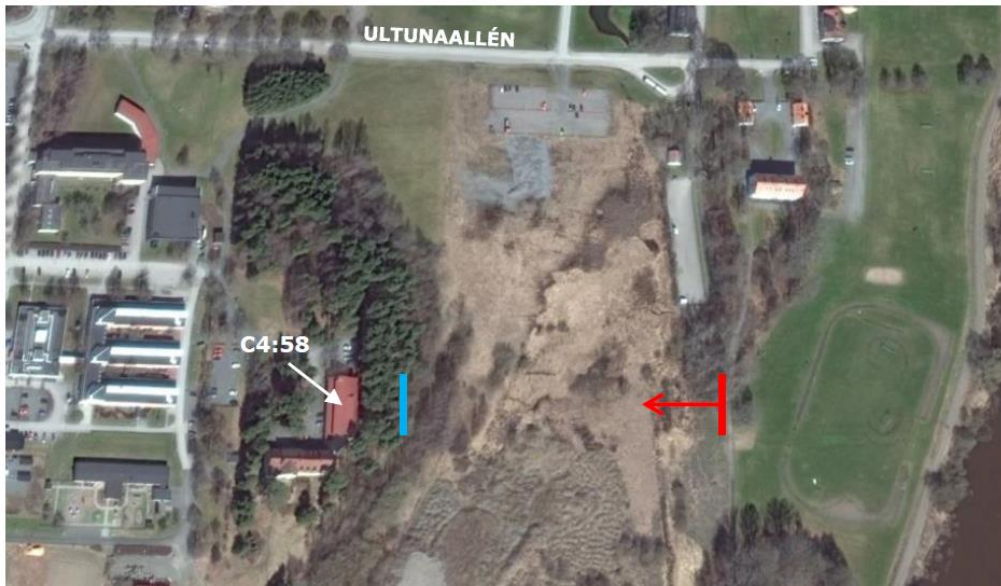
Den äldre skjutbanan anlades i början av 1900-talet. Den var belägen mellan Tyskbacken och Alholmen. Ett kulfång i sand, blinding, byggdes i Tyskbackens östra sida. Rester av blindingen<sup>1</sup> finns kvar i slänten. Skjutvallen låg på Alholmen, vilket gav ett skjutavstånd på ca 200 m.

Gamla Skjutbanan mellan Tyskbacken och Alholmen. Bild ur Ramböll PM - Översiktlig inventering av förorenade områden Datum 2017-05-23 Uppdragsnummer 1320019872-002

Kulfånget är provtagen och resultaten är redovisade i rapporten. Skjutvallen har ej varit föremål för provtagning.

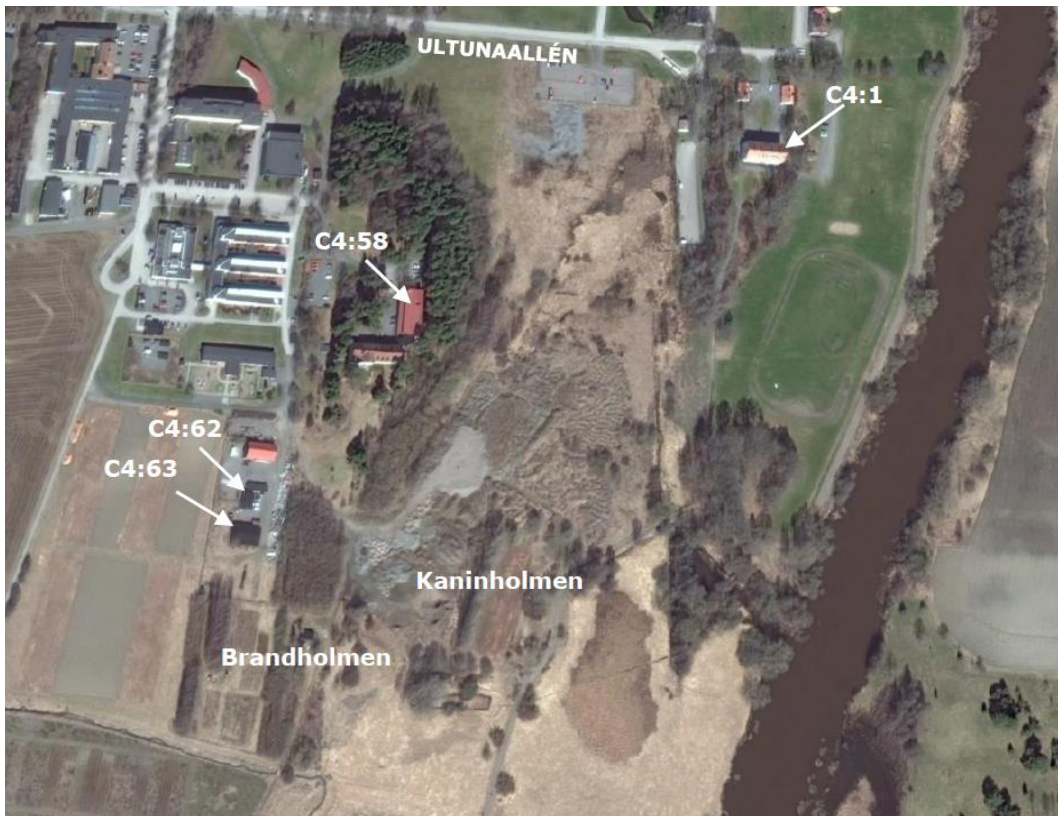
Möjligt område för nedgrävt radioaktivt avfall. Bild ur Ramböll PM - Översiktlig inventering av förorenade områden Datum 2017-05-23 Uppdragsnummer 1320019872-002

Fortsatt kontakt med eventuella mottagare av radioaktivt avfall för att säkerställa att det har levererats dit.

Eventuell vidare provgrävning i större cirklar runt provtaget område för att säkerställa osäkerhet kring platser och deponerat material.

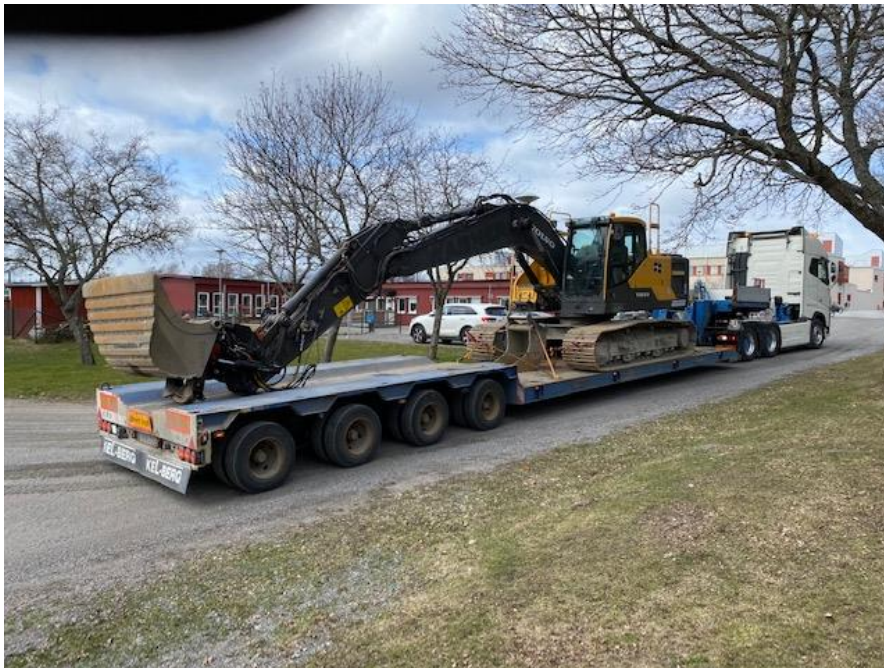
Provgrävning har skett i 15 stycken provgropar. Provgroparna grävdes med en 28 tons grävmaskin då det befarades vara stort djup och framförallt större stenar i deponin. Djupet var mellan 1,5m och 1,9m, se fältprotokoll. Schaktstopp sattes vid naturlig orörd mark, under schaktmassor. Samlingsprover tas från schaktväggar och schaktbotten. Proverna togs som nyp-prover ca 15-18 per provgrop.

Etablering av grävare

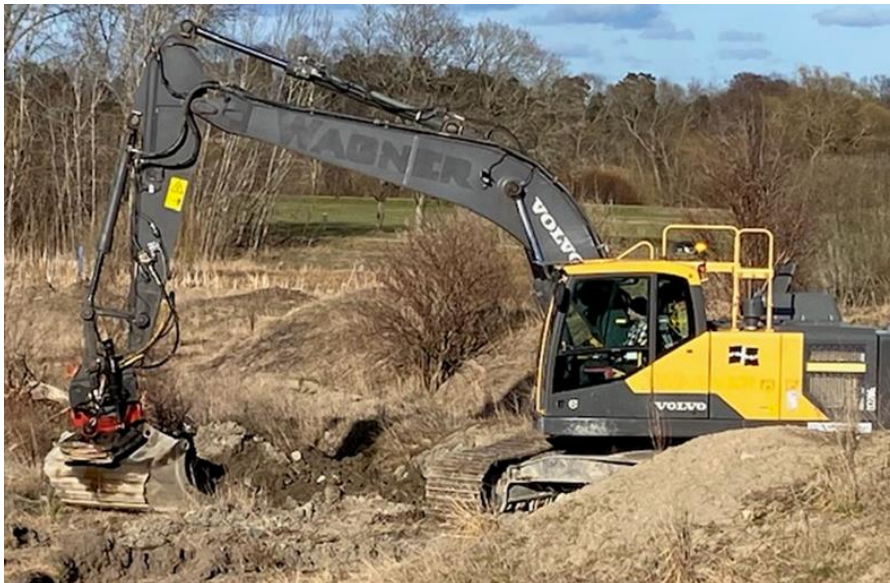
Provgroparnas läge spreds ut över ytan. Lägena är inmätta.

Grävning av provgropar

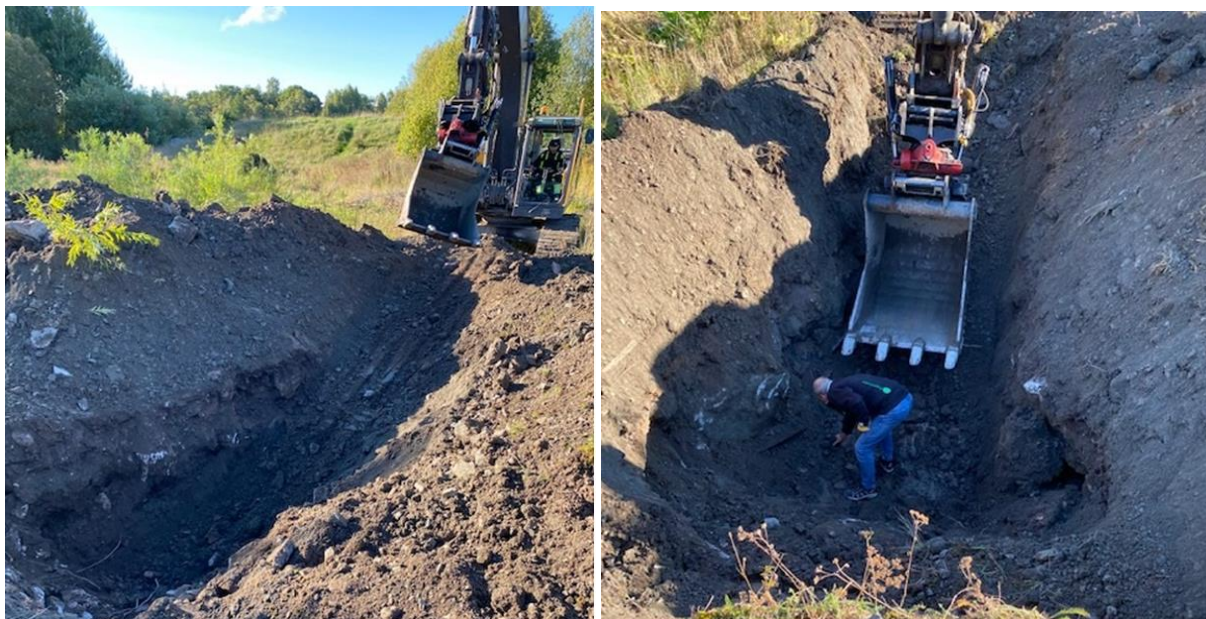
Provtagning med handhållen utrustning
