STORVRETAGÅRDEN, STORVRETA 46:21 STORVRETA, UPPSALA KOMMUN

**ANTIKVARISK BYGGNAD SINVENTERING OCH
ÅTGÄRDSPROGRAM, 2021-12-02**

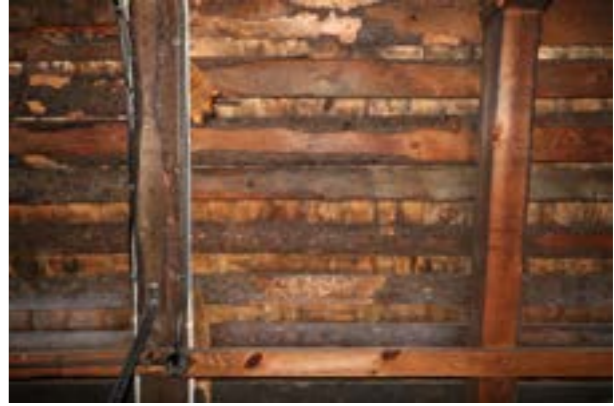
<p>Ursprungligt undertak med okantad panel och stickspån.</p>

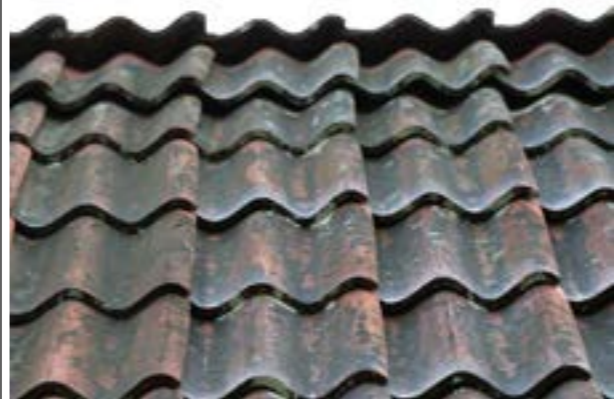
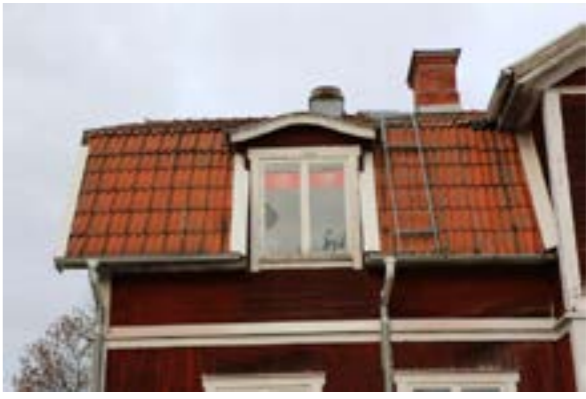
Byggnadsdel	Tillståndsbeskrivning	Åtgärdsförslag
<p>Tak Tvåkupigt lertegel. Tegelnock. Täckbrädor av vit plåt.</p>	<p>Taket har troligen omläggningsbehov samt behov av översyn av undertak och papp. Lösa tegelpannor förekommer. Smärre påväxt av mossa och alger. Täckbräda saknas vid södra gaveln. Täckbrädor m.m. har ett modernt missprydande utförande.</p>	<p>Lösa och saknade tegelpannor bör justeras/kompletteras omgående. Täckbräda som saknas kompletteras omgående. Vid omläggning av tegeltak återanvänds befintliga tegelpannor. Eventuellt rötskadad råspont ersätts med ny. Ny takpapp av hög kvalitet används. Taktegel kan borstas av från påväxt. Vid omläggning av tak utförs nya täckbrädor med traditionellt utförande.</p>
<p>Skorsten Tegelmurad skorsten. Plåtöverbeslagning.</p>	<p>Vittrat tegel och fogning förekommer.</p>	<p>Skadat tegel kratsas ur. Svårt skadat tegel ersätts med ny sten lika befintligt. Skadade fogar kratsas ur och omfogas med kalkbruk.</p>

<p>Tvåkupigt lertegel.</p>	<p>Täckbrädor m.m. av vit plåt</p>

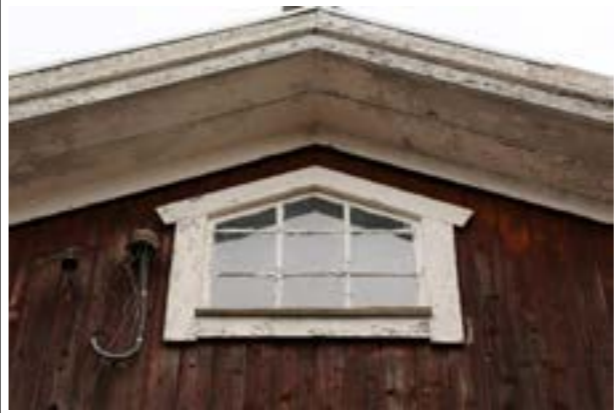
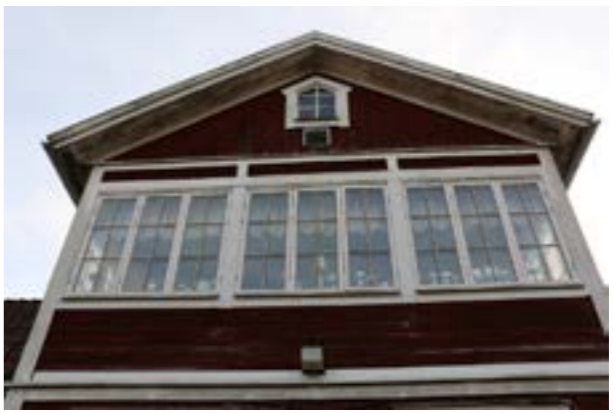
Byggnadsdel	Tillståndsbeskrivning	Åtgärdsförslag
<p>Fönster i gavelrösten Spetsbågiga småspröjsade ursprungliga enkla bågar.</p> <p>Fönster i våningsplan och takkupor Kopplade ospröjsade utåtgående tvåluftsfönster från omkring 1950-tal.</p> <p>Fönster i verandans övre våning Kopplade småspröjsade moderna fönster.</p> <p>Fönster i verandans botten-våning Kopplade moderna fyrluftsfönster.</p> <p>Fönster i verandans grund Småspröjsat fönster täckt med skiva.</p>	<p>Samtliga fönster har omkittnings- och ommålningensbehov. Rötskadade bottenstycken förekommer i mindre omfattning. Nya moderna fönster har låg kvalitet till material och utförande.</p>	<p>Fönster renoveras. Fönster rengörs från färg, kittas om med linoljekitt och målas med linoljefärg. Rötskadade delar skarvas/lagas. Småspröjsade ursprungliga fönster i gavelrösten ska bibehållas. Fönster i verandans grund återupptas och renoveras. Långsiktigt bör nya moderna fönster ersättas med nytillverkade av hög kvalitet till utförande avseende dimensioner, spröjsning och beslagning lika ursprungliga fönster med hänsyn till husets byggnadstid och karaktär.</p>

<p>Ursprungliga småspröjsade spetsbågiga fönster i gavelröste.</p>	<p>Verandans småspröjsade fönster är moderna.</p>

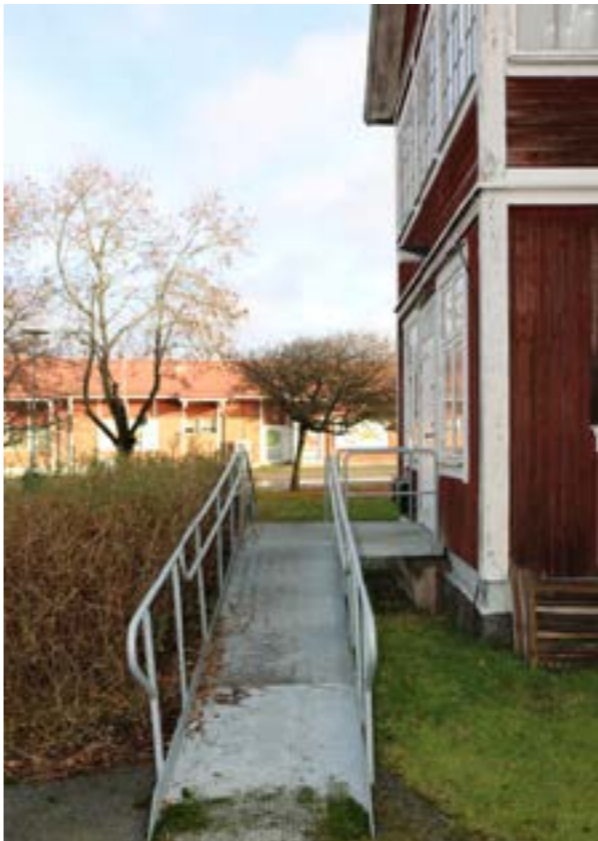
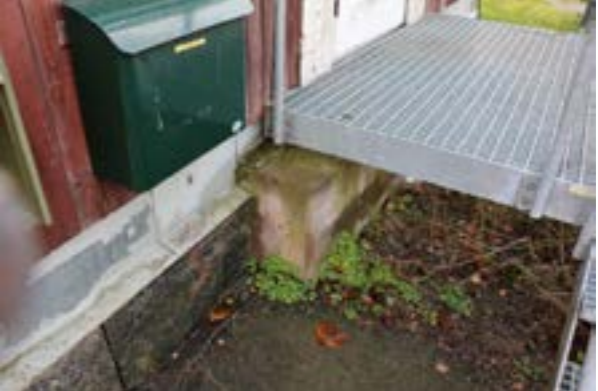
Byggnadsdel	Tillståndsbeskrivning	Åtgärdsförslag
<p>Trappa huvudentré Vilplan vid huvudentré av modern gallerdurk med stål-ramp för tillgänglighet.</p> <p>Trappa vid sekundär entré Trappa vid sekundär entré gjuten trappa med smides-räcke från omkring 1900-talets mitt.</p>	<p>Huvudentrés tillgänglighet-slösning med stålram vilplan har ett missprydande ut-seende och har inte anpassats till byggnadens karaktär. Trappans konstruktion mot verandan orsakar fuktskador i panel.</p>	<p>Stålram och vilplan av-lägsnas. Ny trappa tillverkas med anpassning till bygg-nadens karaktär. Trappans möte med fasa-dpanel ses över och åtgär-das. Räcke stålborstas och målas med linoljefärg.</p>

<p>Huvudentrés vilplan av ståldurk.</p>
<p>Gallerdurk av stål vid huvudentré.</p>

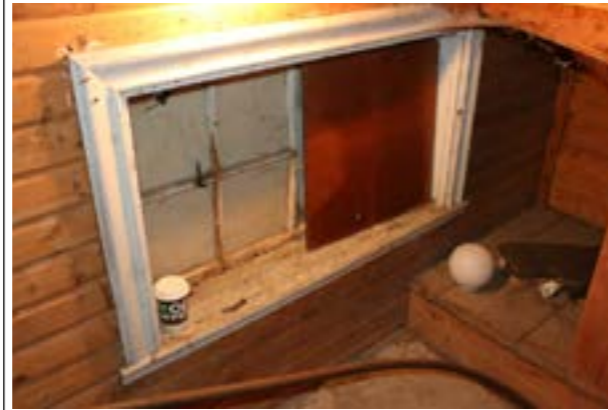
Fönster i verandans grund är täckt exteriört. Interiör småspröjsat fönster med ursprungligt foder.

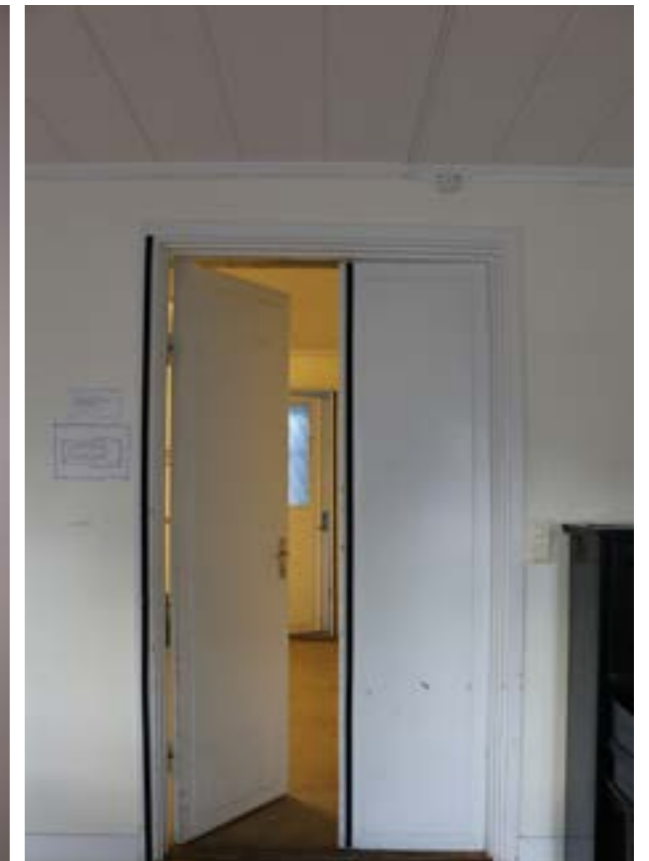
Pardörrar klädda med släta skivor.
