# Översiktlig PM Geoteknik

Marielund 3:1 Gunsta  
Axel Bodén

På uppdrag av Axel Bodén har Sweco Sverige AB utfört en översiktlig geoteknisk undersökning för en småskalig bebyggelse inom fastigheten Marielund 3:1 i Uppsala kommun. Se figur 1 för det aktuella områdets avgränsning.

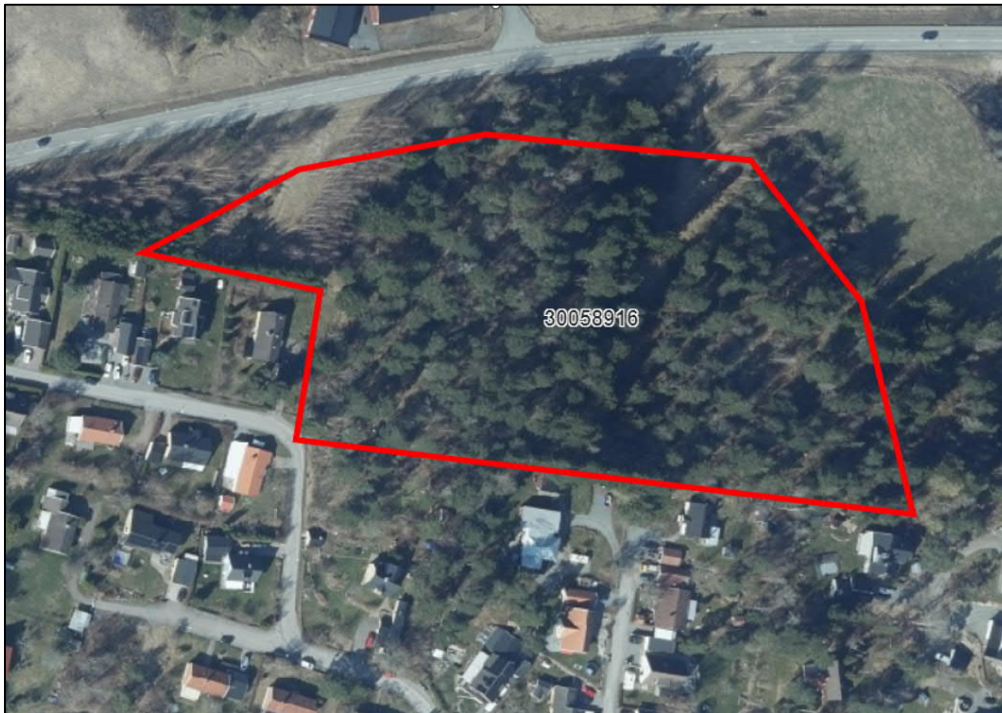
Figur 1 Undersökningsområde med ungefärlig markerad gräns

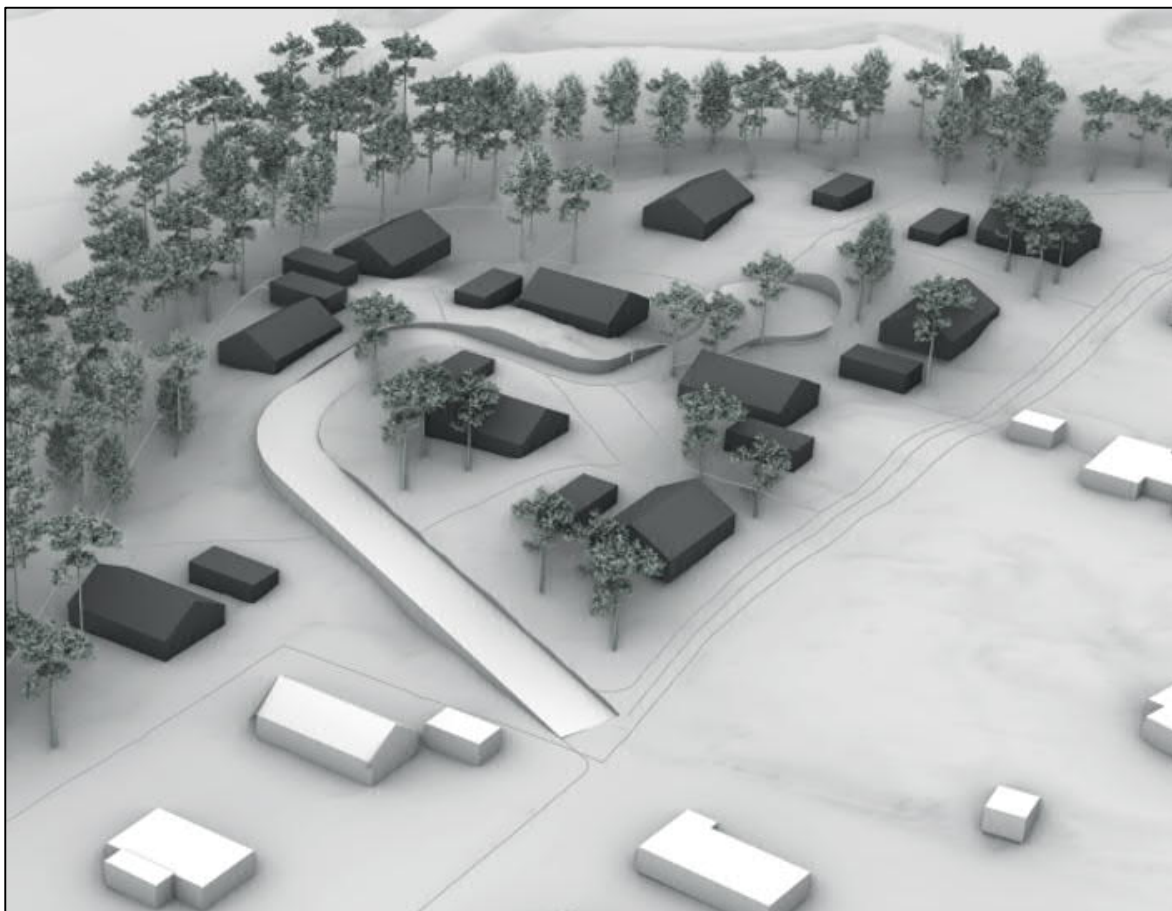
Figur 3 3D modell över planerad bebyggelse erhållen av beställaren.

Undersökningen syftar till att översiktligt klarlägga jordlager- och grundvattenförhållanden och därmed ge de geotekniska förutsättningarna inom området. Planerad byggnation utgörs av 10 villor och en lokal gata med vändplats, se situationsplan i figur 2 och modellen i figur 3.

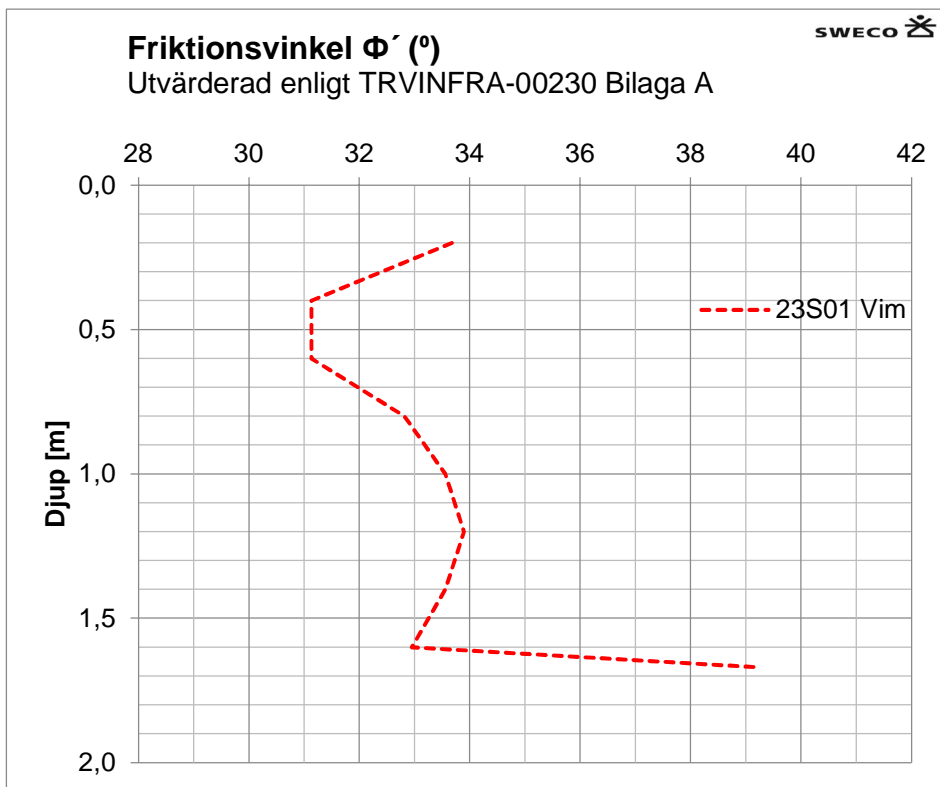
Figur 4. Friktionsvinkel

Enligt viktsondering varierar friktionsvinkeln i fyllning mellan ca 31 och 39 grader. Friktionsvinkel ökar något med djupet, se figur 5.

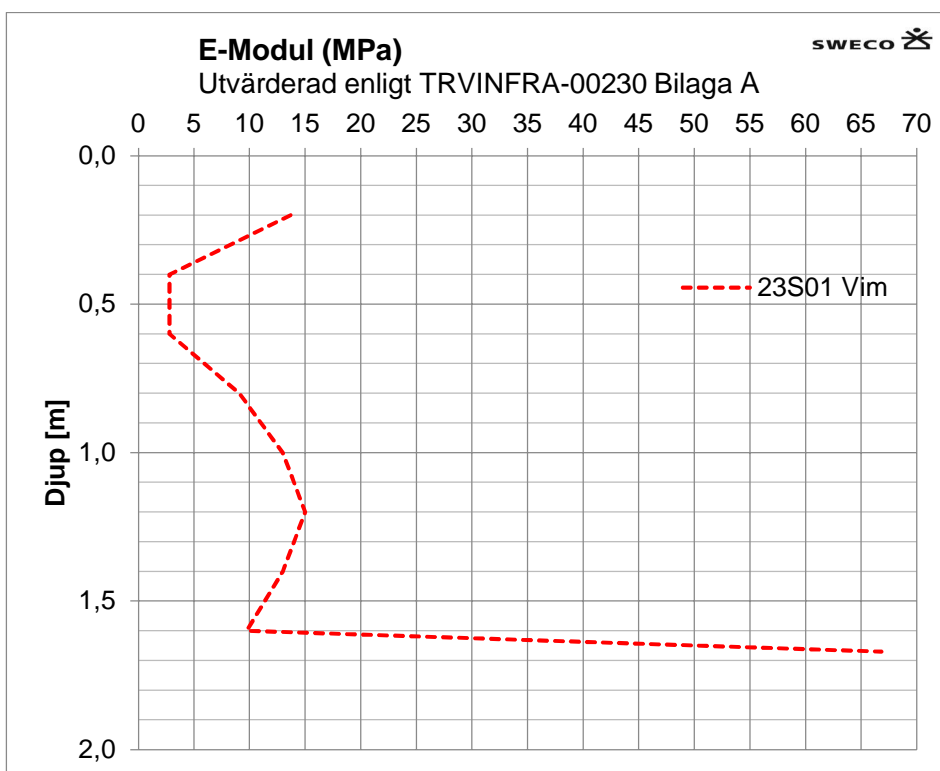
Figur 5. E-modul

Uppmätta elasticitetsmodul varierar mellan 3 och 15 MPa i övre delen (fyllningen/torrsorpelera) för att djupare ner övergå till ca 67 MPa (vilket sannolikt utgör morän), se figur 6.
