PM Dagvatten

Kv Murstenen, Uppsala

Uppdragsnamn
Kv Murstenen Dagvattenutredning
Uppsala kommun
Berthåga 50:1

Datum
2022-11-16
Senast rev.datum
-

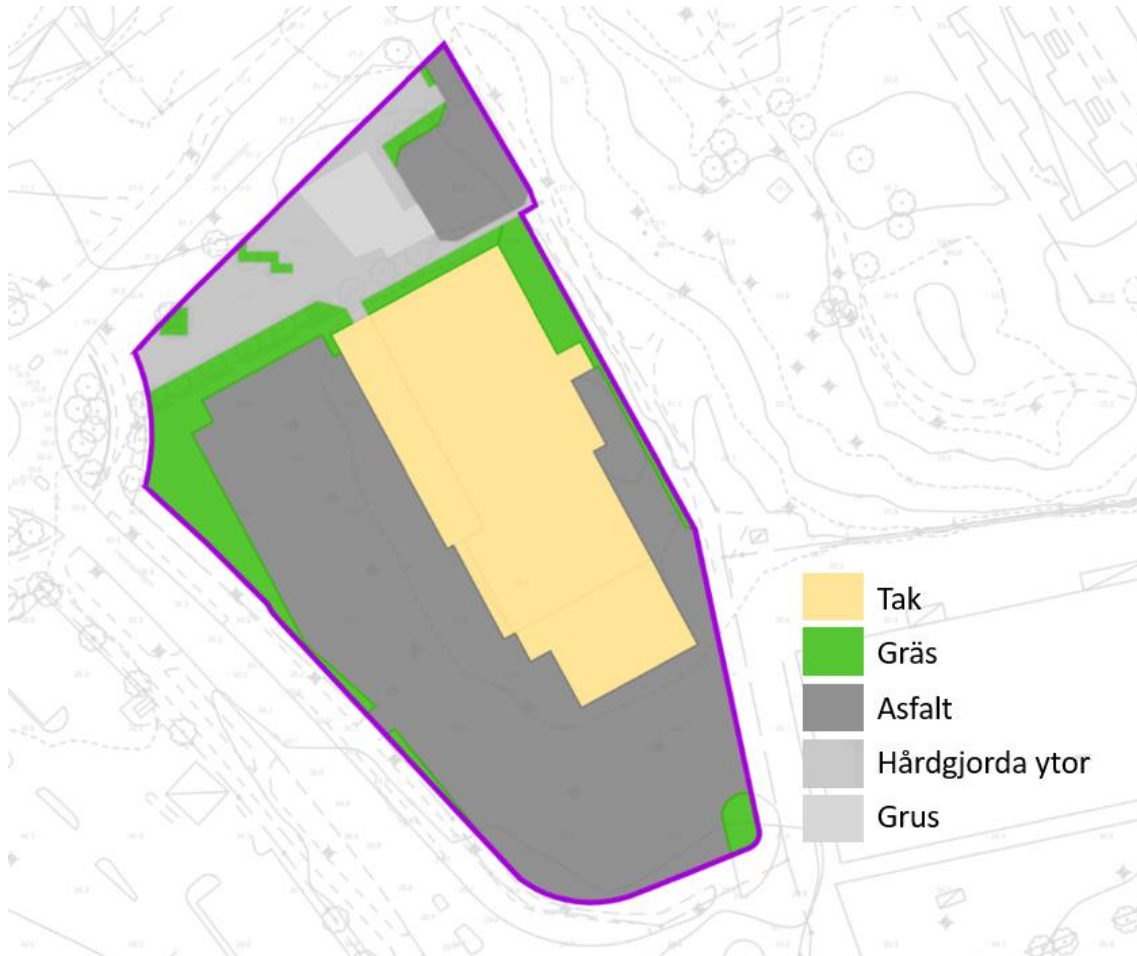
Figur 7. Befintlig markanvändning, utredningsområdet markerad med lila linje.

Utredningsområdet är ca 1 ha stort. Inom området finns idag en byggnad, en parkeringsplats, torgytor och grönytor, se Figur 7 och Tabell 3.

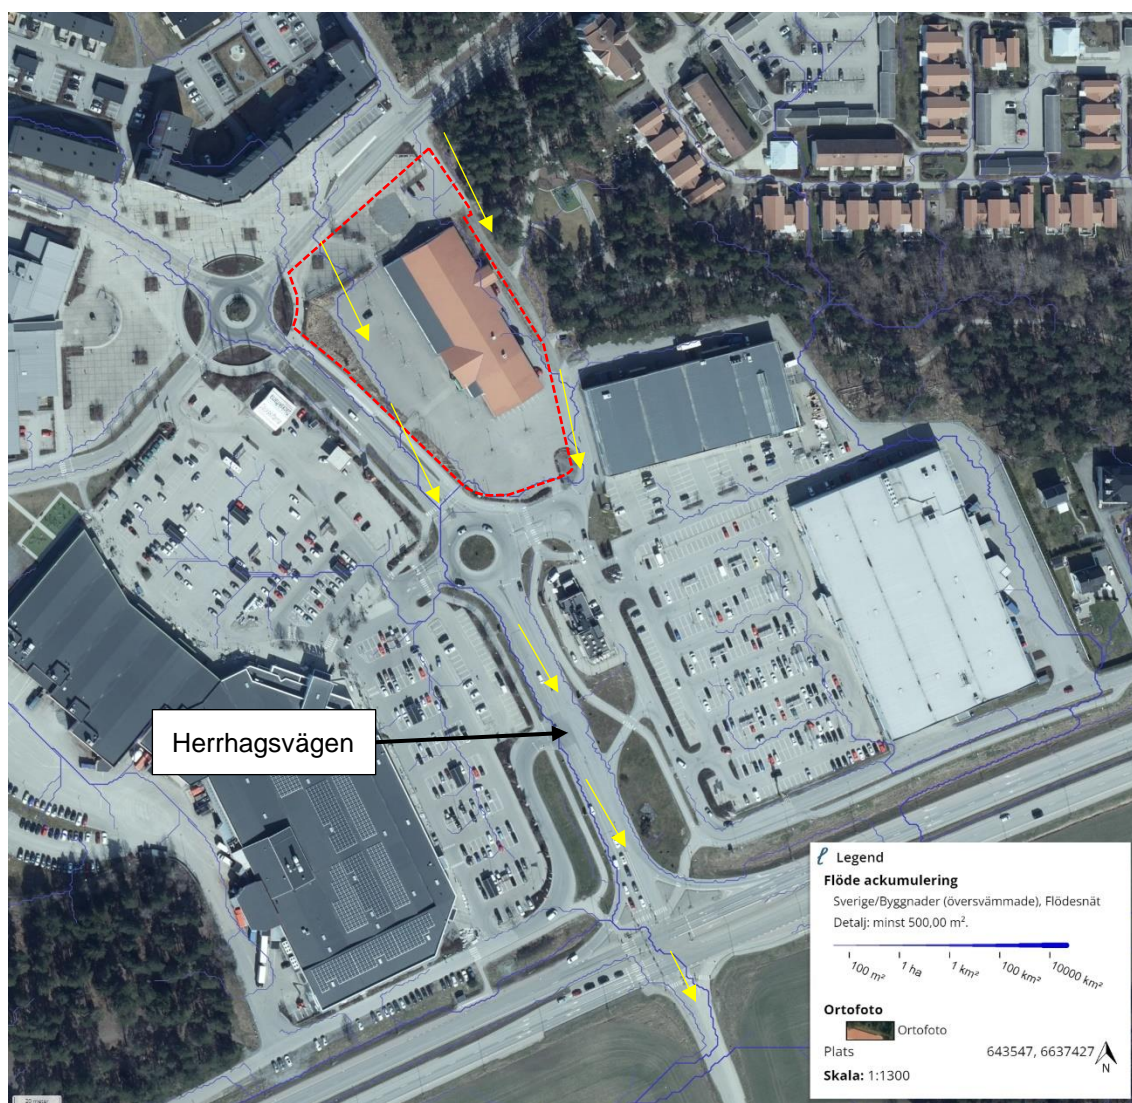
Figur 9. Ytliga avrinningsområden och avrinningsvägar inom och omkring utredningsområdet, från SCALGO Live. © Lantmäteriet. Utredningsområdet inom röstreckad linje. Rinnvägar visas med tunna blåa linjer och generell rinnriktning med gula pilar.

Analysen visar att utredningsområdet ingår i ett avrinningsområde med avrinning mot Hågaån och att två ytliga rinnvägar går i ungefär nord-sydlig riktning genom utredningsområdet, se Figur 9. En rinnväg går i den västra delen längs med befintlig gräsyta intill Herrhagsvägen. Den andra rinnvägen går längs GC-vägen i utredningsområdet östra del. Rinnstråken samlas upp i utredningsområdet sydvästra del och går vidare i Herrhagsvägen söderut.

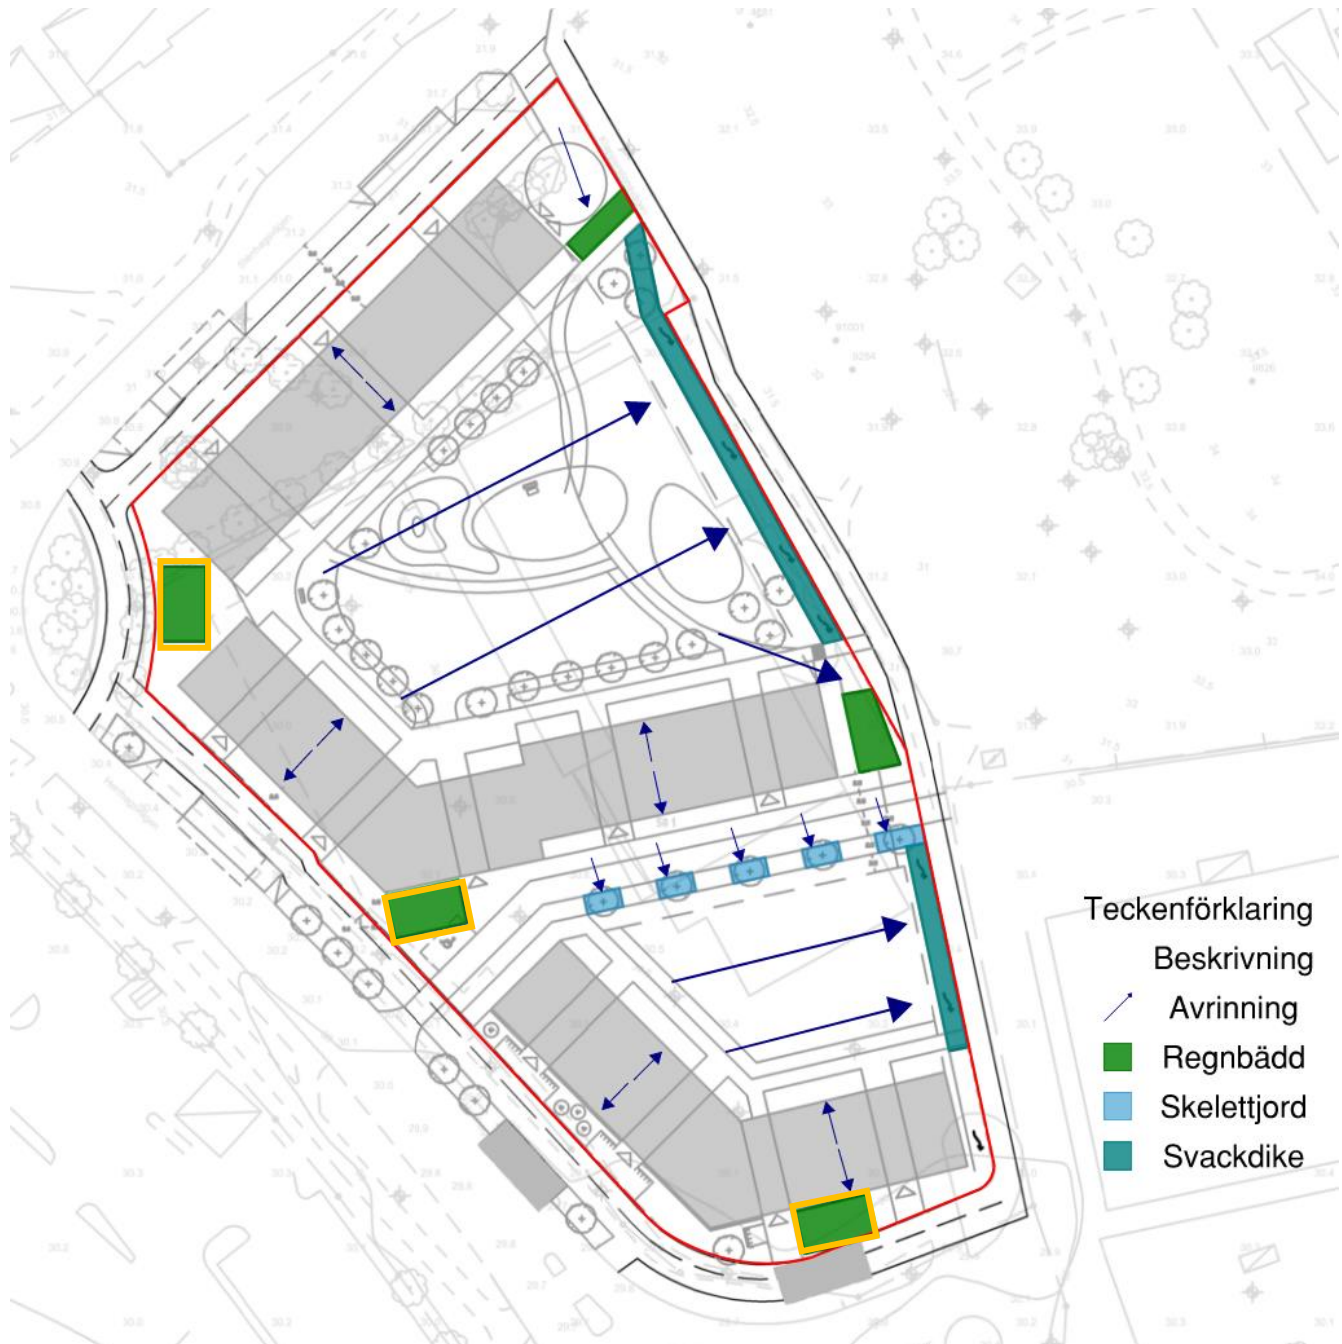
Figur 14. Åtgärdsförslag för dagvattenhantering inom utredningsområdet. Observera att regnbäddar med gul markering redovisar den totala ytan som behövs, regnbäddarna kan delas upp i mindre regnbäddar jämnt fördelat på förgårdsmarken.

Dagvatten från kvartersgatan föreslås hanteras i skelettjord. Kvartersgatan behöver skevas söderut så att vattnet tillåts rinna mot den sida av gatan där skelettjorden är placerad. Då dagvatten från körytor förväntas innehålla höga föroreningshalter är det särskilt viktigt att dessa ytor leds till en dagvattenanläggning med fokus på rening, som exempelvis skelettjord.

Möjligheten att ansluta dagvatten med självfall till befintlig förbindelsepunkt har kontrollerats utifrån den längst bort belägna punkten (i nordöst). Kontrollberäkningen visade att anslutning är möjlig. Eventuellt behövs två separata serviser beroende på framtida fastighetsuppdelning.

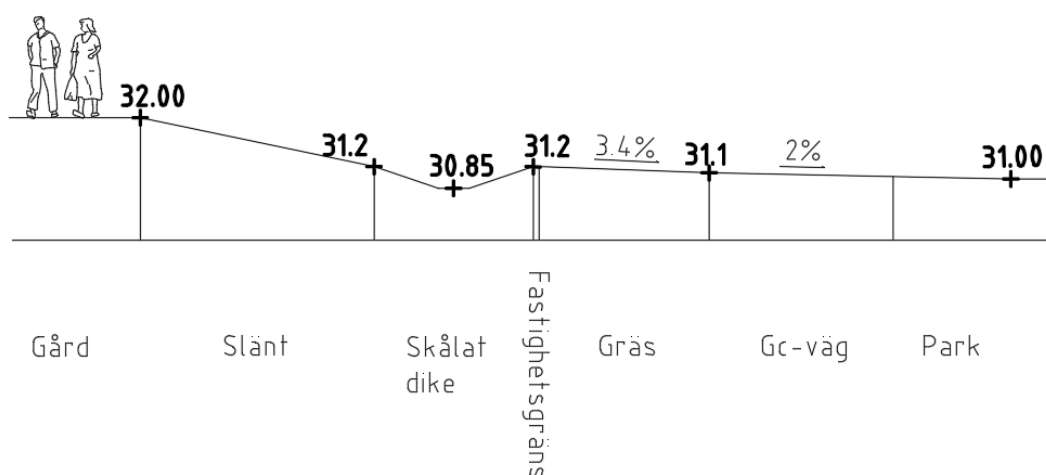
Figur 20. Sektion över grässlänt med svackdike i botten. HSB:s fastighet till vänster om fastighetsgräns i figuren. Arbetsmaterial från LA (Bjerking, 2022-09-21).

att fungera som en översilningsyta. Figur 20 visar en sektion över det nya svackdiket vilket ligger nedanför grässlänt. Sektionen är ett arbetsmaterial från Bjerking's landskapsarkitekt.

Grässlänten kan fungera som en översilningsyta för vatten som avleds ytligt mot slänten. Översilningsytor utformas som gräsytor med mycket svag lutning, vatten leds över ytan och samlas upp i exempelvis ett dike vid botten av slänten. Det ytliga tillflödet bör ske på bred front för att fördela flödet jämnt över ytan. Översilningsytor har viss förmåga att rena och sakta ner dagvattnet innan det når svackdiket i botten.
