Markteknisk undersökningsrapport/ Miljö- och Geoteknik

HSB Stenhagen, Berthåga 50:1
Uppsala kommun

Uppdragsnamn
HSB Stenhagen
Berthåga 50:1
Uppsala kommun

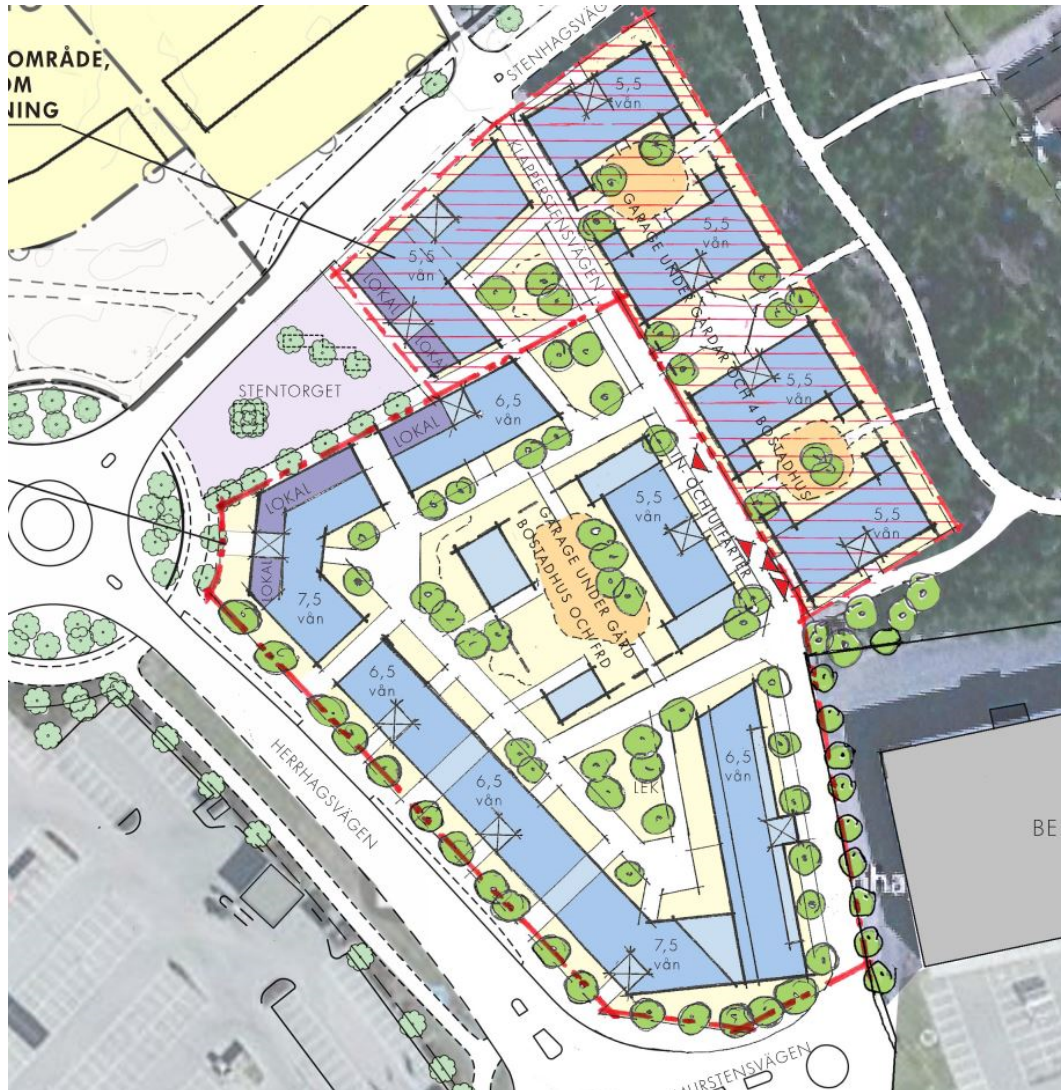
Figur 2 Urklipp ur preliminär situationsplan, daterad 15.11.12.

Inom fastigheten planeras för nya flerbostadshus med mellan 5,5 och 7,5 våningar. De flesta husen planeras utan källare men ett underjordiskt garage planeras i den östra delen. Av Figur 2 framgår den planerade bebyggelsen i plan.

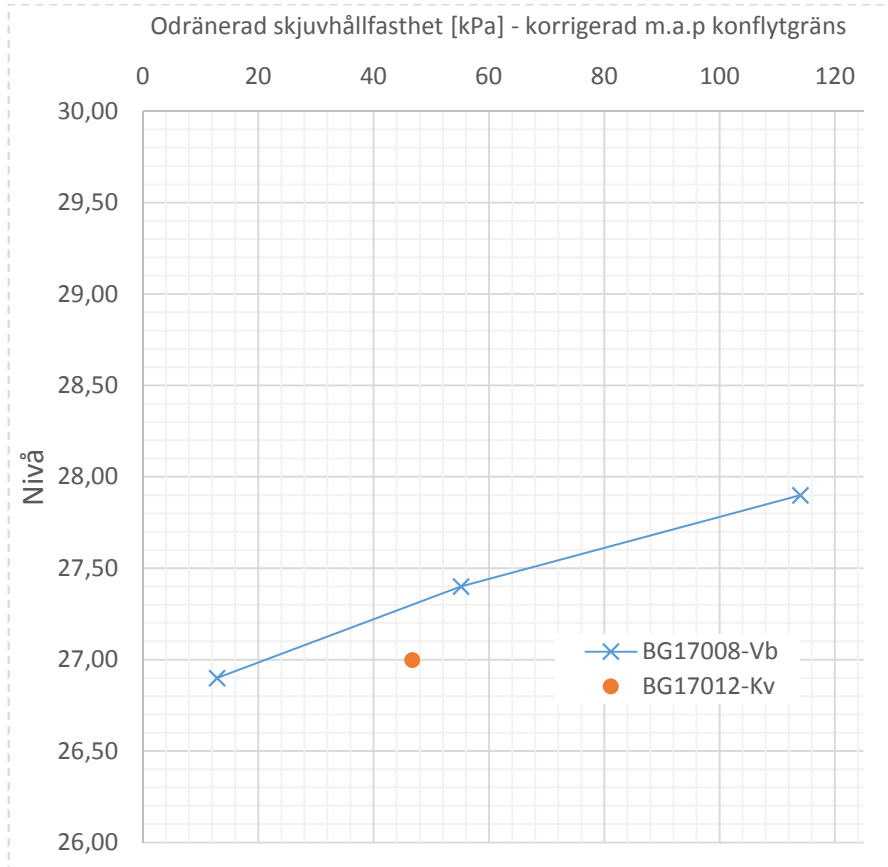
Figur 3 Sammanställning av den odränerade skjuvhållfastheten i lera.

Den odränerade skjuvhållfastheten från vingförsök och kolvprovtagning redovisas i Figur 3.
