# UNDERLAG TILL DETALJPLAN FÖR KAPACITETSSTARK KOLLEKTIVTRAFIK

## Förslag till utformning | ISLANDSBRON

**björking** & RUNDQUIST

30 SEPTEMBER 2020

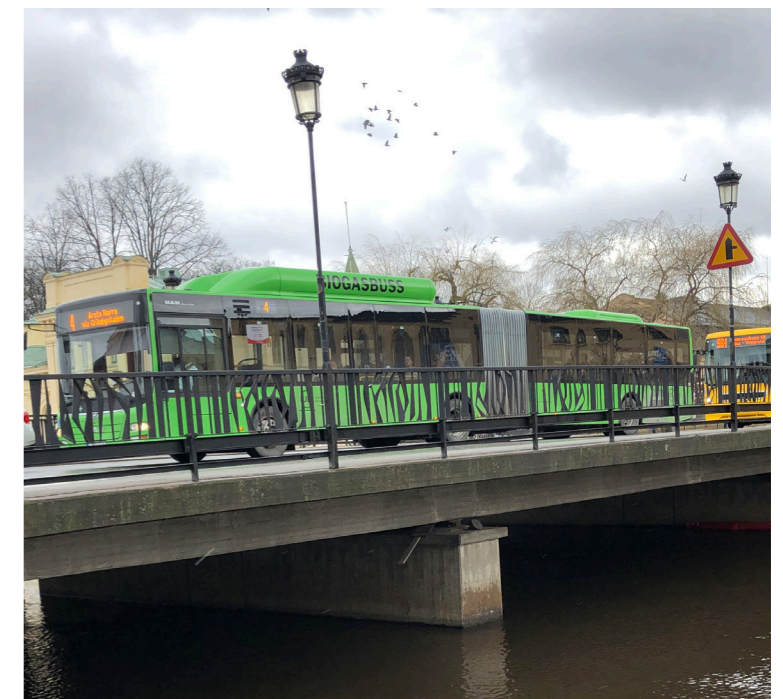
Nedböjning/deformation över mittstödet.

Brons järnsmidesräcken är av kulturmiljöhistorisk relevans och är utformade av konstnären Olof Hellström, projektet önskar kunna bevara dessa. Vid observationer på plats har en nedböjning/ deformation i betongbalken över brons mellanstöd observerats som kan vara resultatet av ett formfel från gjutningen vid byggnationen eller en skada som uppkommit under tiden bron varit i drift. Vid ombyggnad av bron skulle den behöva inspekteras grundligt för att avgöra tekniskt skick, hållfastheten och bärighet.

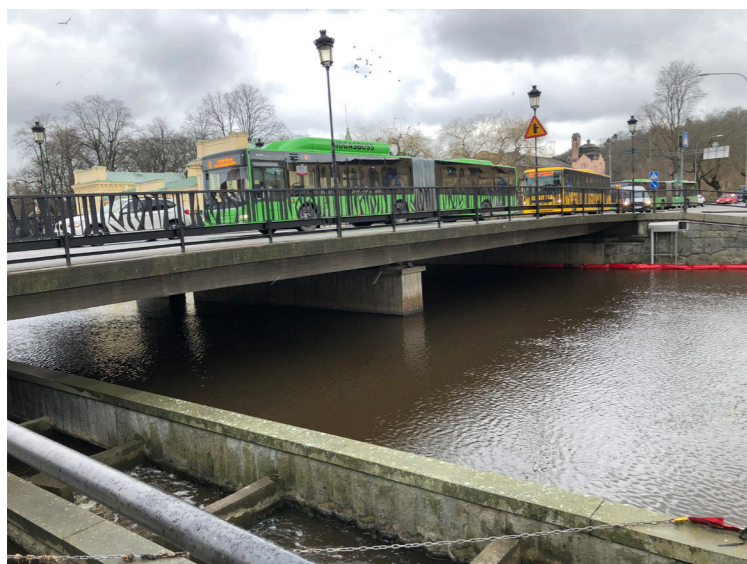
Vattenrummet under bron med asptrappa.

Invid brons östra landfäste löper en fiskmigreringstrappa för asp, vilken ska tas hänsyn till vid eventuell ombyggnad av bron eller vid eventuell nybyggnation.

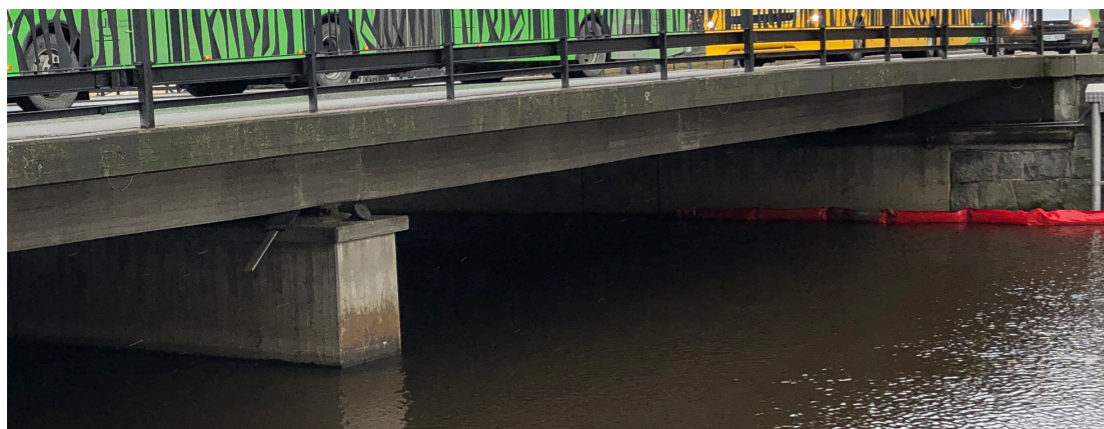
Bilden visar bronns nedböjning vid mellanstödet.
