PM Riskbedömning grundvatten

Kåbo 5:9 samt del av Kåbo 5:1

Uppdragsnamn
Riskbedömning Grundvatten
Uppsala kommun

Uppdragsgivare
Akademiska Hus AB

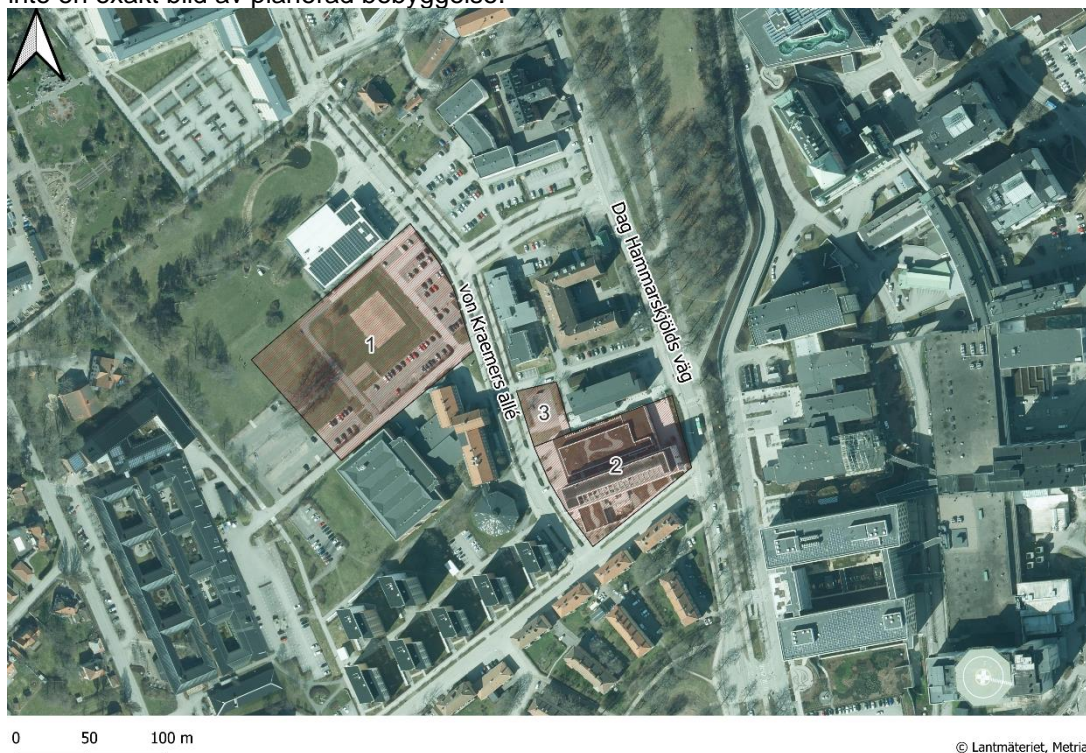
Figur 1. Översiktsbild över området, med de olika utredningsområdena för detaljplanen markerade.

Akademiska Hus AB har erhållit ett planbesked gällande ny detaljplan för delar av kvarteren Blåsenhus och Trädgårdsmästaren (Diarienummer: PBN 2021-003215). Denna riskbedömning tas fram som en del i arbetet med en ny detaljplan för området. Akademiska Hus AB önskar pröva möjligheterna att utöver i befintlig detaljplan tillåten verksamhet (undervisning, kontor och centrumverksamhet), pröva möjligheten att även uppföra studentbostäder inom Kåbo 5:1, delområde 1 i Figur 1. Akademiska Hus AB vill även pröva möjligheten att utveckla Skandionkliniken med en vinterträdgård på takterrass, delområde 2 i Figur 1.

Enligt det erhållna planbeskedet ingick att pröva möjligheten att uppföra patientbostäder inom delområde 3 i Figur 1. Under processens gång har Akademiska Hus AB avskrivit detta av olika skäl och platsen kommer att bibehålla sin befintliga användning. Delområde 3 beskrivs därför kortfattat med den nuvarande användningen i området där patientbostäder tidigare övervägdes.

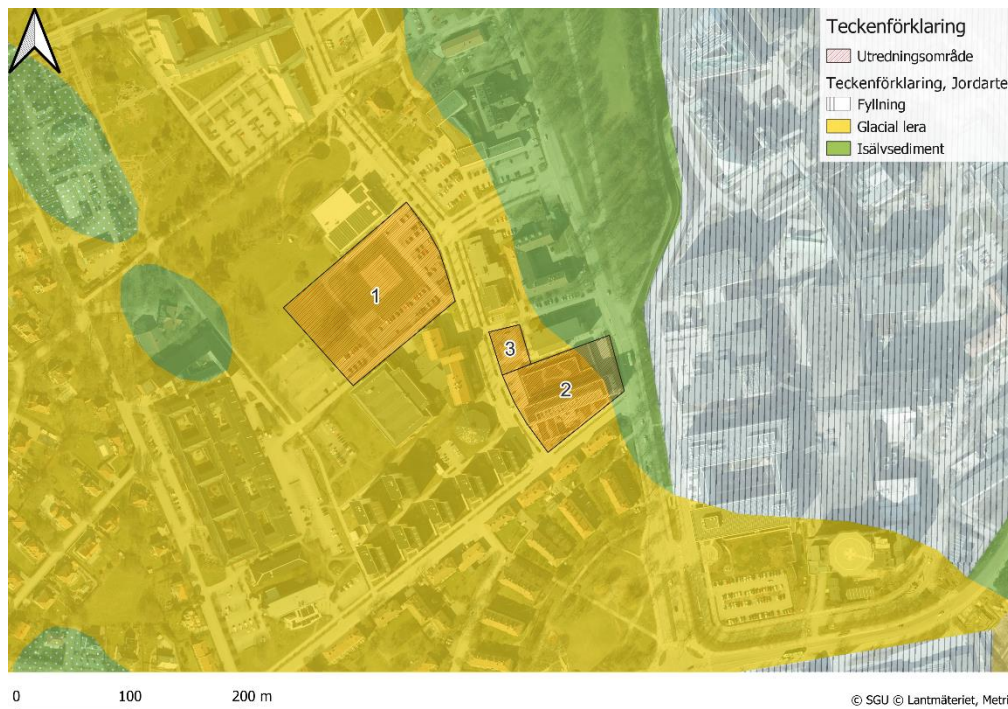
Figur 2. Utredningsområdet med SGU:s jordartskarta.

Utbredningsområdet är beläget i Kåbo, intill Akademiska Sjukhuset. Enligt SGU:s jordartskarta består jorden inom områdena till stor del av lera samt isälvsmaterial, vilket visas i Figur 2.

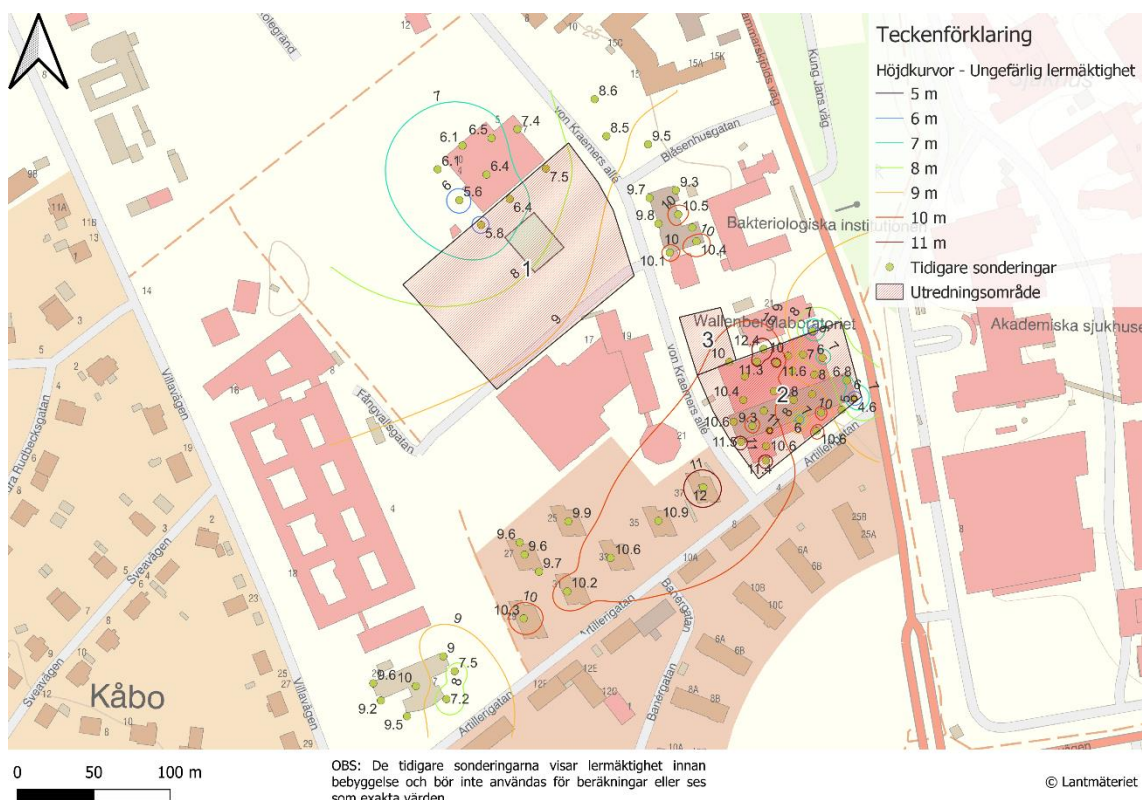
Figur 3. Interpolerad lermäktighet utifrån tidigare sonderingar. Nivåerna är från innan bebyggelsen inom respektive områden och ska ses som mycket ungefärliga. Underlagen för interpoleringen visas med gröna cirklar. Figuren är även lagd som bilaga i större format.

I Figur 3 visas interpolerade lerdjup utifrån de av Bjerking tidigare utförda sonderingarna i området. Från detta syns att lermäktigheten grundar av mot Dag Hammarskjölds väg samt åt nordväst vid nuvarande Campus 1477 (von Kramers allé 5). Längs von Kramers allé bedöms dock lermäktigheten vara närmare 10 m, med undantag för eventuella utgrävningar av lera som gjorts i samband med nybyggnationer, det vill säga de byggnader som nu är uppförda där sonderingarna är utförda.
