Markteknisk undersökningsrapport Miljö- & Geoteknik

Evakueringskola Bälinge
Bälinge – Ekeby 1:3
Uppsala kommun

UppdragsnamnEvakueringsskola Bälinge
Bälinge-Ekeby 1:3
Uppsala kommun**Uppdragsgivare**NCC Sverige AB
Daniel Sandell**Vår handläggare**Axel Svensson – Geoteknik
My Ekelund – Miljöteknik**Datum**

2022-02-17

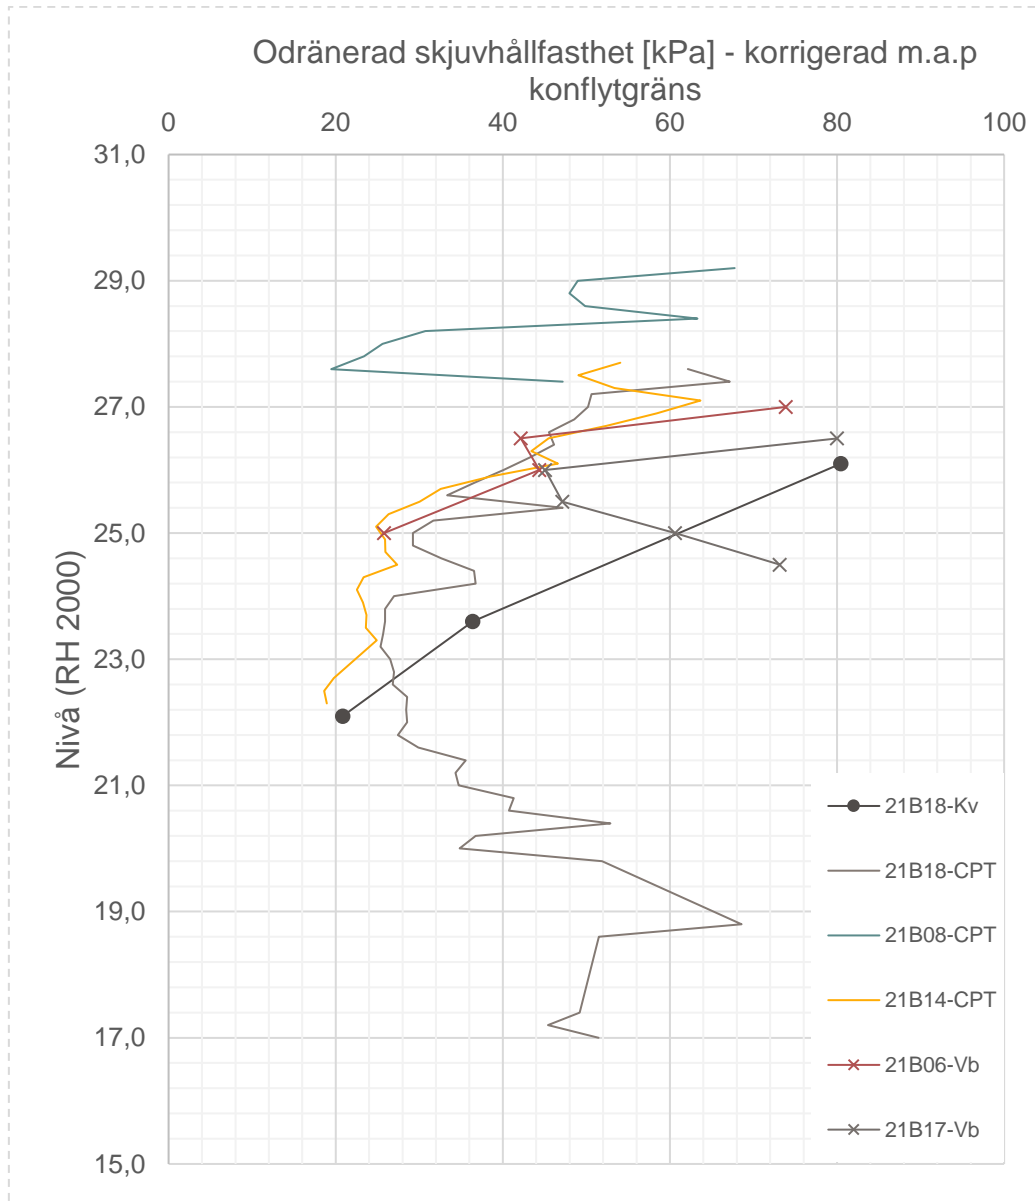
Odränerad skjuvhållfasthet

Utvärdering av CPT-sonderingar har utförts med datorprogrammet Conrad Version 3.1.1 (SGI, 2006) enligt rekommendation i SGI Information 15 (SGI, 2015), se Bilaga 3 för resultat.
