# PM Riskbedömning grundvatten

Norra Sunnersta DP  
Sunnersta 51:22  
Uppsala kommun

Riskbedömning grundvatten  
Norra Sunnersta DP  
Sunnersta 51:22  
Uppsala kommun

2024-01-30

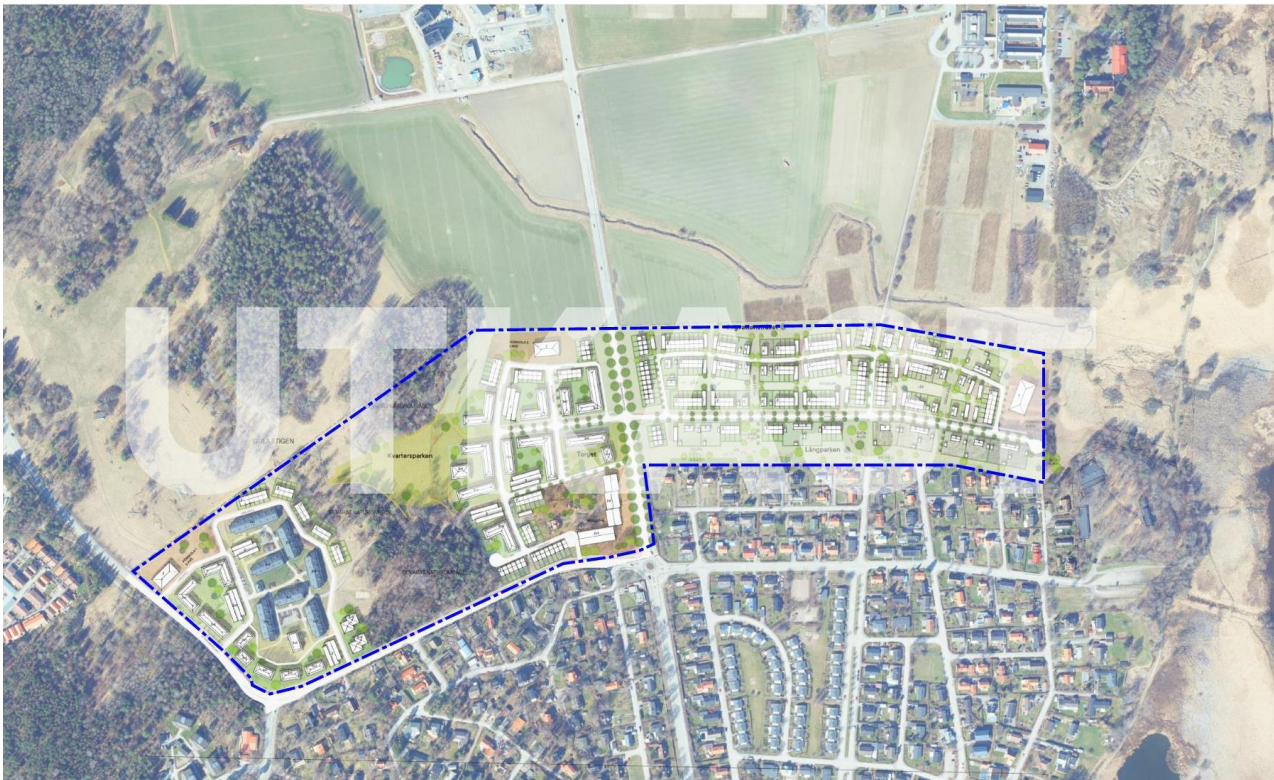
**Figur 1.** Strukturskiss över planerad byggnation på del av fastighet Sunnersta 51:22. Bild erhållen från beställaren 2023-10-11.

Bjerking AB (Bjerking) har på uppdrag av Uppsala Akademiförvaltning genomfört en utredning gällande riskbedömning för skydd av grundvatten inför detaljplanläggande av ett nytt bostadsområde på del av fastighet Sunnersta 51:22. Riskbedömningen utförs enligt Uppsala kommuns *Instruktion för framtagande av riskbedömning* (PBN-2019-0030)<sup>1</sup>, för att säkerställa en långsiktigt hållbar markanvändning ur grundvattensynpunkt. Syftet med den nya detaljplanen är att möjliggöra uppförande av ca 800 bostäder, minst 3 förskolor, 1 grundskola samt eventuella mindre serviceverksamheter inom utredningsområdet<sup>2</sup>, se Figur 1 för preliminär strukturskiss över planerad byggnation.

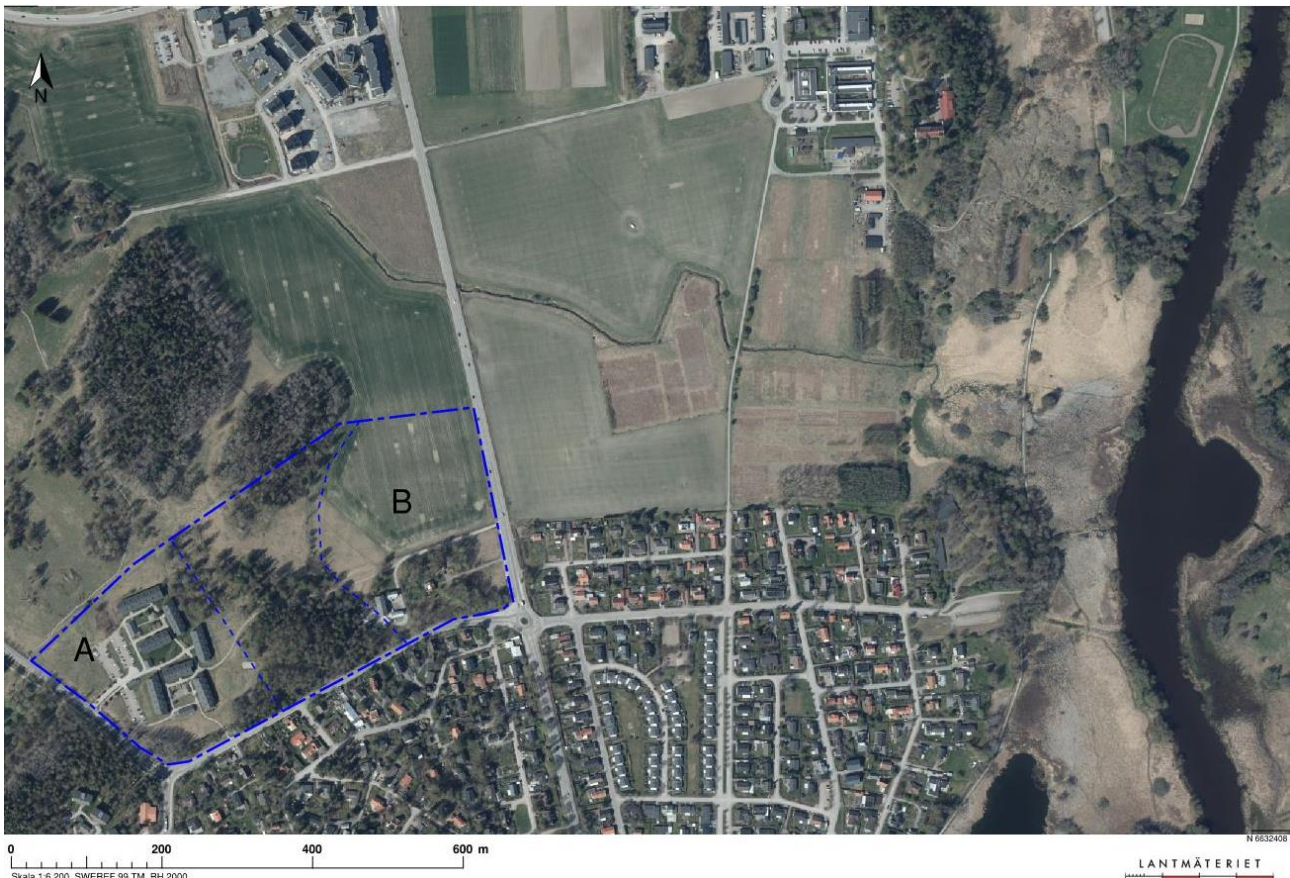
**Figur 3.** Utredningsområdet indelat i område A och B.

Marken inom utredningsområdet utgörs till stora delar av jordbruksmark. Område A utgörs av ett bostadsområde medan område B präglas av åkermark. Dessa områden åtskiljs av en korridor av lokalt kuperad skogsklädd mark med fläckvisa partier med berg i dagen, se Figur 3. Inom denna skogskorridor planeras inga byggnationer då det skall utgöra rekreationsområde och passage till Natura-2000 området Bäcklösa<sup>7</sup>.

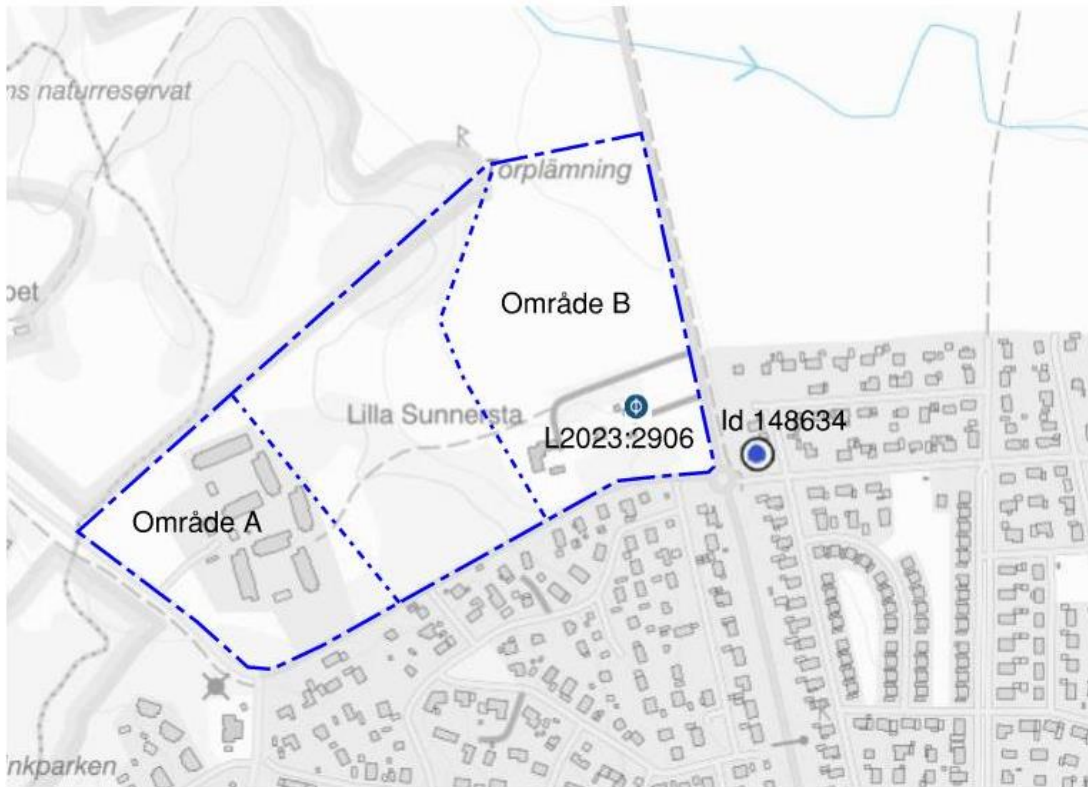
**Figur 4.** Utdrag ur EBH-kartan som visar potentiellt förorenade områden med riskklass "Ej riskklassade" (blå rund ring inom vit cirkel). Källa: EBH-kartan, Länsstyrelserna, 2024-01-23. I kartan är även fornlämning ungefärlig markerad (L2023:2906).

potentiellt förorenade området (ca 50 m från aktuellt område) utgörs av en verkstadsindustri (Id 148634) och har riskklass *E*, vilket är *Ej riskklassade*, se Figur 4.

Enligt Forsök (L2023:2906)<sup>9</sup> finns en möjlig fornlämning i form av husgrund och spisröse belägen i sydöstra delen i område B (Figur 4).

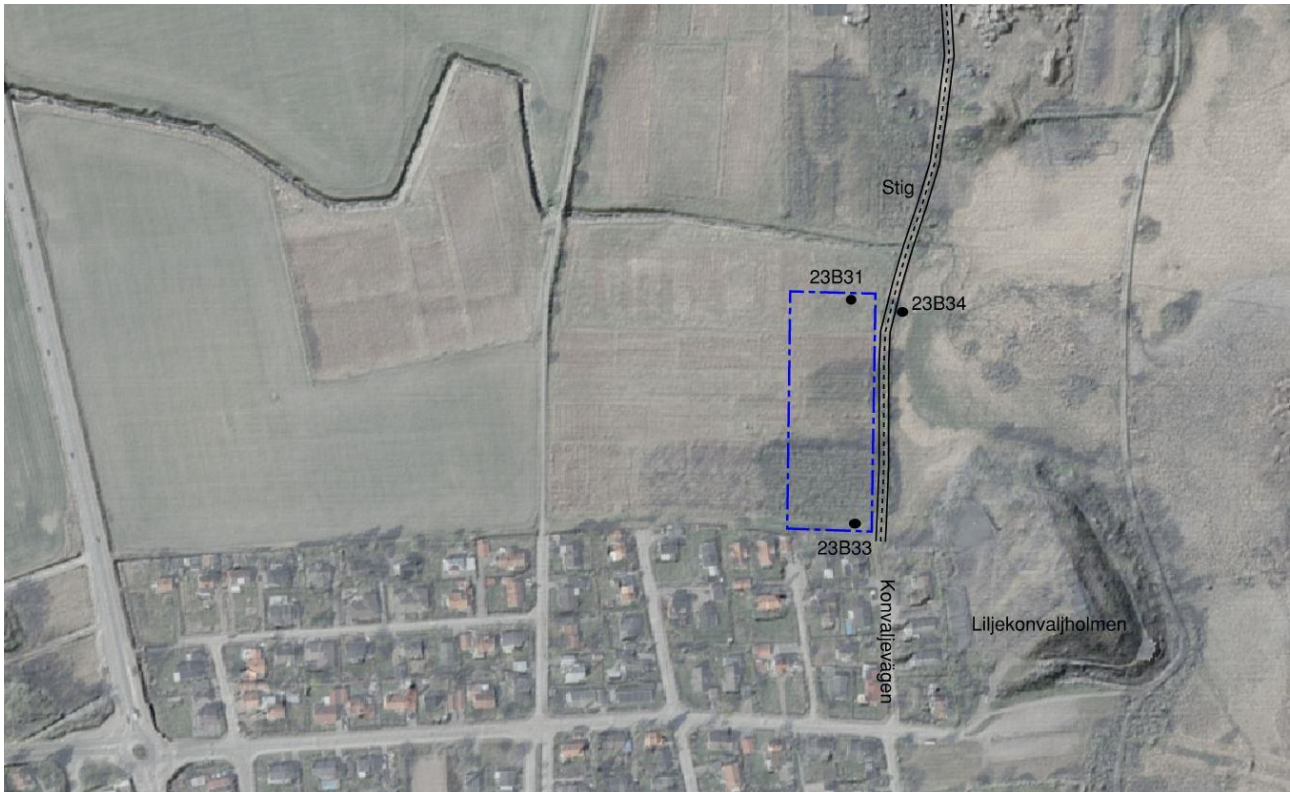
**Figur 11.** Område C är ungefärligt markerad inom blåstreckad linje. Källa: Min karta, ©Lantmäteriet, 2024-01-23.

Enligt SGU:s jordartskarta består marken av glacial- och postglacial lera, se Figur 14. Marknivån i sonderade borrhål 23B31 och 23B33 varierar mellan +3,7 och +3,9 och marken fortsätter slutta österut. En extra punkt, 23B34, borrhålades på östra sidan stigen i anslutning till område C:s östra gräns (Figur 11). Jordlagerföljderna i nämnda borrhål utgörs generellt av 1–1,5 m torrskorpelera som underlagras av lera som varvas med

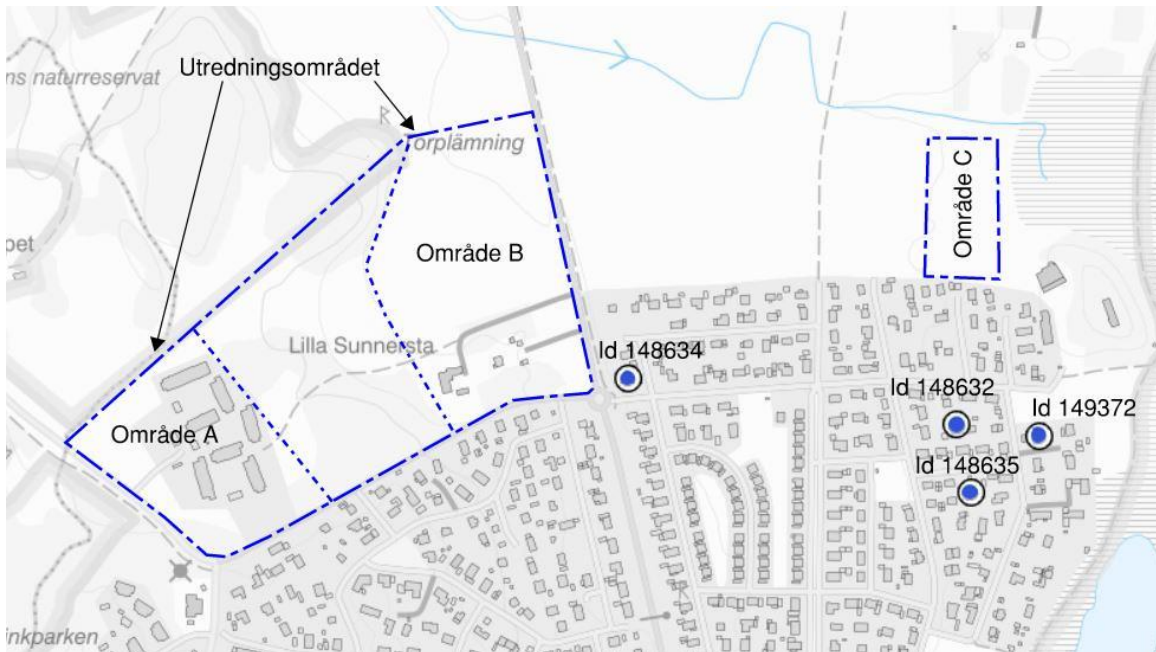
**Figur 12.** Utdrag ur EBH-kartan som visar potentiellt förorenade områden med riskklass "Ej riskklassade" (blå rund ring inom vit cirkel). Källa: EBH-kartan, Länsstyrelserna, 2024-01-23.

De finns dock 3 potentiellt förorenade områden ca 200 m söder om område C som utgörs av verkstadsindustri (Id: 14832 & 14835) samt plantskola (Id 149372) som primär bransch. I Figur 12 presenteras de potentiellt förorenade områdena tillsammans med och i förhållande till undersökningsområdet ( A och B) samt område C.

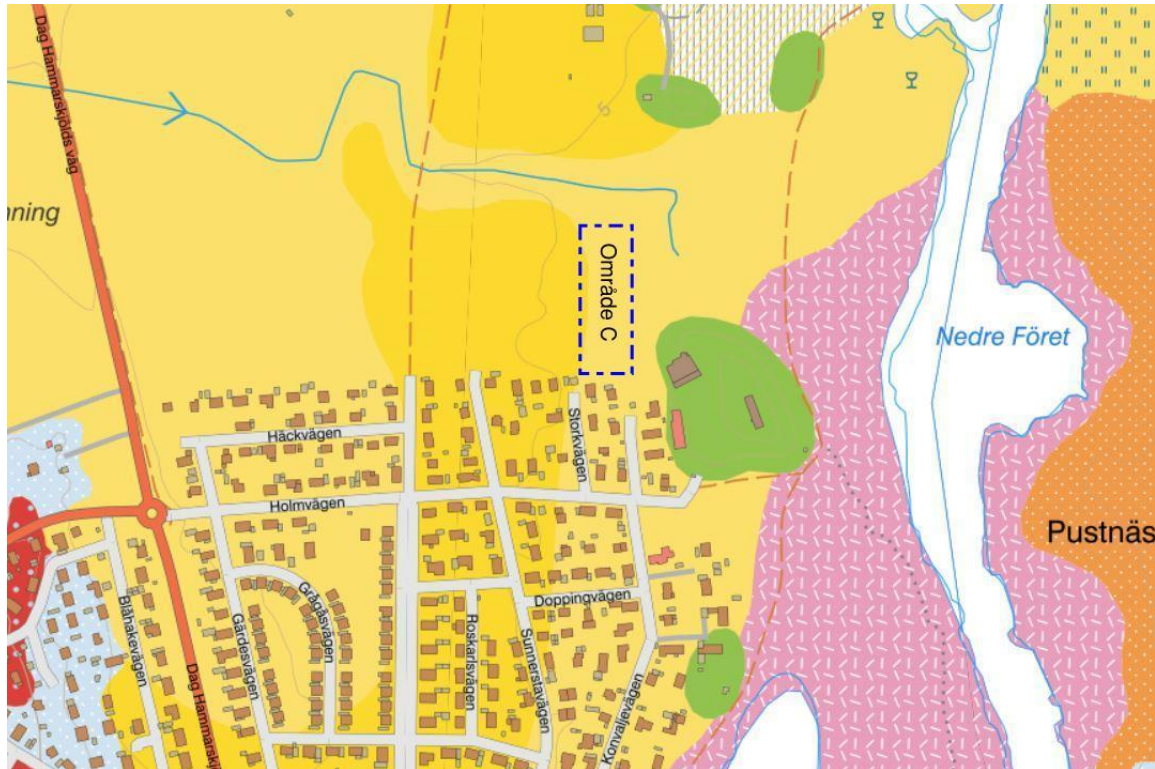
**Figur 14.** Jordartskarta från SGU:s karttjänst, 2024-01-29, ©SGU. Marken i område C består främst av postglacial lera (gult) och glaciallera (mörkare gult) och presenteras inom det blå-streckade området. Marken vid Liljekonvaljholmen utgörs av isälvmaterial (grönt) invid svåmsediment av silt- och ler. Öster om Fyrisån påträffas även postglacial sand (orange med prickar), enligt SGU:s jordartskarta.

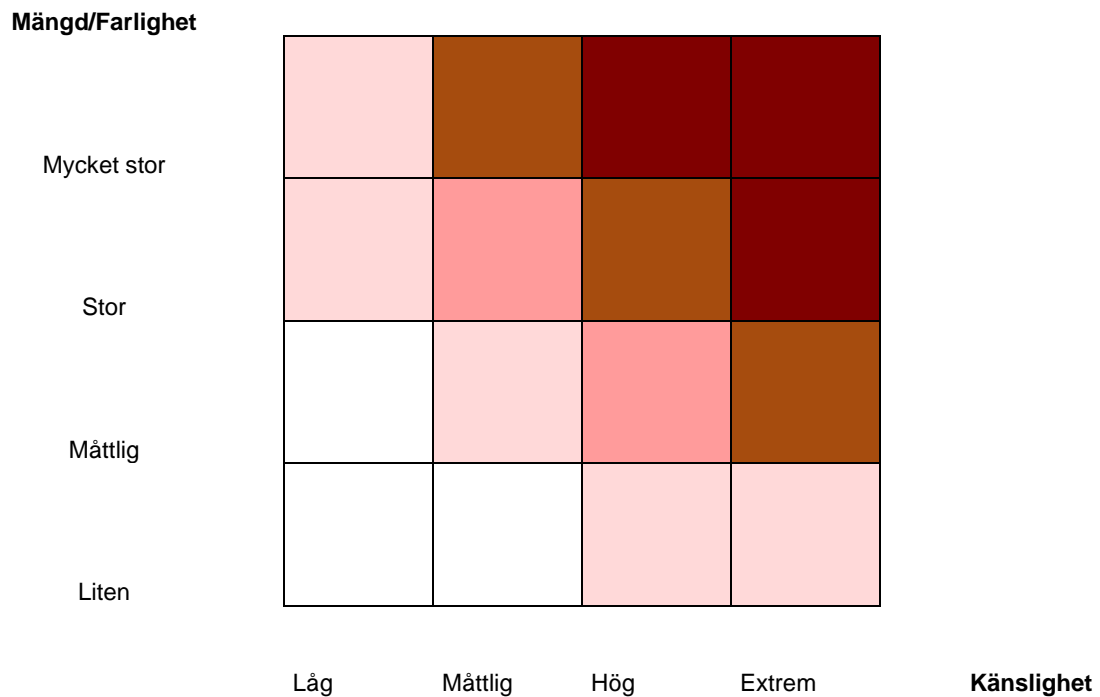
**Figur 16.** Konsekvensmatris med fem klasser enligt färgkodning i Tabell 7.

specifikt för respektive skadehändelse med hjälp av mängdfarlighetsmatrisen i Figur 16. Färgkodning redovisas i Tabell 7. Genom användande av denna matris tas hänsyn till att vissa föroreningar är farliga redan i mycket små mängder eller låga halter, medan andra blir farliga först i stora mängder. Med ett ämnes farlighet avses här en sammanvägd bedömning utifrån ämnets toxicitet, persistens och vattenlöslighet.
