Miljöteknisk markundersökning

Boländerna 35:1

Sweco har fått i uppdrag av LSTH Svenska Handelsfastigheter AB att genomföra en miljöteknisk markundersökning inför en detaljplaneändring av fastigheten Boländerna 35:1 i Uppsala, se Figur 1.

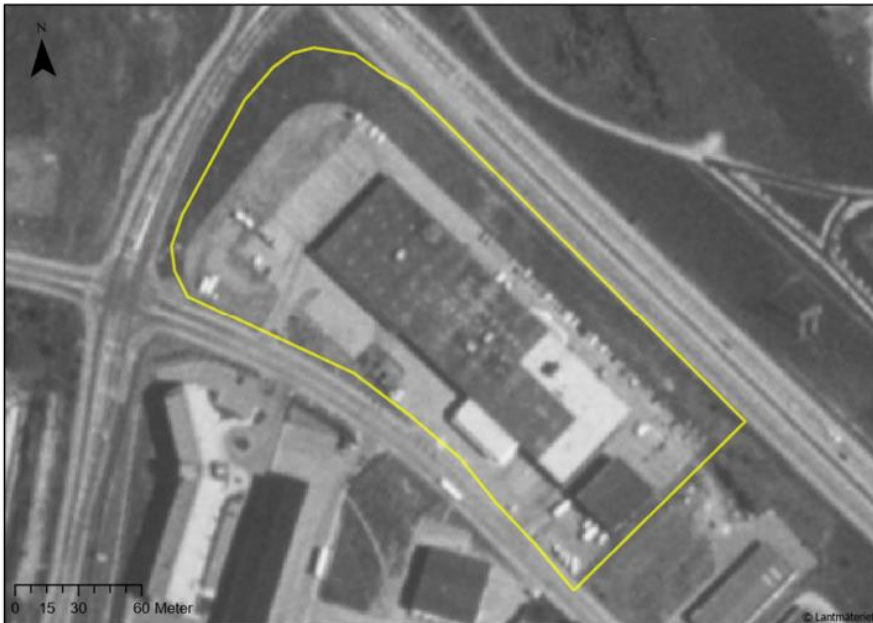
Figur 4: Historiskt Ortofoto från 1995. Fastigheten Boländerna 35:1 är markerat i gult.
©Lantmäteriet.

Bilvårdsanläggningen (Bilvårdsteknik AB) delade oljeavskiljare med bilverkstaden. År 2015 flyttade ÖoB in i lokalerna som tidigare tillhörde bilvårdsanläggningen. I samband med detta revs bilvårdsanläggningens kallager. På ett historiskt ortofoto från 1995 syns det kallager som revs i samband med att ÖoB tog över lokalerna, längst ner i söder, se Figur 4.
