PM Dagvattenhantering

Tillfällig detaljplan för återvinningscentral i Gottsunda,
hantering av dagvatten från hårdgjorda ytor

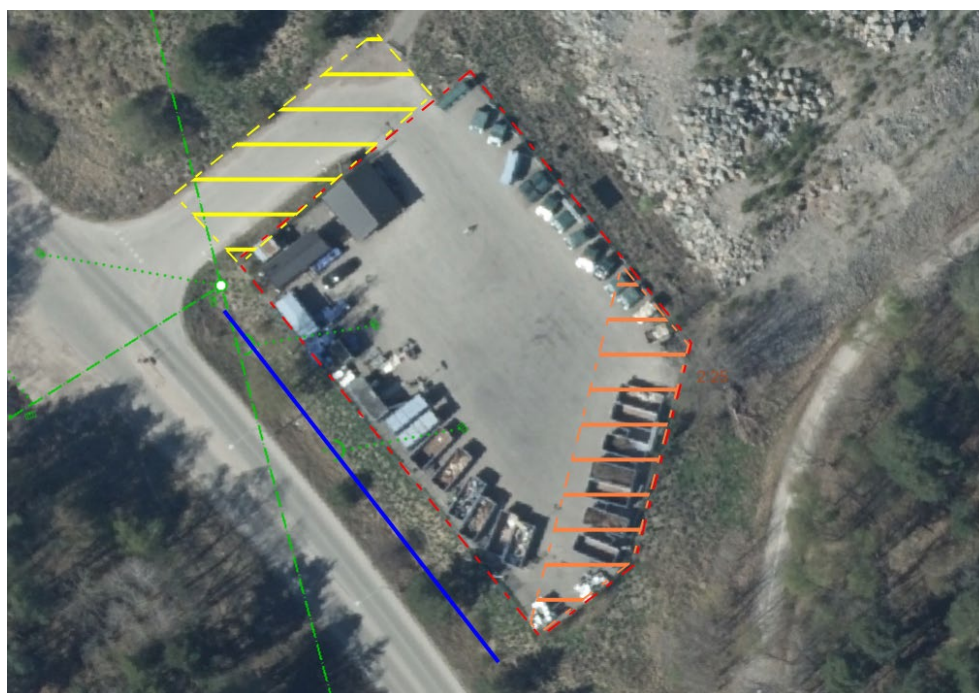
I Figur 2 inom röd streckad linje redovisas nuvarande återvinningscentral och diket som återvinningscentralen (ÅVC:n) avvattnas till (blå linje). Nivån i diket faller från sydost mot nordväst. Orange streckad yta i figuren tas i anspråk av framtida planerad infrastruktur, gul strecka yta planläggs för återvinningscentral som ersättningsyta vid förlust av orange yta. Orange och gul yta har bedömts vara lika stora till arean.

Figur 2. Nuvarande och framtida ytor för återvinningscentral samt diket som återvinningscentralen avvattnas till.

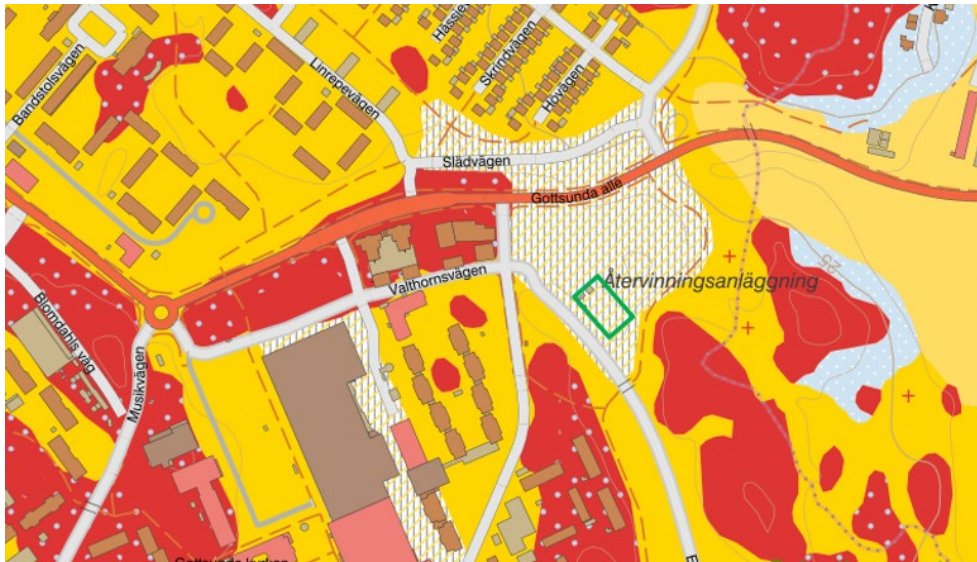
Figur 4. Jordartskarta från Sveriges geologiska undersökning, fastighetsområdet är ungefärligt markerat med grön rektangel. Beige med bruna rektanglar – fyllnadsmassor, gul färg – postglacial lera, blå med vita prickar – sandig morän, röd – berg, röd med blå prickar – berg med tunt moräntäcke.

Enligt SGU (2023) består jorden vid området för återvinningscentralen av fyllnadsmaterial, se Figur 4.

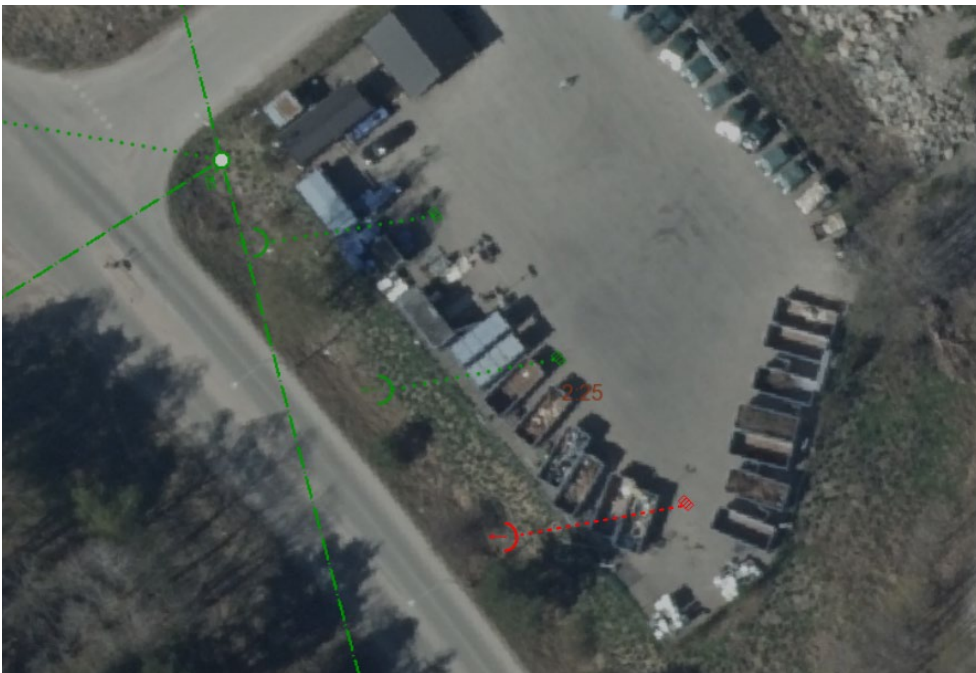
Figur 6. Ortofoto över återvinningscentralen, ledningsnät för dagvatten (grönt), i rött redovisas ungefärligt läge för en dagvattenbrunn och dess utlopp.

Hårdgjorda ytor avvattnas via dagvattenbrunnarna till diket i väster, se schematisk redovisning i Figur 6. Diket faller mot nordväst där en kupolbrunn finns ansluten till dagvattensystemet som via "Bäcklösaravinen" och Bäcklösa diket mynnar i Fyrisån.

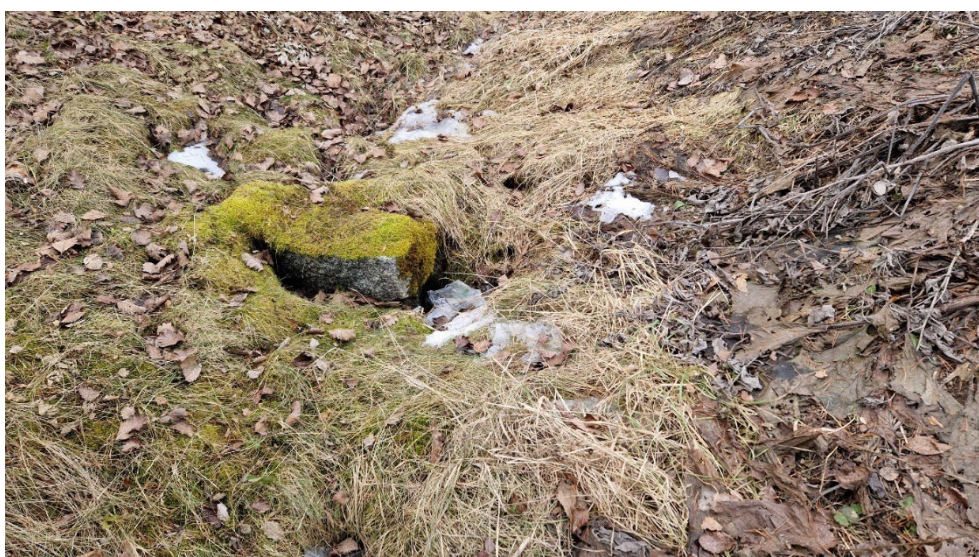
Figur 7. Krossmaterial och håligheter i dikesbotten.

Vid platsbesök 2024-03-04 noterades att bergkross återfanns på flera platser under befintlig vegetation, se Figur 7. Bergkrossen ska vara tillförd från tidigare exploateringar i Gottsunda. Bergkross har en mycket god infiltrationskapacitet. Personal vid återvinningscentralen har inte noterat någon vattenspegel i diket efter kraftiga regn. Dagvatten som ledes till diket bedöms infiltrera i dikesbotten.

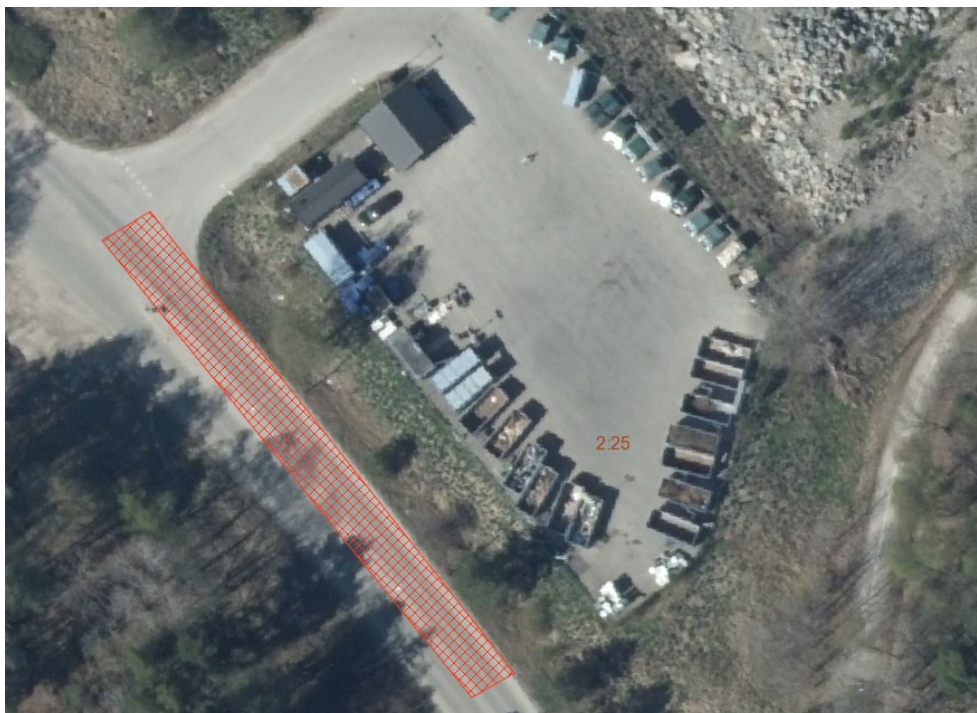
Figur 8. Röd skrafferad yta beräknas avvattnas till diket från vägen.

Elfrida Andrés vägs bombering medför att nederbörd som faller på cirka halva vägbanan avvattnas mot till diket, se skrafferad yta i Figur 1. Flödet och nederbördsvolymen vid ett 10-årsregn från 430 m² vägbanan har beräknats, nederbördsvolymen har tillagts den fördröjningsvolym som behöver fördröjas. Beräkningar se Tabell 3 och Tabell 4.
