Uppsala kommun

► Riskbedömning grundvatten Detaljplan D

Del av kapacitetsstark kollektivtrafik

Uppdragsnr.: 108 86 19 Revision: 2.0 Datum: 2024-04-24

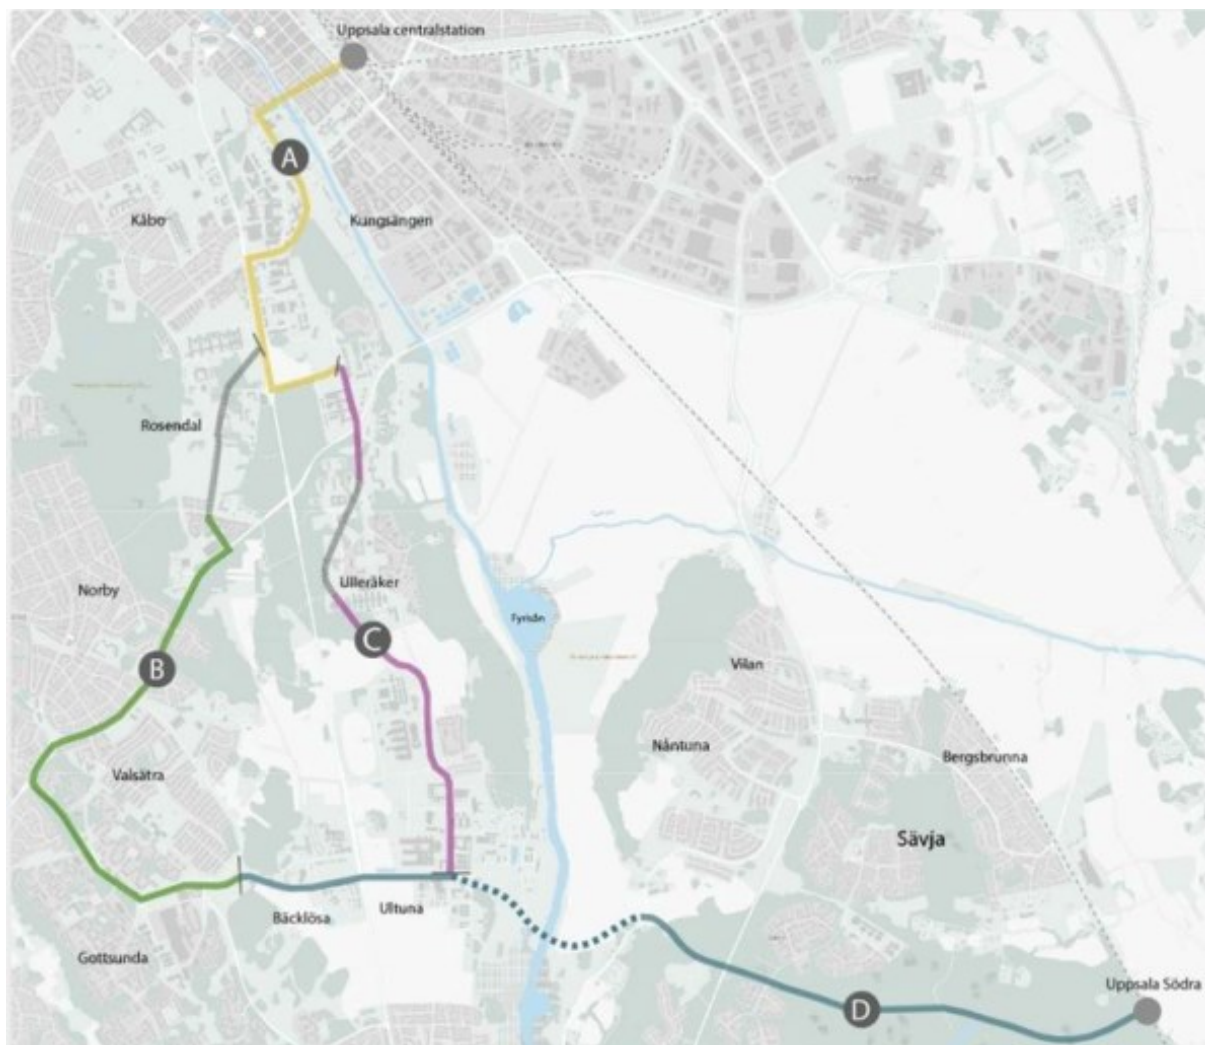
Figur 1 Planerad spårsträckning i Uppsala och redovisning av detaljplan D (blå linje), från Bäcklösa till den nya stationen Uppsala södra i Bergsbrunna. Figur från Samrådsunderlag – Uppsala spårväg (2023).

Uppsala kommun planerar för ny kapacitetsstark kollektivtrafik i form av spårväg som sträcker sig från Uppsala centralstation till Uppsala Södra, belägen i de planerade sydöstra stadsdelarna. Linjedragningen är uppdelad i fyra delsträckor, A-D, se Figur 1. Delsträcka D är cirka 6 kilometer lång och knyter ihop delsträckorna B och C. Spårsträckan börjar i Bäcklösa, löper vidare genom Ultuna och fortsätter sedan på bro över Fyrisån. Därifrån går spårsträckan fortsatt österut genom de sydöstra stadsdelarna fram till Bergsbrunna där en ny järnvägsstation planeras. Förutom en ny kollektivtrafiksträckning ska detaljplanen även möjliggöra nya broar över Fyrisån och Hemslojdsvägen samt utrymmen för tekniska anläggningar med likriktarstationer. Utöver det ska detaljplanen innefatta en ny infartsväg till Bäcklösa vattenverk, park- och naturmark samt kvartersmark för att delvis ge utrymme till dagvattenhanteringen men också för att säkerställa befintlig försöksodling vid Ultuna.

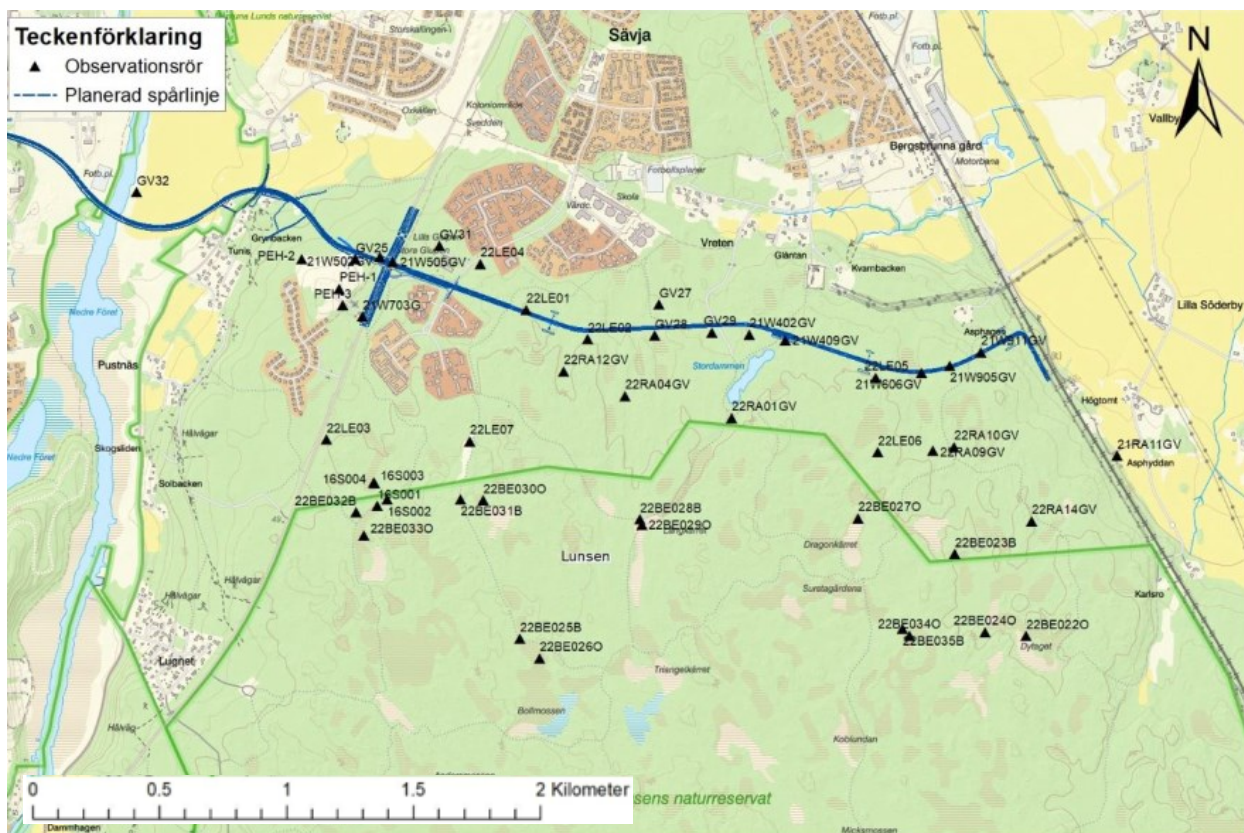
Figur 9 Ett urval av grundvattenrör längs den östra delen av delsträcka D. Lånad figur från utredning av WSP och Lektus (2023).

Mellan Hemslöjdsvägen och strax innan passagen över Väg 255 har flera grundvattenrör varit torra vid tidpunkterna för mätning. Där mätningar kunnat utföras ligger nivåerna längs spårlinjen på cirka +22 till +29. Norr om övergången av Väg 255 har grundvattenrören också varit torra. Ett grundvattenrör söder om passagen visar grundvattennivåer upp till cirka +39,3, motsvarande cirka 1,7 meter under markytan. Vidare österut upp på höjdområdet har grundvattenmätningar skett med olika frekvens och varierande kvalitet. Fram till faunapassagen strax norr om Stordammen ligger nivåerna i grundvattenmagasinet i jord på cirka +40 till cirka +48, motsvarande nivåer från strax under markytan ner till cirka 1 meter. Därifrån fram till det nya stationsläget varierar nivåerna från cirka +42 till cirka +47 vilket motsvarar nivåer ner till cirka 2 meter under markytan.

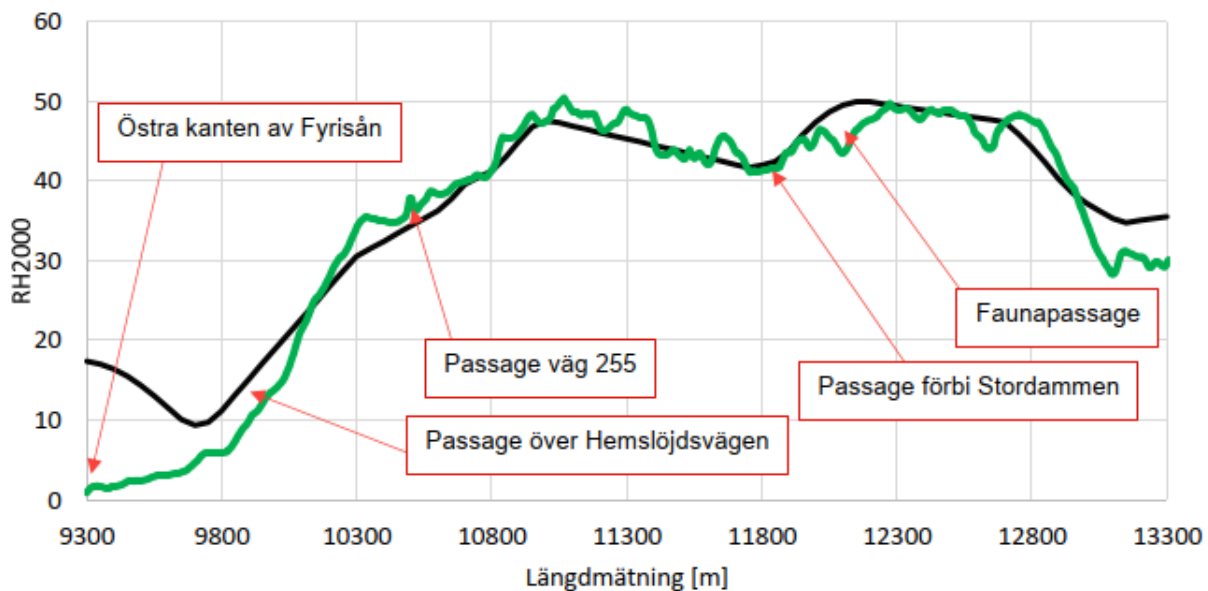
Figur 19 Profil för spårvägen (svart) öster om Fyrisån samt marknivån (grön) samt några utpekade objekt som även nämns i rapporten (figur lånad från utredning av WSP och Lektus, 2023).

Längs den östra spårsträckningen av detaljplan delsträcka D kommer spårlinjen gå i skärning (under befintlig marknivå) i stora delar över höjdområdet, vilket illustreras av Figur 19.

Skärningarna uppskattas bli någon meter men som mest cirka 7 meter djup. Skärningarna kan komma att påverka grundvattenmagasinen i jord, främst de mindre svackorna, och grundvattenmagasinet i berg genom att grundvatten tillfälligt länshålls i byggskedet och permanent avleds i driftskede, se Figur 20 för beräknad avsänkningstratt vid byggskede. Schakter kan skapa en annan spridningsväg för eventuella föroreningar i grundvattnet eftersom det lokalt runt spårvägen fås en förändrad flödesbild in emot spårvägen.
