ÖSTRA FYRISLUND - KULTURMILJÖUTREDNING

Av: J. Alton, WSP och E-L. Erlingsson, Stockholms byggnadsantikvarier

Uppsala kommun, plan- och byggnadsnämnden. Dnr PBN 2020-001647, 2011-03-28

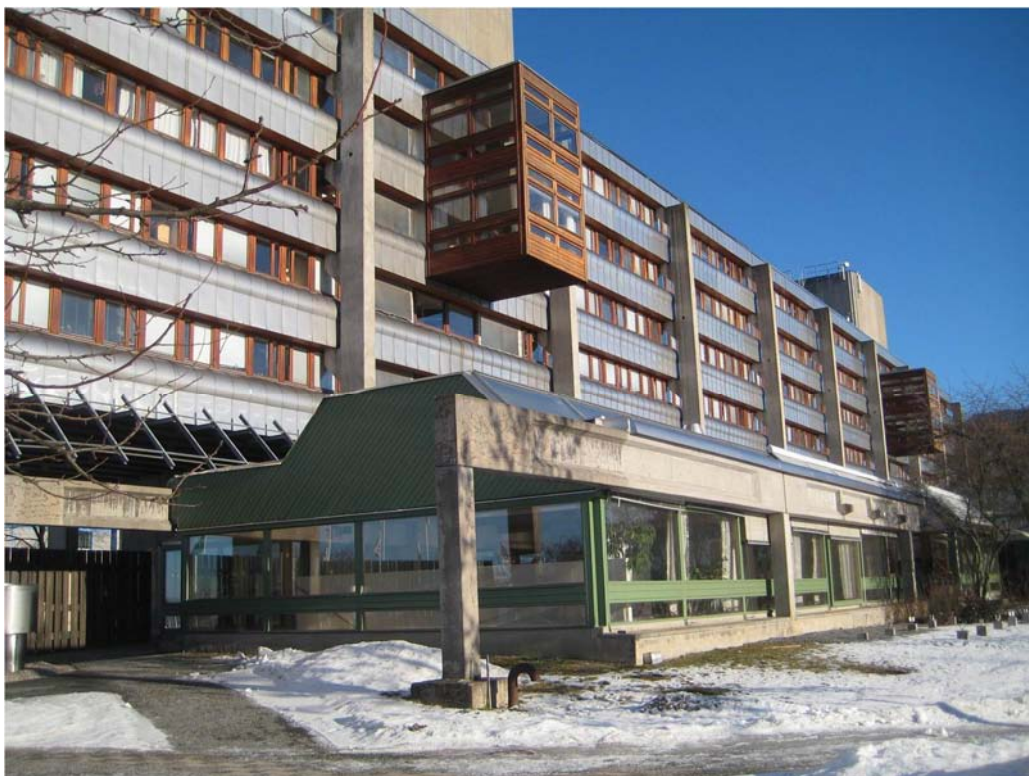
Figur 2 Pharmacias huvudkontor

Det konsekventa användandet av material i exteriören, betongpelare, falsad rostfri plåt och träpanel, ger byggnaderna en gemensam karaktär och ett *arkitektoniskt värde*. Den stränga betongen och kalla plåten vägs upp av varm träpanel i fyllningar och fönster. Framför allt i huvudkontoret (1) ger det oljade träet den futuristiska byggnaden en mänskligare framtoning.

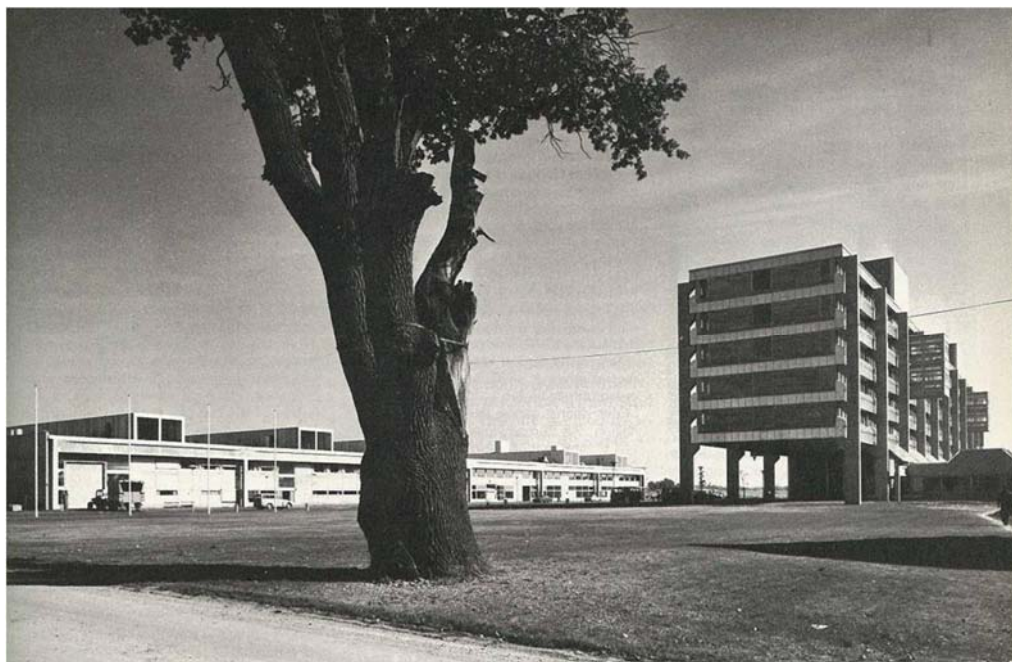
Figur 21 Anläggningen från öster år 1972

Omfattande jordmassor blev över efter utschaktningen för de nya byggnaderna och kulvertarna. De formades till två flacka kullar i områdets västra del.

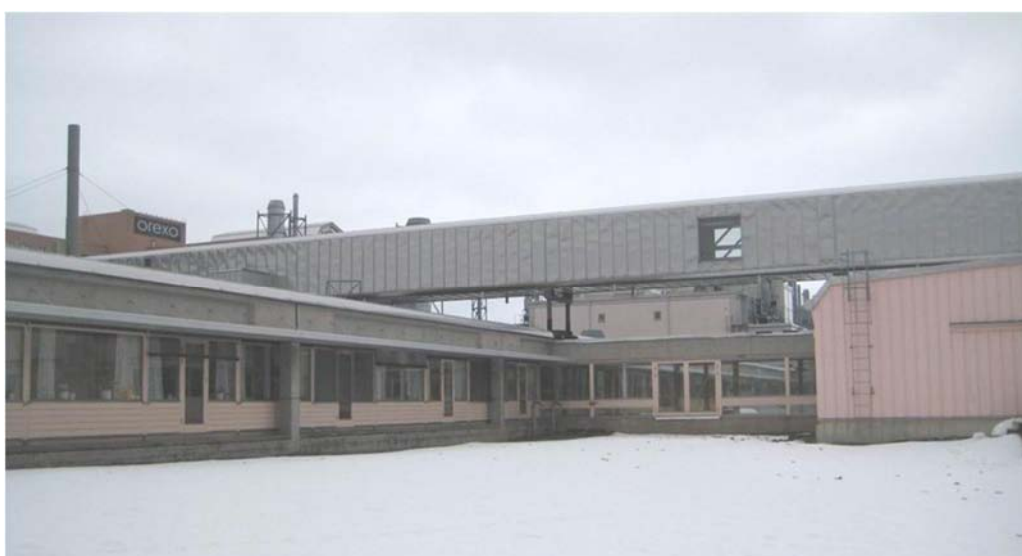
Figur 26 Över västra förbindelselänken har ett nytt stråk för tekniska installationer byggts.

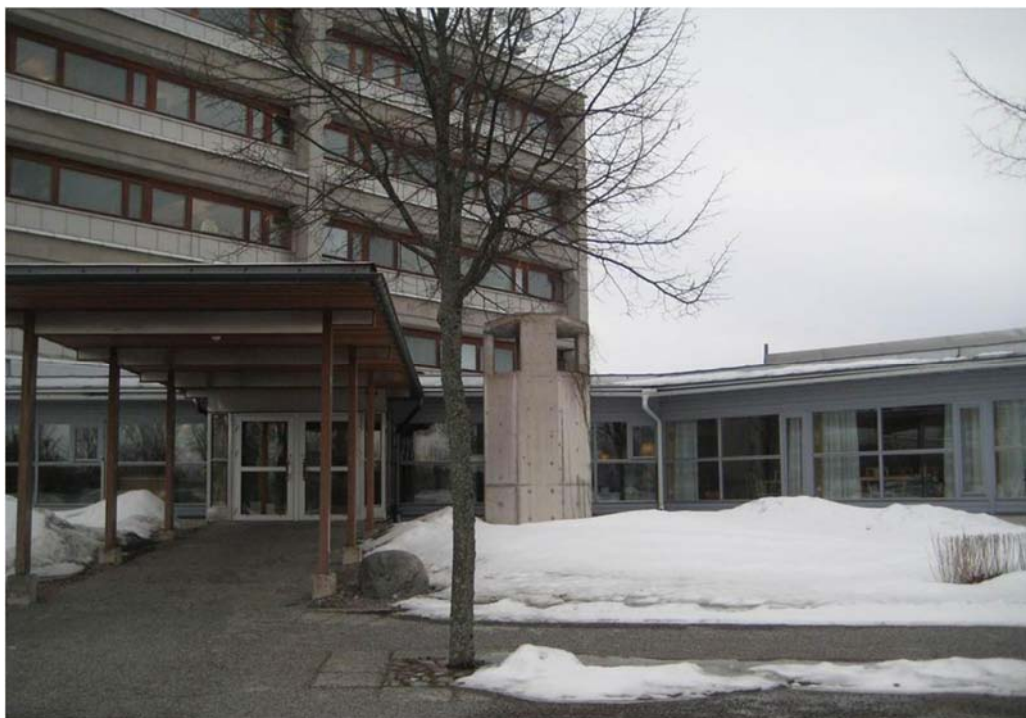
Figur 27 Entrén till Phadia med karaktäristiskt ventilationstorn.

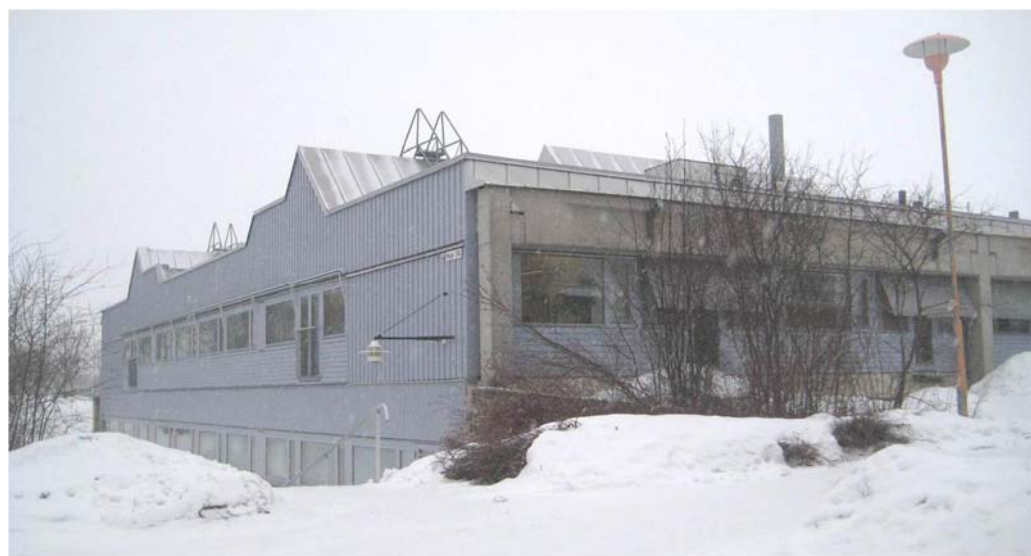
Figur 28 Phadia, gaveln på hus 34 med typisk siluett med långsträckta lanterniner som ger norrljus och synlig utvändig stomme. Trappräckena över lanterninerna tillhör ursprunglig utrustning.

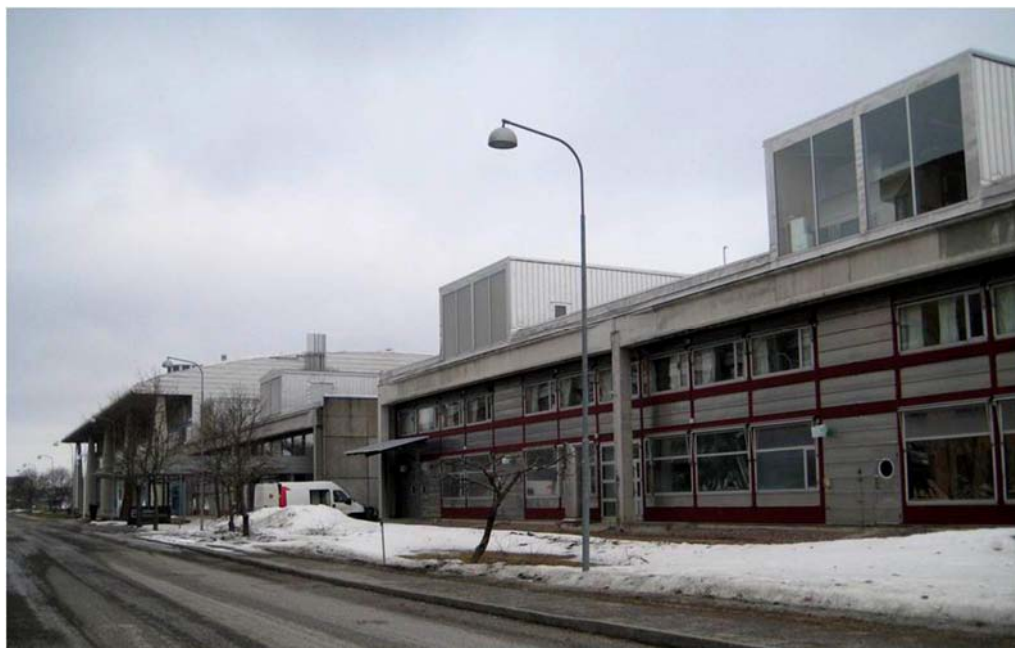
Fasaderna mot Virdings allé, hus 7 och 21, är till stora delar bevarade. På norra sidan har större förändringar skett och de mindre byggnaderna 17 och 23 har till exempel fått fasader av aluzink jämfört med den rostfria plåten som annars dominerar inom området.

Figur 29 AMO:s fasad mot Virdings allé, hus 7.

Större delen av området bör förses med skyddsbestämmelser som omfattar den befintliga bebyggelsen utformning. Bebyggelsemiljön utmed Virdings allé och hela Phadia är extra viktig att värna. Det är till exempel viktigt att inte byta rostfri plåt mot annan plåt såsom aluzink.

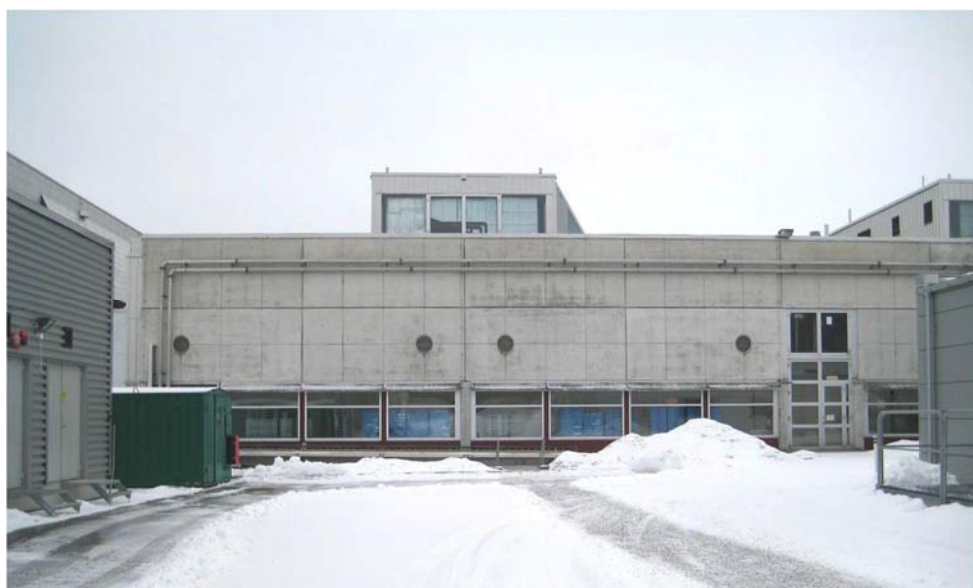
Figur 30 AMO, hus 21 norra fasaden.

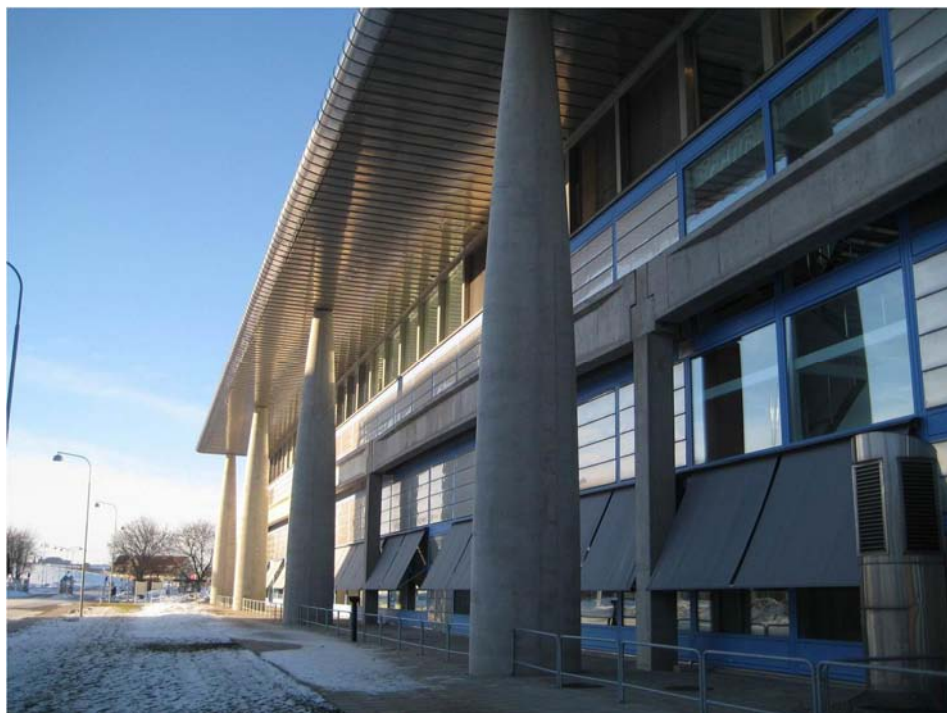
Figur 31 Fresenius-Kabi, fasaden av hus 6a mot Virdings allé.

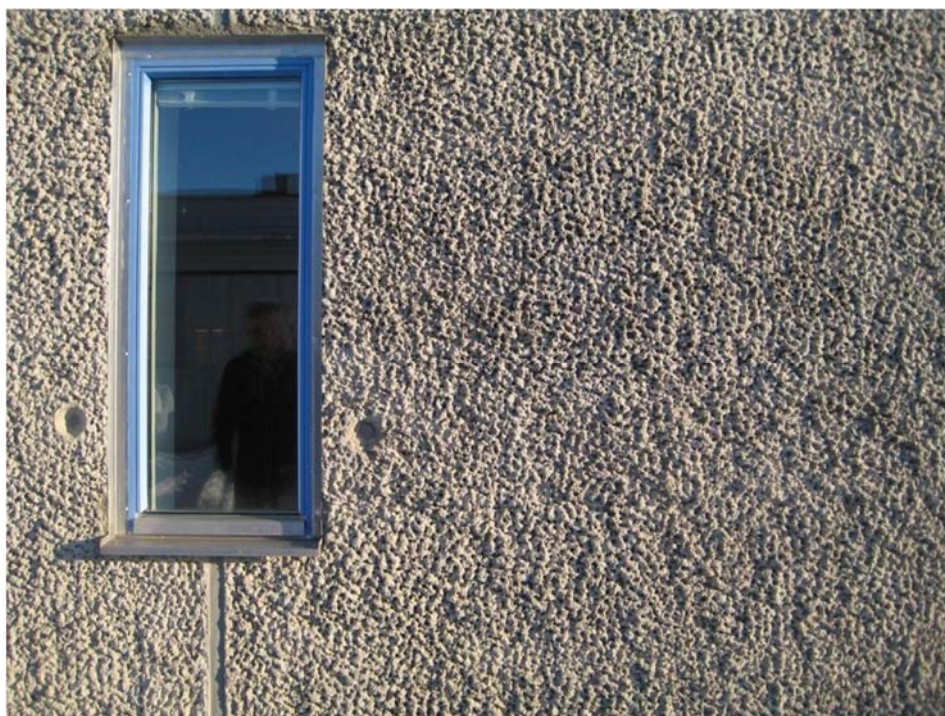
Figur 32 Fresenius-Kabis stora lagerbyggnader 10a och b har väggar klädda med stora prefabricerade betongskivor.

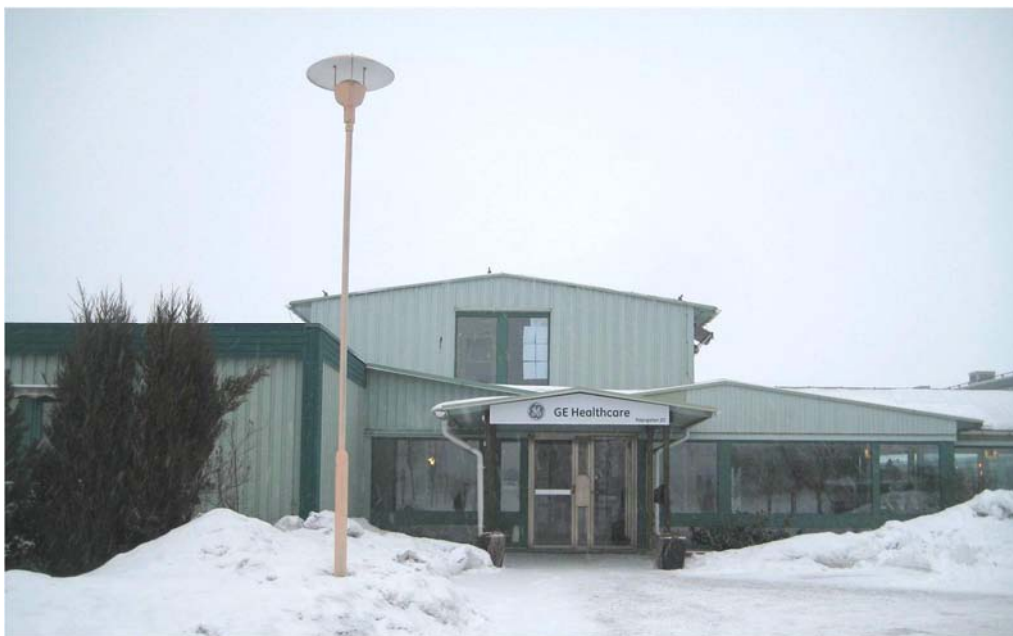
Anläggningens ursprungliga laboratorie- och produktionsdel hus 61 har en välbevarad exteriör med ljusgröna ramverk i trä och fyllningar av rostfri plåt. Efter hand har nytillskott för administration tillkommit i form av baracker och i en eller två våningar vilka till stora delar skymmer den första kontorsbyggnaden hus 65, uppförd i tre skepp med ljusgröna träfasader.

Figur 33 Entrén till GE Healthcare där hus 65 till stora delar skymms av senare tillägg.

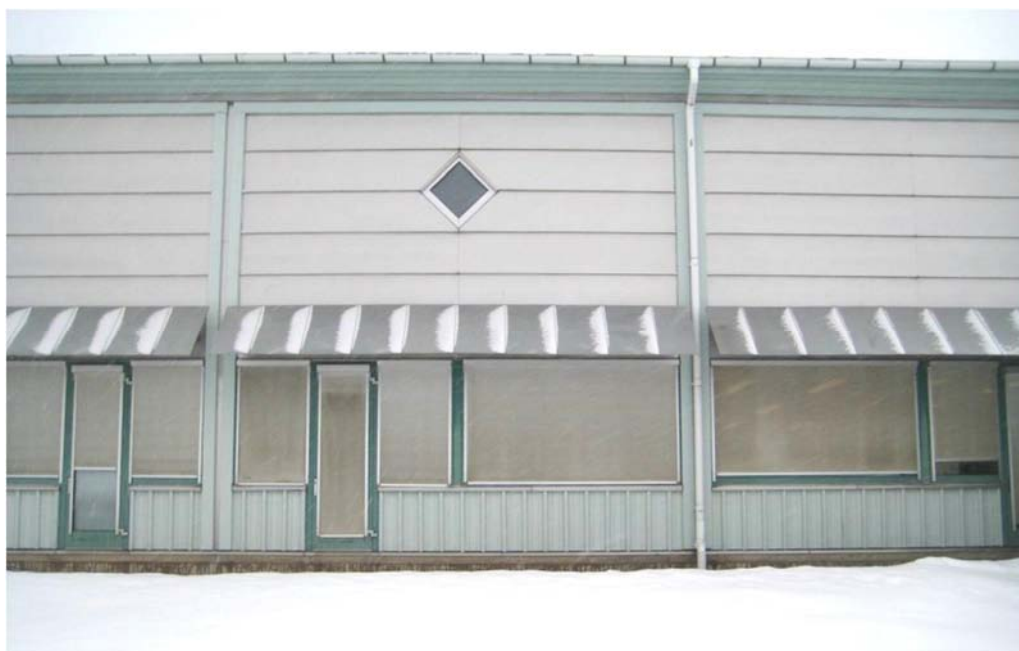
Figur 34 GE, hus 61, fasad mot söder som är klädda med rostfri plåt i ett ramverk av trä och panelklädda fönsterbröstningar.

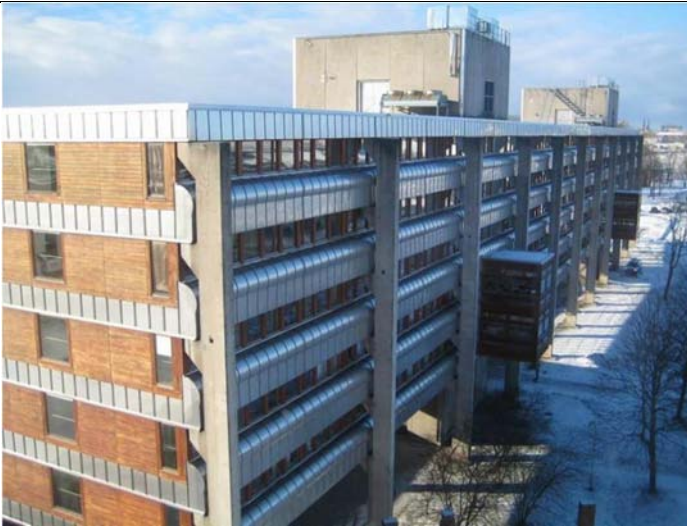
Hus nr	1

Bygg år	1971	
Urspr. anv.	Pharmacias huvudkontor	
Ombyggnår		
Anv 2011	Kontorshotell	
Ägare 2011	Klövern	
Utvändig bärande stomme av prefabricerade betongelement, fasader av rostfri plåt och oljade teak, fönster och burspråk av oljad teak. Två uppskjutande trapphus med betongfasader. Carl Nyrén arkitektkontor AB

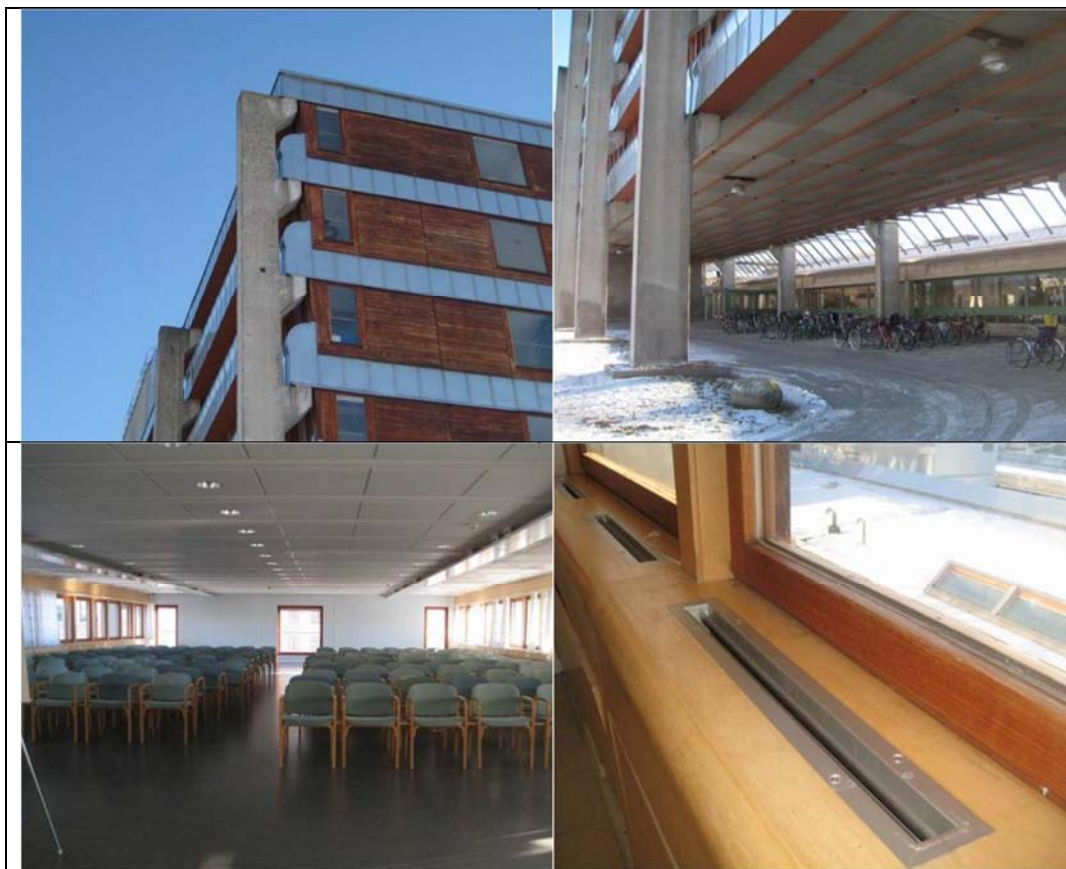
Hus nr	2
Bygg år	1971
Urspr. anv.	Entré, matsal, café, service
Ombyggnår	1989 interiör
Anv 2011	Entré, matsal, café, service
Ägare 2011	Klövern
Synlig bärande stomme av prefab. betongelement, fasader av träpanel. Carl Nyrén arkitektkontor AB

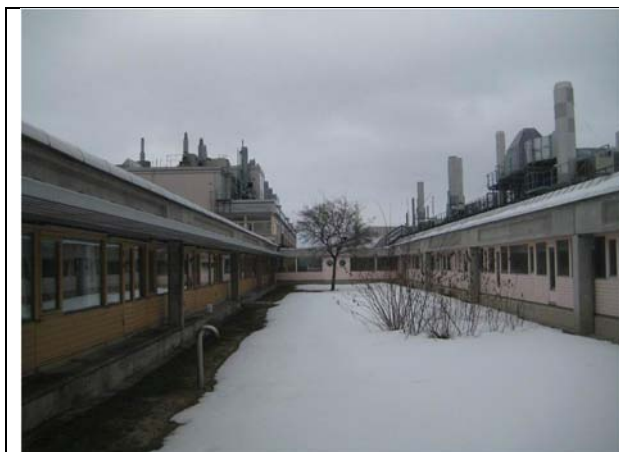
Fotot är taget mellan hus 3a och 4a mot östra förbindelsegången.

Hus nr	3b
Bygg år	1996
Urspr. anv.	Laboratorium
Ombyggnår	2002
Anv 2011	Analys- och farmacilab
Ägare 2011	Klövern
Det första flervåningslaboratoriet med fasader av rostfri plåt och lackerad plåt. Nyréns arkitektkontor AB

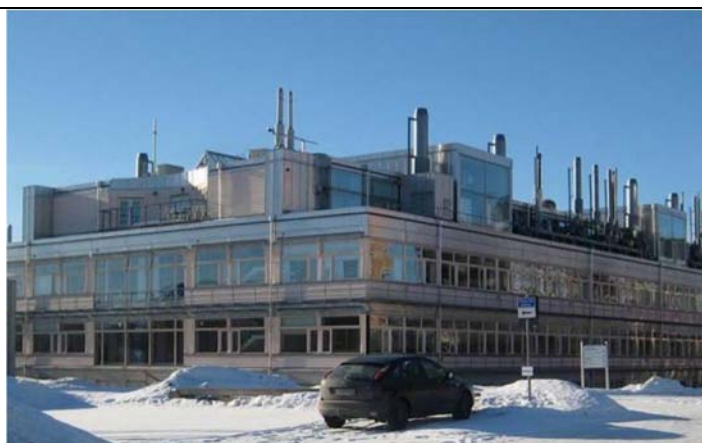
Hus nr	4a
Bygg år	1984
Urspr. anv.	Laboratorium
Ombyggnår	1992/2000
Anv 2011	Forsknings- och utvecklingslab
Ägare 2011	Klövern
Synlig bärande stomme av prefab. betongelement, fasader av träpanel. Nyréns arkitektkontor AB

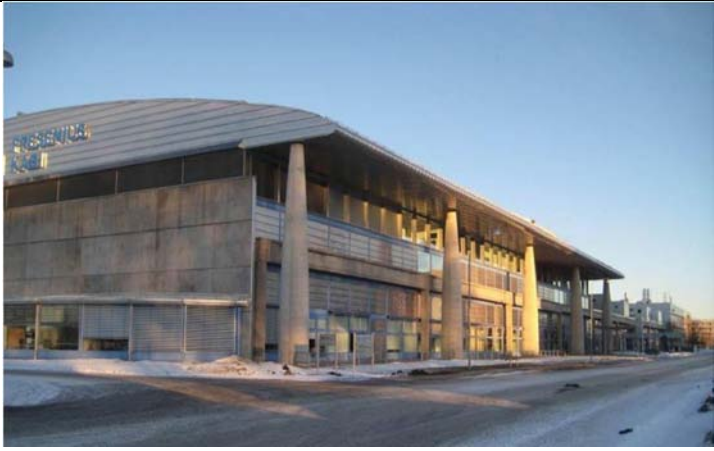
Hus nr	6a

Bygg år	1970	
Urspr. anv.	Lager	
Ombyggnår	1996	
Anv 2011	Lab och produkt-ion	
Ägare 2011	Fresenius-Kabi	
<p>Så urspr ut som hus 7. Fasader av betongelement, rostfri plåt. Både ursprungsbyggnaden och påbyggnaden har ritats av Nyréns.</p>

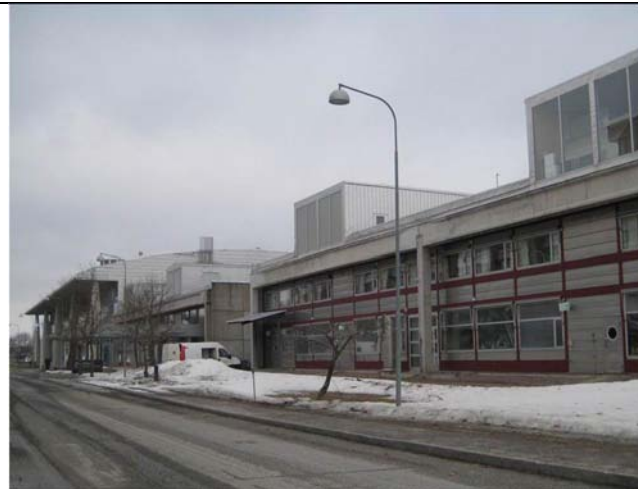
Hus nr	7

Bygg år	1972	
Urspr. anv.	Läkemedelsproduktion	
Ombyggnår	2004-06	
Anv 2011	Produktion, administr.	
Ägare 2011	AMO-Abbott	
<p>Synlig bärande stomme av prefab. betongelement, ramverk av trä, fyllningar av rostfri plåt. Carl Nyrén arkitektkontor AB</p>

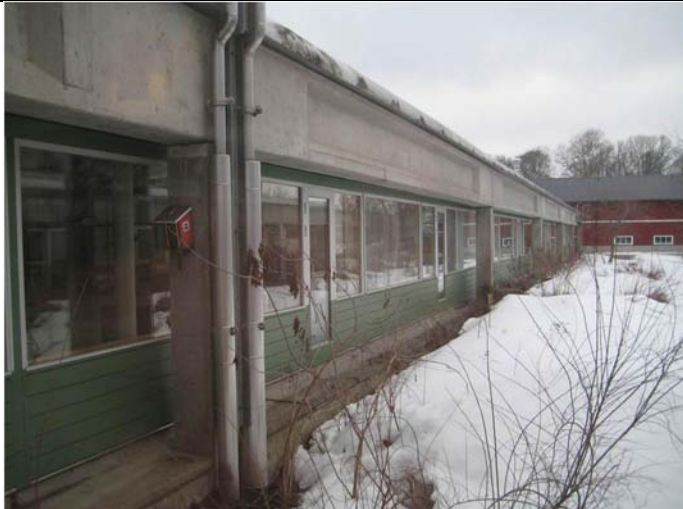
Hus nr	8

Bygg år	1972	
Urspr. anv.	Laboratorium	
Ombyggnår		
Anv 2011	Laboratorium	
Ägare 2011	Klövern	
Synlig bärande stomme av prefab. betongelement, fasader av träpanel. Carl Nyrén arkitektkontor AB

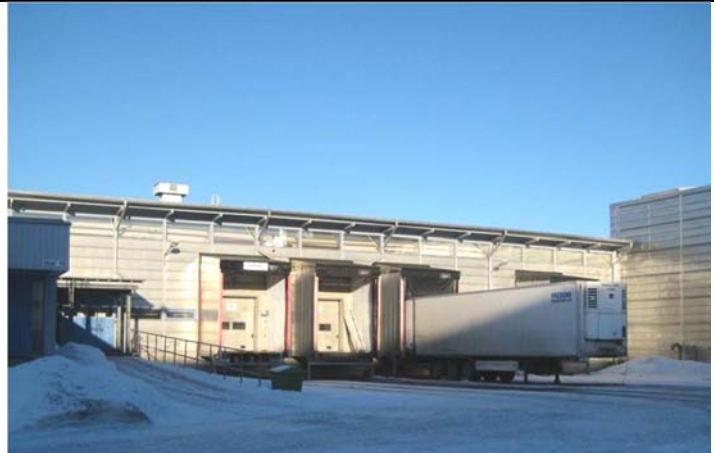
Hus nr	10b

Bygg år	1978	
Urspr. anv.	Lager?	
Ombyggnår	1990-tal	
Anv 2011	Logistik	
Ägare 2011	Fresenius-Kabi	
Fasader av prefab betongelement likt 10a och rostfri plåt. Carl Nyrén arkitektkontor AB

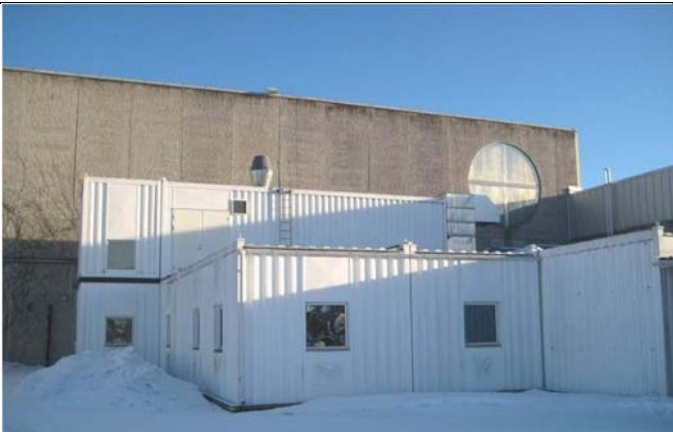
Hus nr	Pilotenplantan

Bygg år	1995	
Urspr. anv.	Flyttbar läkemedelsfabrik	
Ombyggnår		
Anv 2011	Läkemedelsfabrik	
Ägare 2011	Fresenius-Kabi	
Containerbyggnader för mobil läkemedelsfabrik.

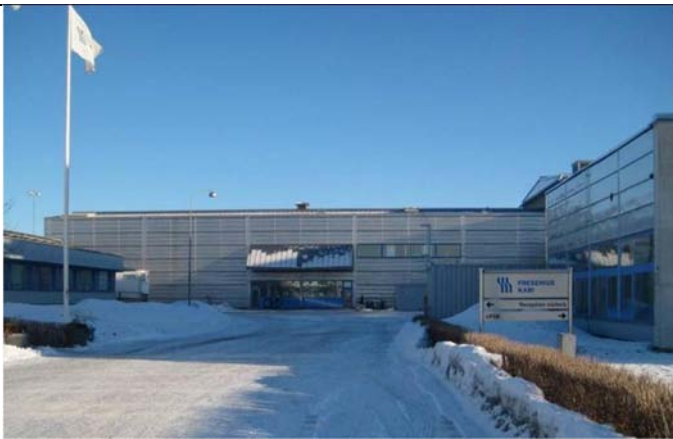
Hus nr	10d

Bygg år	1978	
Urspr. anv.	Förbindelsegång	
Ombyggnår	1990-tal	
Anv. 2011	Förbindelsegång, produktion, lastkaj	
Ägare 2011	Fresenius-Kabi	
Fasader av rostfri plåt. Carl Nyrén arkitektkontor AB

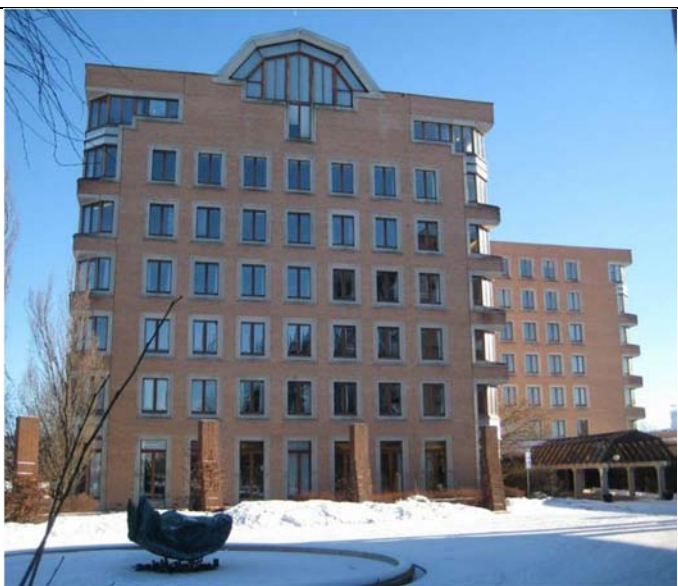
Hus nr	14
Bygg år	Huvudkontor
Urspr. anv.	1984
Ombyggnår	
Anv 2011	Kontorshotell
Ägare 2011	Klövern
Fasader klädda med rosa tegel, fönsteromfattningar av betong och fönster av teak. Nyréns arkitektkontor AB

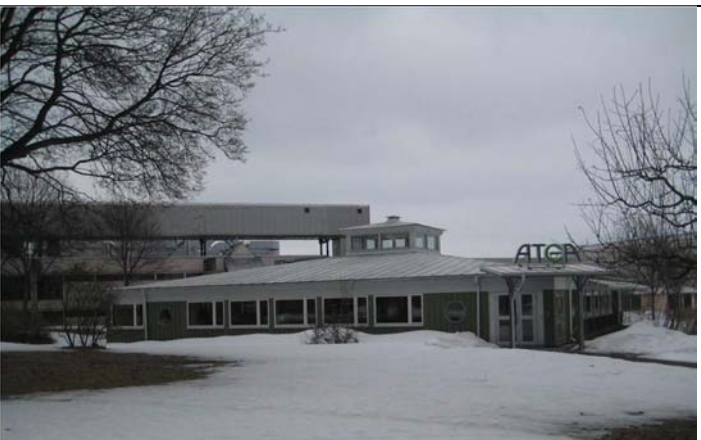
Hus nr	15

Bygg år	1985	
Urspr. anv.	Kontor	
Ombyggnår		
Anv 2011	Kontor	
Ägare 2011	Klövern	
Fasader av träpanel. Nyréns arkitektkontor AB

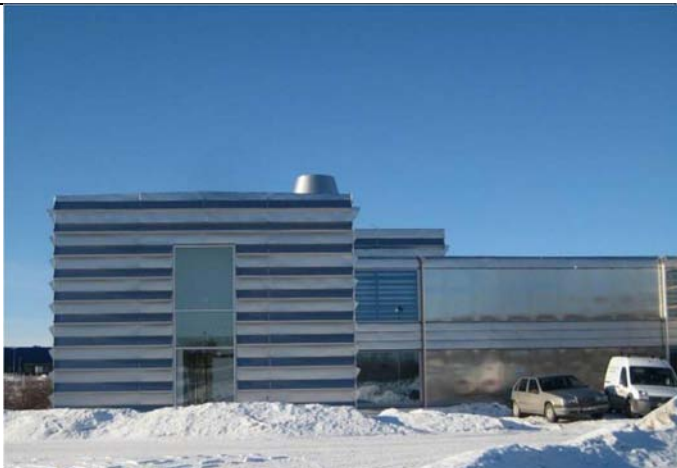
Hus nr	16b

Bygg år	1998	
Urspr. anv.	Laboratorium	
Om- byggnår		
Anv 2011	Mikrobiolo- giskt lab	
Ägare 2011	Klövern	
Fasad av rostfri plåt. Nyréns arkitektkontor AB

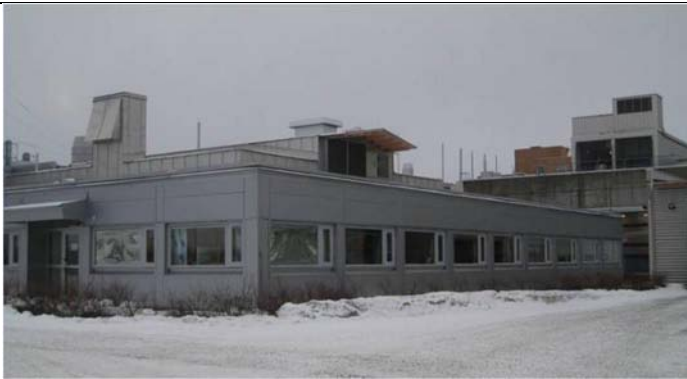
Bygg år	1983	
Urspr. anv.	Laboratorium	
Ombyggnår	2005 Fasadändring	
Anv 2011	Laboratorium	
Ägare 2011	AMO-Abbott	
Fasaden klädd med aluzink, tidigare rostfri plåt och rosa panel. Carl Nyrén arkitektkontor AB

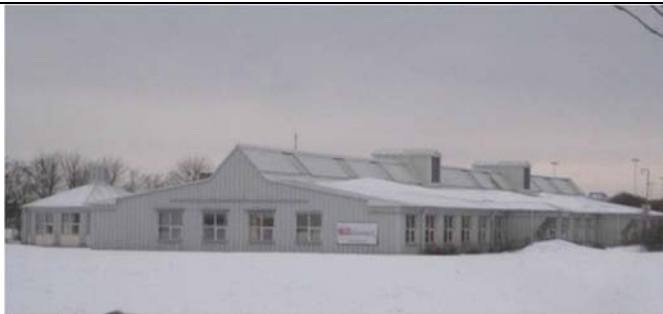
Bygg år	1985	
Urspr. anv.	Företagshälsövård mm	
Ombyggnår		
Anv 2011	Företagshälsövård mm	
Ägare 2011	Klövern	
Fasader klädda med lockpanel. Nyréns arkitektkontor AB

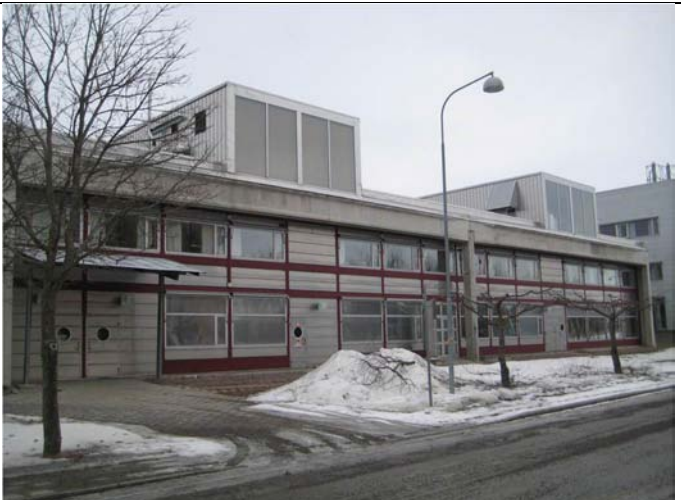
Bygg år	1986	
Urspr. anv.	Produktion	
Ombyggnår	2002	
Anv 2011	Produktion, administr.	
Ägare 2011	AMO-Abbott	
Synlig bärande stomme av prefab. betongelement, ramverk av trä, fyllningar av rostfri plåt. Nyréns arkitektkontor AB

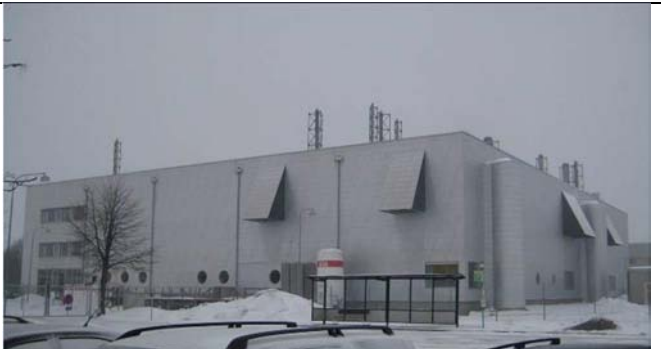
Bygg år	2000	
Urspr. anv.	Laboratorium och produktion	
Ombyggnår		
Anv 2011	Produktion	
Ägare 2011	Klövern	
Fasader av rostfri plåt. Nyréns arkitektkontor AB

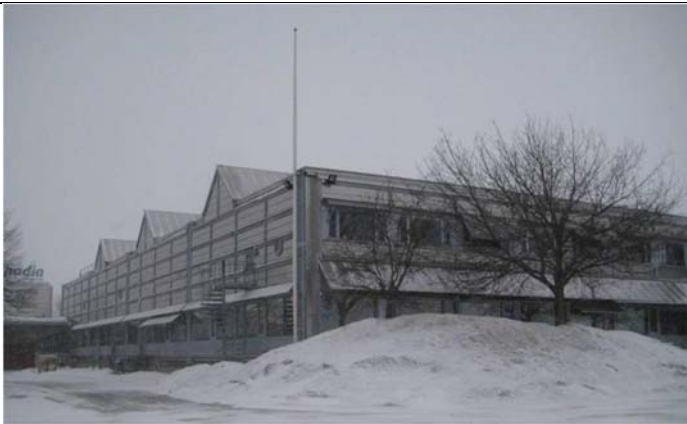
Hus nr	33

Bygg år	1978	
Urspr. anv.	Laboratorium och produktion	
Ombyggnår	1996	
Anv 2011	Laboratorium och produktion	
Ägare 2011	Phadia	
Fasader av rostfri plåt/panel/ramverk av trä. Carl Nyrén arkitektkontor AB

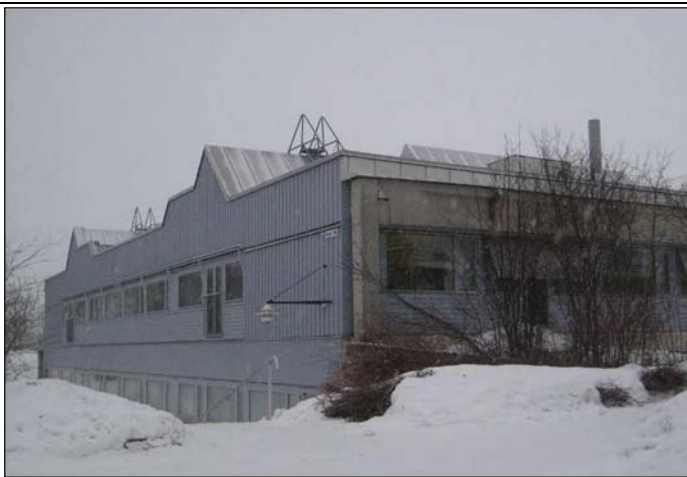
Bygg år	1979	
Urspr. anv.	Laboratorium	
Ombyggnår		
Anv 2011	Laboratorium	
Ägare 2011	Phadia	
Synlig bärande stomme av prefab. betongelement, fasader av träpanel. Carl Nyrén arkitektkontor AB

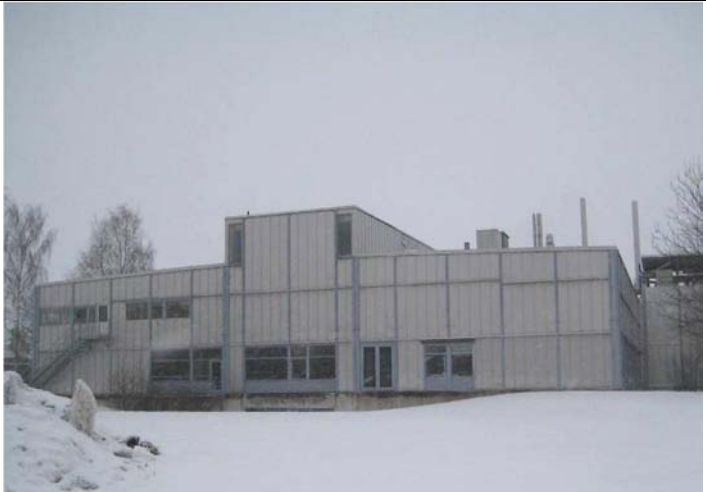
Bygg år	1980	
Urspr. anv.	Produktion	
Ombyggnår		
Anv 2011	Produktion	
Ägare 2011	Phadia	
Fasader av rostfri plåt/panel/ramverk av trä. Carl Nyrén arkitektkontor AB

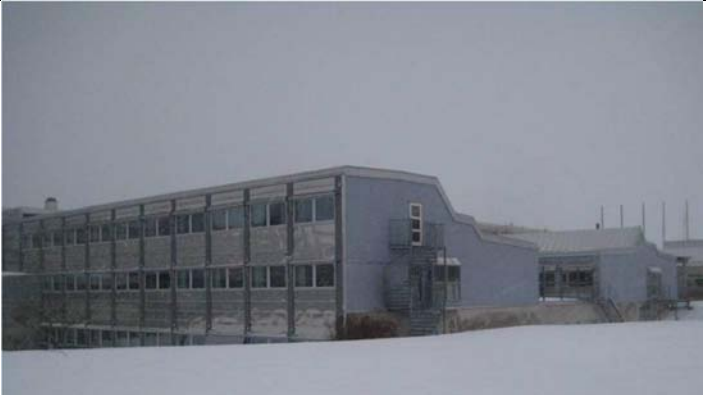
Bygg år	1983	
Urspr. anv.	Produktion	
Ombyggnår		
Anv 2011	Produktion	
Ägare 2011	Phadia	
Fasader av rostfri plåt/panel/ramverk av trä. Carl Nyrén arkitektkontor AB

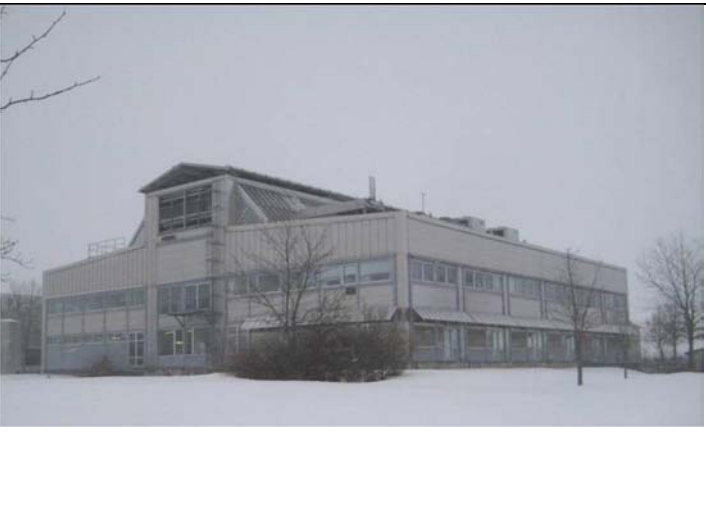
Bygg år	1986	
Urspr. anv.	Produktion	
Ombyggnår		
Anv 2011	Produktion	
Ägare 2011	Phadia	
Fasader av rostfri plåt/panel/ramverk av trä. Sadeltaget över mittskeppet och snedtaken vid sidorna har tillkommit senare för att skydda installationer. Nyréns arkitektkontor AB

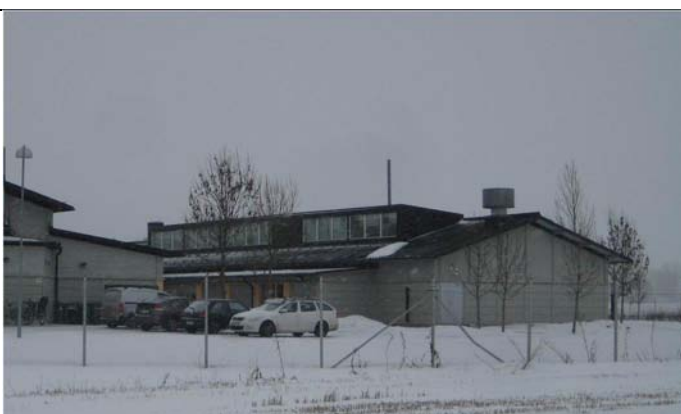
Hus nr	61
Bygg år	1987
Urspr. anv.	Forskning och ut- veckling
Om- byggnår	
Anv 2011	Forskning och ut- veckling
Ägare 2011	GE Healthcare
Fasader av rostfri plåt/panel/ramverk av trä. Nyréns arkitektkontor AB

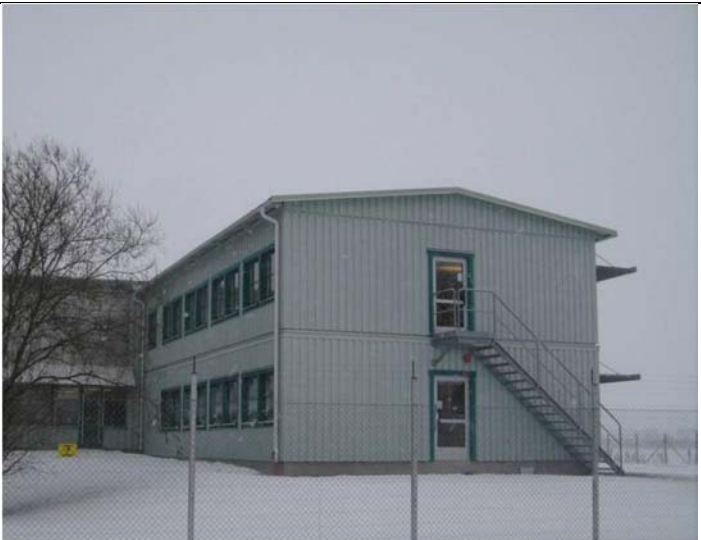
Hus nr	61b

Bygg år	2002	
Urspr. anv.	? Kontor	
Ombyggnår		
Anv 2011		
Ägare 2011	GE Health-care	
Fasader av träpanel. A5 Arkitekter & Ingenjörer AB
