KULTURHISTORISK KARAKTÄRISERING OCH VÄRDERING

SANKT PERS KYRKA, UPPSALA

UPPDRAG: Uppsala, Sankt Pers kyrka
FASTIGHET: Kvarngärdet 31:2 och 31:3
BESTÄLLARE: Uppsala domkyrkoförsamling
ANSVARIG: Martin Åhrén
DATUM: 2024-10-04

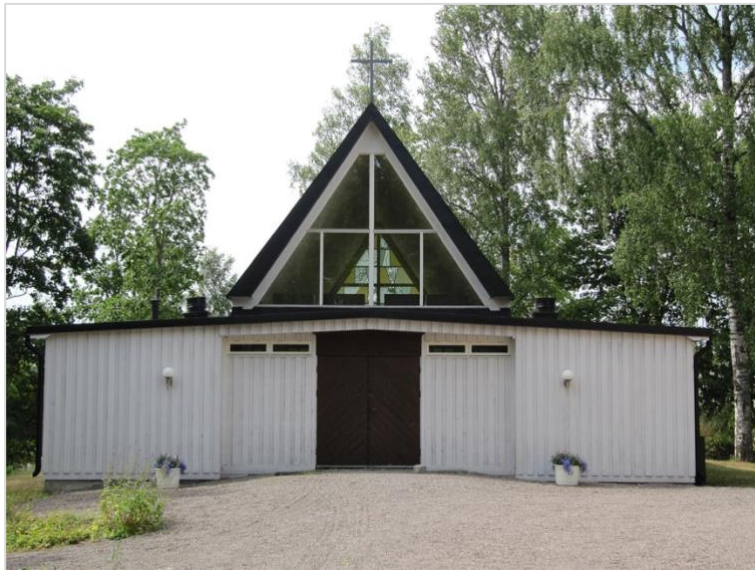
Örbyhus kyrka låg på Kvarngärdet fram till den nuvarande kyrkan uppfördes. Den så kallade vandringskyrkan är en av drygt trettio tillverkade av Oresjös fabriker AB som monteringsfärdiga byggsatser under 1960- och 70-talen. I Örbyhus fungerar den fortfarande som församlingskyrka. Foto: Ulf Klingström, www.wikipedia.org, hämtad 2024-09-28.

nuvarande tomten köptes in och en så kallad vandringskyrka placerades på platsen. Vandringskyrkan byggde på ett koncept som var typiskt för tiden. I många av miljonprogrammets snabbt växande bostadsområden uppfördes enkla men ändamålsriktiga kyrkobyggnader som tillverkats monteringsfärdiga på fabrik. Kyrkan på Kvarngärdet var ritad av arkitekten Torsten Hansson och tillverkad av Oresjös fabriker AB och invigdes 1967. Den relativt lilla byggnaden fyllde sin roll i tjugo år men till följd av behovet av en större kyrka flyttades vandringskyrkan till Örbyhus i samband med uppförandet av den nya kyrkan.

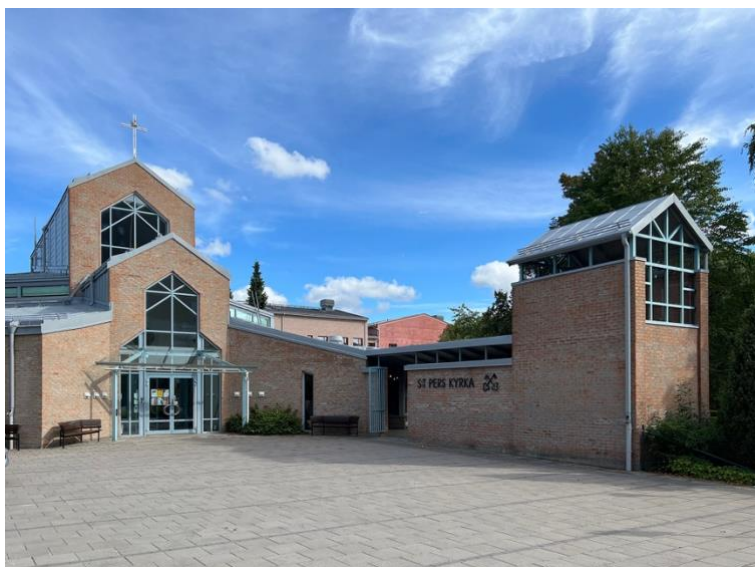
Sankt Pers kyrka sedd från sydväst med klockstapeln till höger och ingången till trädgården genom muren i mitten.

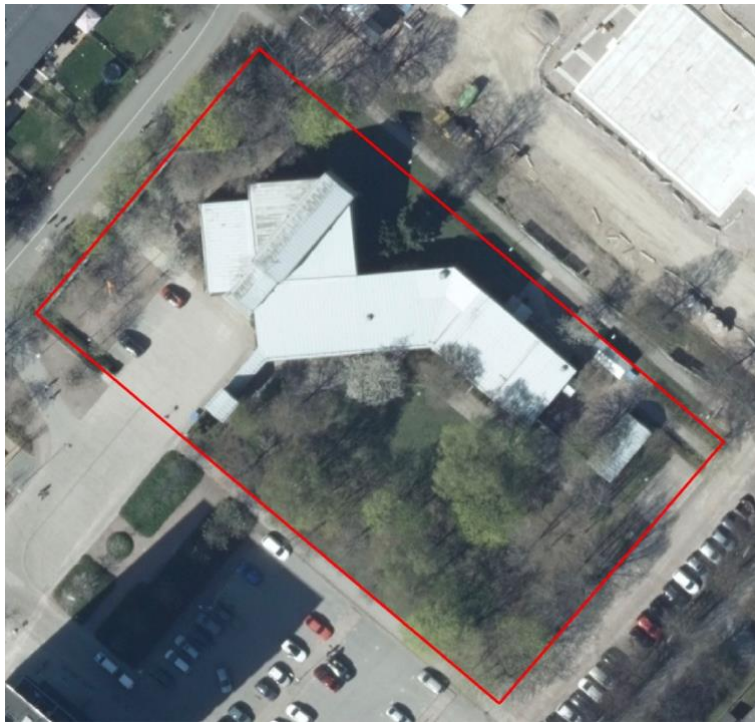
Sankt Pers kyrka med fastigheterna Kvarngärdet 31:2 och 31:3 inringade. Här syns byggnadens oregelbundna plan och trädgården i den södra delen. Ortofoto från www.lantmateriet.se 2024-10-01.

Kyrkan har en oregelbunden plan där den högre kyrksalen och huvudentrén ligger i blickfånget sett från Kvarntorget. Församlingshemmet ansluter till kyrksalen i en lägre del som sträcker sig mot sydost. Utanför huvudentrén finns ett entrétorg, en stensatt yta som avgränsas av en låg mur mot nordväst och sydväst samt en hög mur och en klockstapel längs den sydöstra sidan. Via en öppning i den höga muren når man trädgården som är inhägnad åt söder och öster.

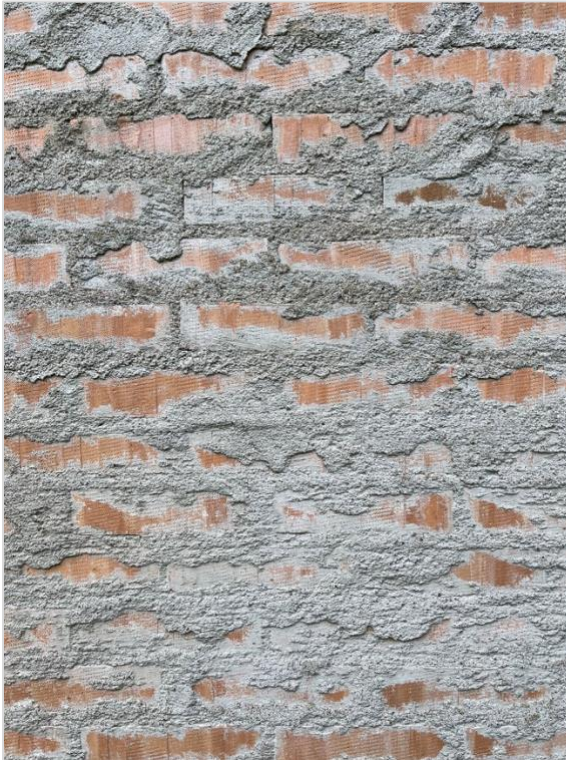
Vänster: Fasadernas ljusa röda tegel och kraftigt överdragna fogar ger en säregen karaktär till byggnaden.

Kyrkan är uppförd med en stomme av betong och klädd med ett ljusrött fasadtegel med kraftigt överdragna fogar samt en stående och liggande grå träpanel på församlingshemmets gårdsfasad. Taken är klädda med en ljusgrå falsad plåt och dörrar och fönster är tillverkade av aluminium lackerade i en, numera något blekt, turkosblå nyans.

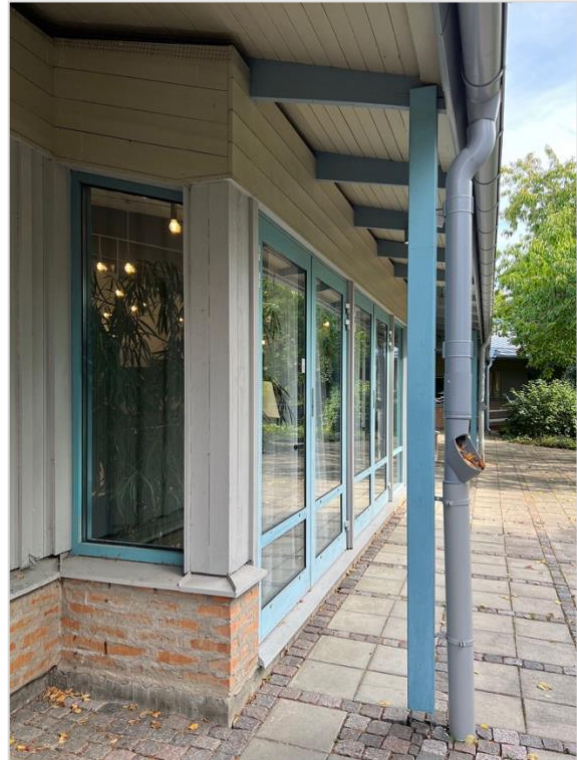
Höger: Församlingshemmet har ett stort glasparti i samlingshallen som vänder sig mot trädgården i söder. Här är delar av fasaden klädd med en gråmålad träpanel. Dörrarna, fönstren och pelarna är målade i en turkosblå kulör.

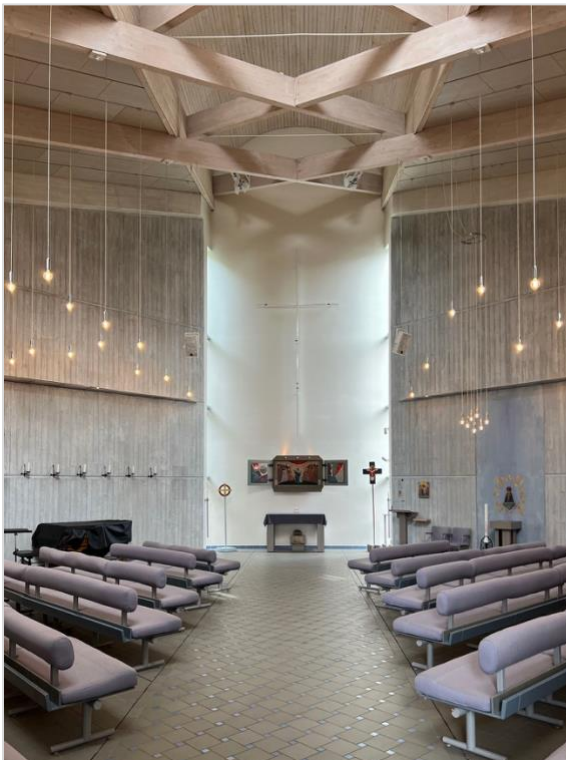
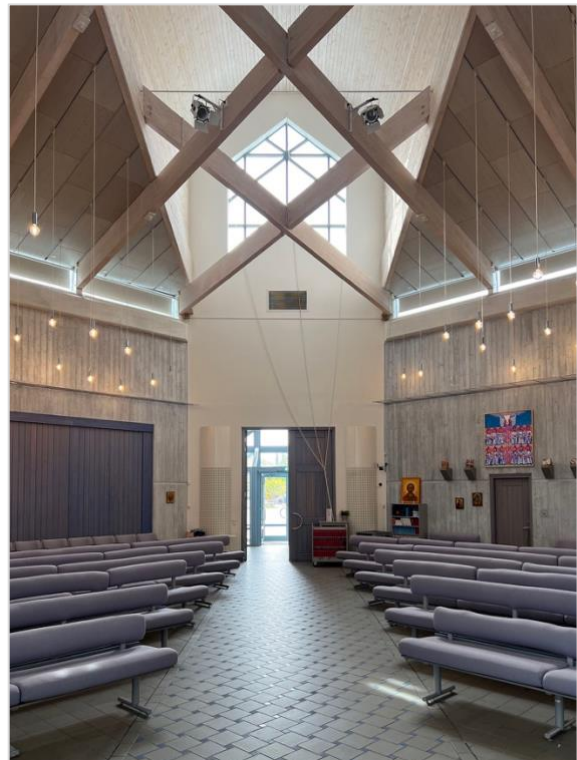
Kyrksalen med sina råa betongväggar och höga, delvis välvda tak. Korväggen är effektivt upplyst med dolda fönster som släpper in sidoljus.

Kyrksalen är sexkantig med kortare väggar vid ingången och koret. Taket har formen av en basilika med synliga bärande träbalkar och en högre väldel som ger intrycket av ett traditionellt mittskepp. På de råa betongväggarna syns spåren av brädorna i gjutformen och golvet är belagt med klinker. I koret finns fönster från golv till tak som släpper in sidoljus mot den vita väggen bakom altaret.

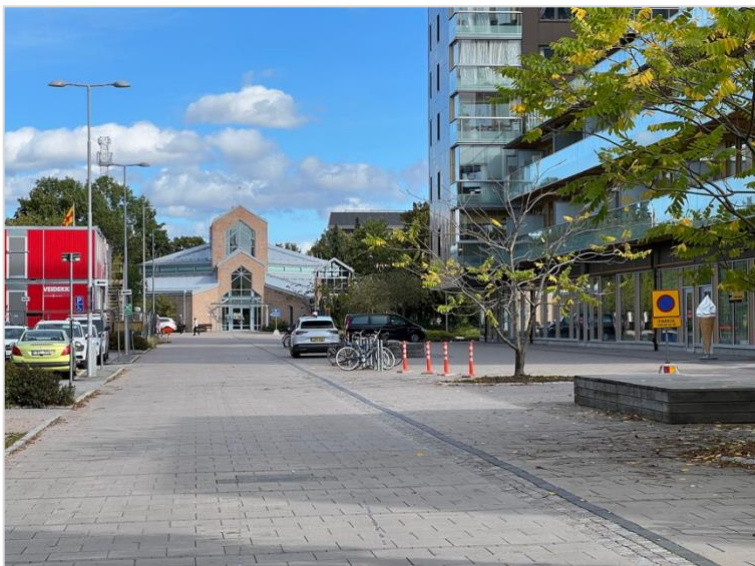
Sankt Pers kyrka sedd från Kvarntorget. De högre partierna över entrén och kyrksalen bildar en karaktäristisk siluett tillsammans med taket över den sexkantiga byggnadskroppen. Klockstapeln har samma takvinkel men är genombruten istället för att ha ett fönster.

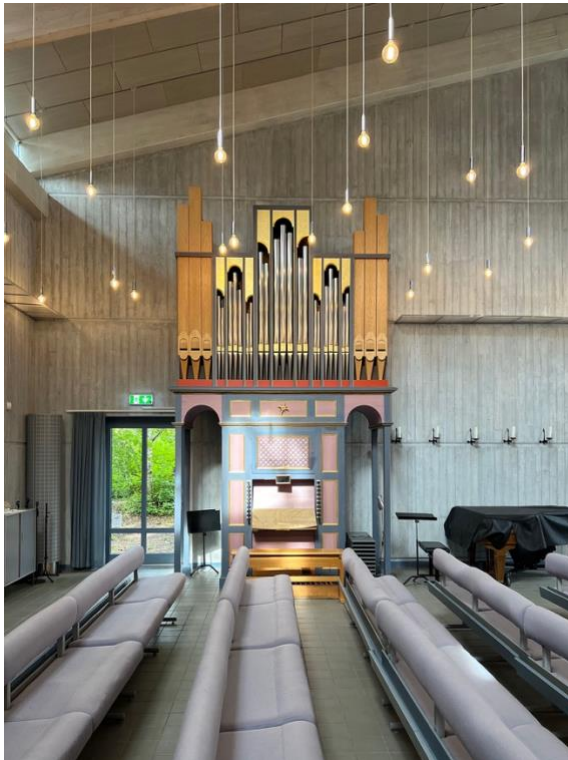
Orgeln och bänkarna i kyrksalen avslöjar snabbt under vilket årtionde de tillkommit. Leken med historiska referenser och färgsättningen i blått, rosa och lila är typiska för 1980-talets postmodernistiska stil.

1980-talets vurm för pastellfärger syns även i Sankt Pers kyrka. Särskilt det ljusröda teglet och de turkosblå dörr- och fönsterpartierna vittnar om tidens förkärlek till muntra och lättsamma kulörer. Samma färgschema går igen i kyrksalen men med rosa, blått och lila.

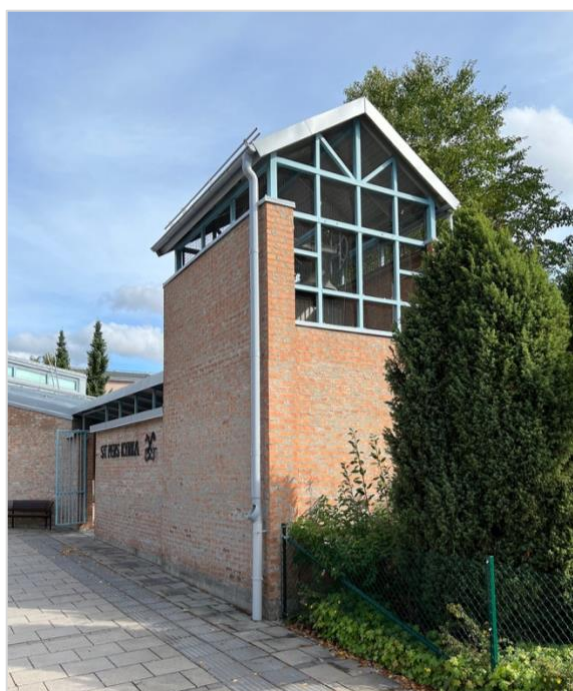
Klockstapeln står fritt men binds samman med kyrkobyggnaden av en mur. Trots dess moderna formspråk och relativt lilla skala står den som en kampanil med tydliga historiska referenser.

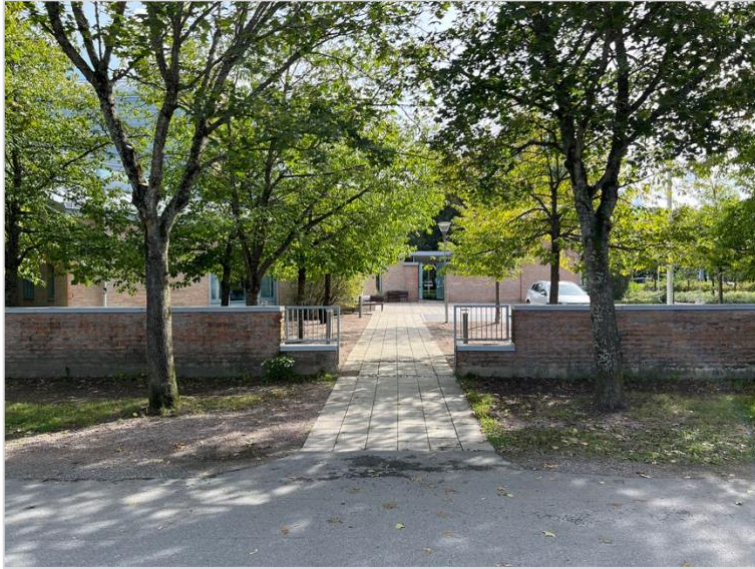
Ingången till entrétorget från gång- och cykelvägen i nordväst. Den låga muren markerar platsen men utan att upplevas som en barriär.

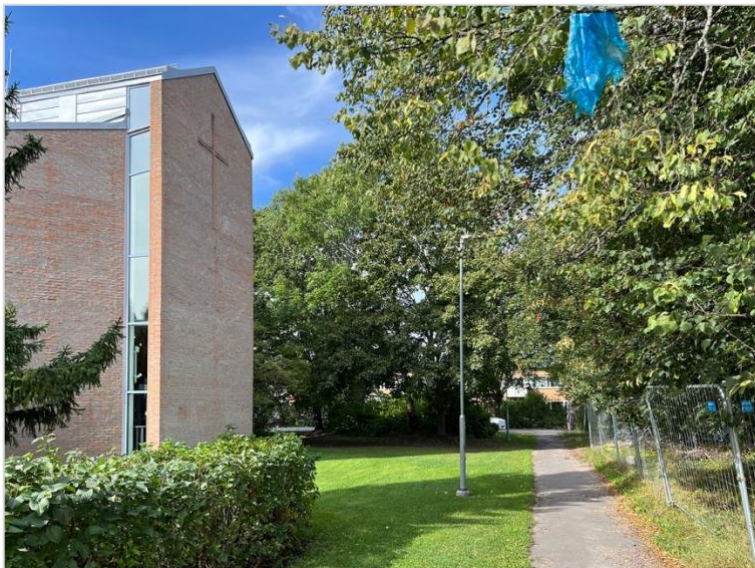
Korväggen med de höga sidoljufönstren. Utanför kyrkan möter gräsytor och träd på de omgivande fastigheterna.

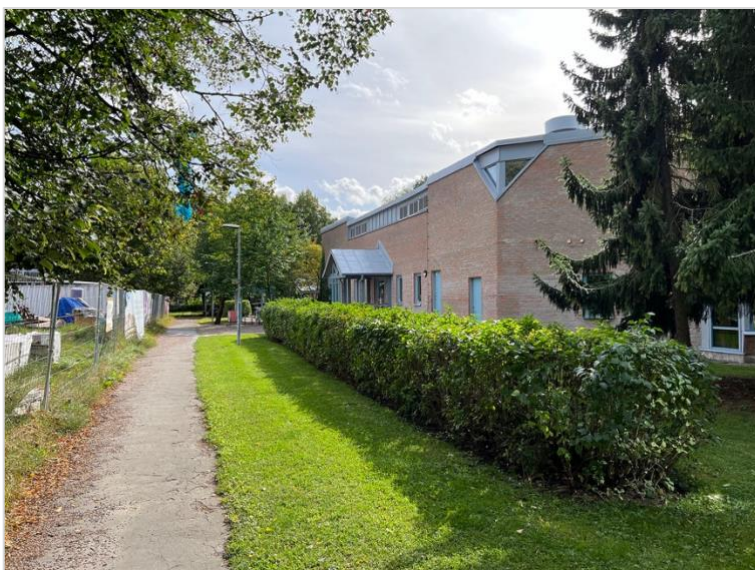
Mot Kvarngårdesskolan i nordost är byggnaden mer sluten men ändå med viss lekfullhet i gestaltningen.
